Tilstandsrapport

Boligbygg med flere boenheter

Gjellum terrasse 1B , 1389 HEGGEDAL

Befaringsdato: 21.04.2026

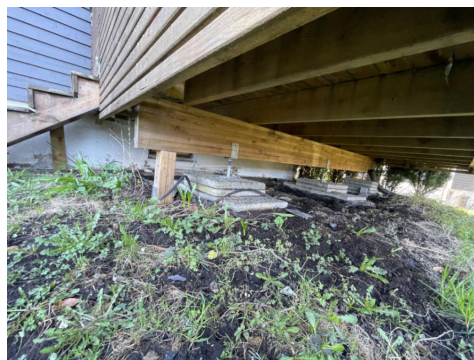
TG 2 Balkonger, terrasser og rom under balkonger

Veranda i trekonstruksjon vendt mot vest. Overflater med normal vær og bruksslitasje.

Det er registrert noe skjevhet i understøttelsen. Utkantene har for stor utkraging, noe som kan medføre svikt ved stor belastning i front av verandaen.

Det bør vurderes utbedring av understøttelsen slik at verandaen får tilstrekkelig bæreevne, spesielt i utkantene hvor det er for stor utkraging.

Dersom tiltak ikke gjennomføres, er det risiko for svikt eller skade ved stor belastning i front av verandaen.

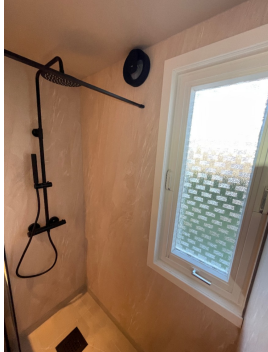
TG 2 Overflater vegger og himling

Veggene har baderomsplater. Taket er malt og har downlights montert i kasse.

Vindu og listverk i tre er plassert i våtsonen, noe som medfører økt risiko for fuktskader og redusert levetid på disse materialene.

Dagens plassering i våtsone medfører økt risiko for fuktskader og redusert levetid på materialene, samt mulig skade på tilstøtende konstruksjoner.

Det bør vurderes en permanent løsning for å sørge for tilstrekkelig fuktbeskyttelse av vinduet.

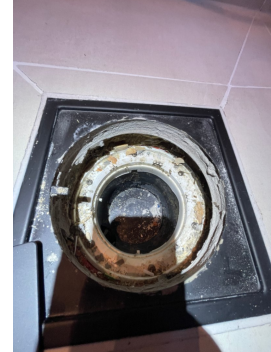
! TG 2 Sluk, membran og tettesjikt

Det er plastsluk og banemembran med dokumentert utførelse. Baderomsplater på vegg med bunnlist. Banemembran på gulv ble byttet i 2008. Baderomspanel på vegger anses som tettesjikt.

- Mer enn halvparten av forventet brukstid er passert på membranløsningen.

- Det er viktig å merke seg at levetiden til en membran varierer basert på kvalitet, installasjon og bruk. Eldre membraner kan bli sprø og sprekke opp, noe som fører til at de mister sin vanntettende funksjon. Dette kan resultere i vannlekkasjer gjennom vegger og gulv og fuktskader.

Konsekvensen av at mer enn halvparten av forventet brukstid er passert, er økt risiko for lekkasje og fuktskader i omkringliggende konstruksjoner.

Overvåk tilstanden jevnlig. For å oppnå lavere tilstandsgrad må membranløsningen skiftes ut, men tidspunktet for når dette er nødvendig er vanskelig å fastslå.

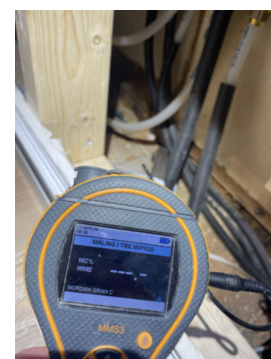
! TG 0 Tilliggende konstruksjoner våtrom

våtrommet er renvert og ikke vært i bruk. Fuktmåling er foretatt via inspeksjonsluke mot baderommet uten tegn til forhøyede verdier.

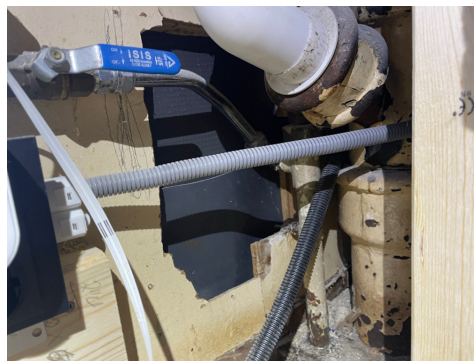
! TG 2 Avløpsrør

- Det er ikke behov for utbedringstiltak siden anlegget fungerer i dag, men ut ifra alder kan skader plutselig oppstå på eldre anlegg.

Det anbefales å gjennomføre innvendig kamerainspeksjon av støpejernsrørene for å avdekke eventuell slitasje eller skader, da dette kan redusere risikoen for lekkasjer, tette rør og påfølgende fuktskader i konstruksjonen.
