# Tilstandsrapport

Enebolig

Gjerluvegen 439, 2320 FURNES

Befaringsdato: 24.02.2025

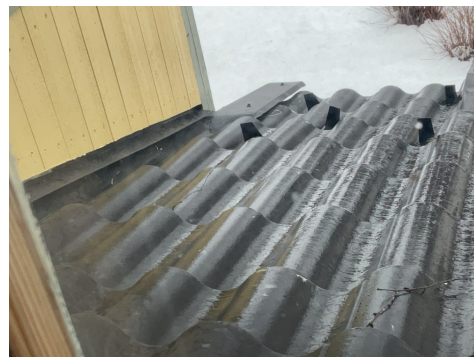
### ! TG 2 Nedløp og beslag

- Det er ikke tilfredsstillende bortledning av vann fra taknedløp ved grunnmur.
- Mer enn halvparten av forventet brukstid er passert på renner/nedløp/beslag.
- Takrenner har punktvis lekkasjer.

- Lokal utbedring må utføres.

Det anbefales at vann ledes vekk fra grunnmur slik at ikke drenering og krypkjeller utsettes for unødvendig fuktbelastning .  
Takrenner bør renses.

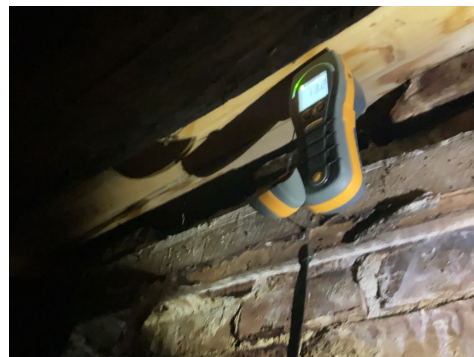
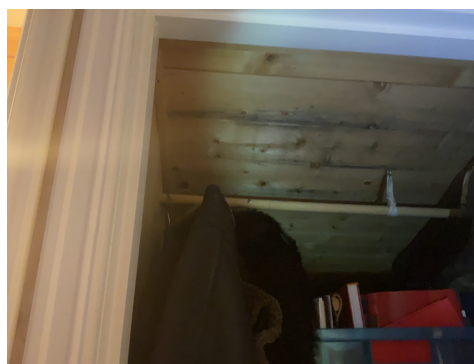
## ! TG 3 Takkonstruksjon over inngangsparti

- Det er påvist fukt-/råteskader i takkonstruksjonen.

- Råteskadede konstruksjoner må skiftes ut.

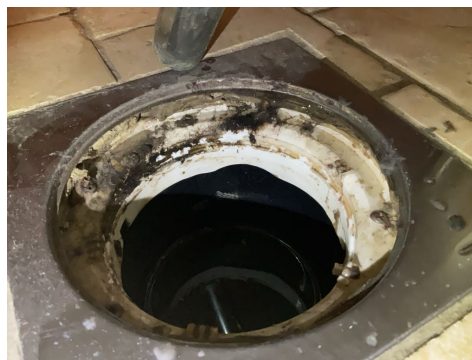
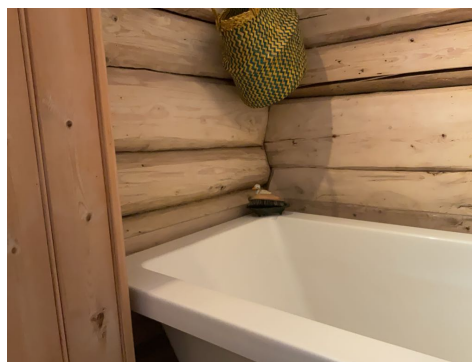
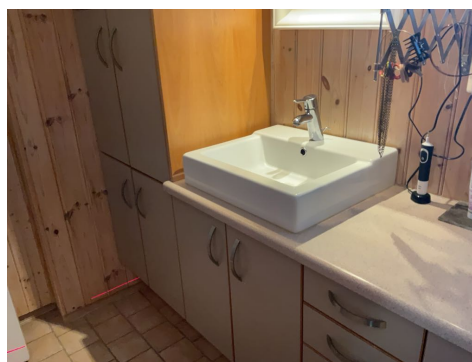
- Det er påvist mangelfull/feil utførelse rundt rørgjennomføringer e.l. som gir fare for fukt i konstruksjonen i våtsone.
- Mer enn halvparten av forventet brukstid er passert på membranløsningen.
- Det kan ikke konstateres synlig bruk av membran/tettesjikt på våtrommet.

Vegger er konstruert av bindingsverk med stående panel der konstruksjonen kan bli utsatt for bakenforliggende skader.

- Løsningen/utførelsen rundt rørgjennomføringer gir fare for fukt inn i konstruksjoner.
- Det må foretas lokale tiltak for å utbedre utettheter på våtrommet.

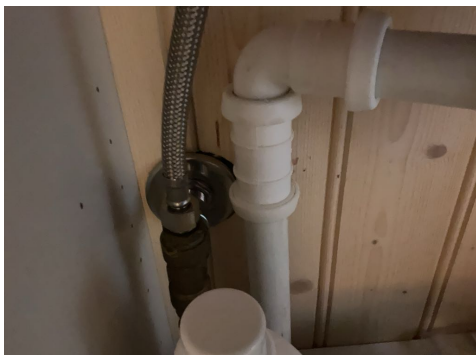
- Det er ikke påvist tilfredsstillende løsning for å synliggjøre lekkasje fra innebygget sistene.

Ikke lekkasjespalte for å synliggjøre eventuell lekkasje fra innebygd sistene på vegghengt/innebygd toalett. Krav om lekkasjespalte kom i 2010.

- Ved implementering av innebygget sistene var det ikke krav om lekkasjesikring, konstruksjonen bør jevnlig observeres.

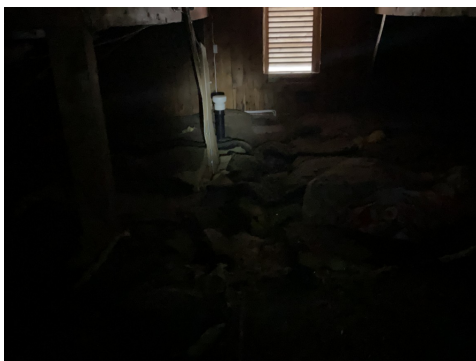
Avvik i forskriften Tryggere bolighandel, der lufting skal over tak e.l., Durgovertil er ikke anbefalt.

Durgovertil, synlig på loft

Durgovertilen bør sjekkes jevnlig.

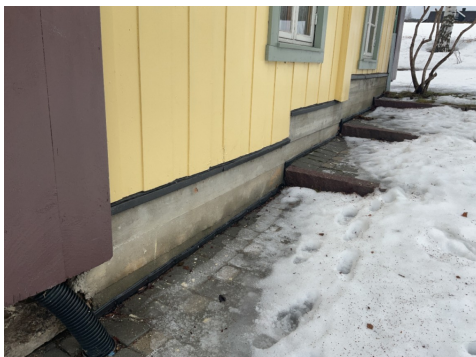
## ! TG 2 Grunnmur og fundamenter

Støpte kjelleryttervegger, sparesteinsmur innenfor påstøpt ringmur.  
Leca grunnmur under tilbygget inngangsparti og bad.

- Det bør foretas nærmere undersøkelser av forstøtningsmurer når de er snøfri.

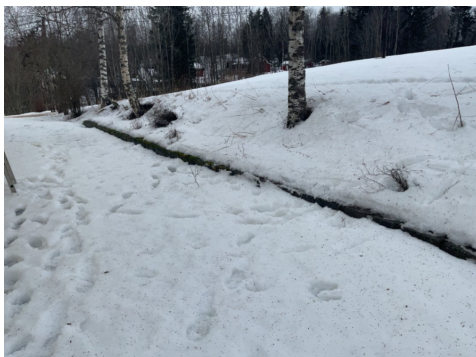
## ! TG 2 Terrengforhold

Terrenget faller mot bygget på oversiden. Ganske flatt terreng inn til huset, bør være noe fall fra grunnmur/ huset.

- Det bør foretas nærmere undersøkelser av tomte når den er snøfri.
