Gjerluvegen 439, 2320 FURNES

**Unik eiendom på "Sagstuen".  
Solrik og stor tomt. 2  
garasjeplasser.**

# Tilstandsrapport

## ENEBOLIG

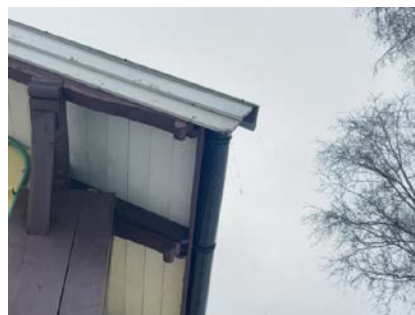
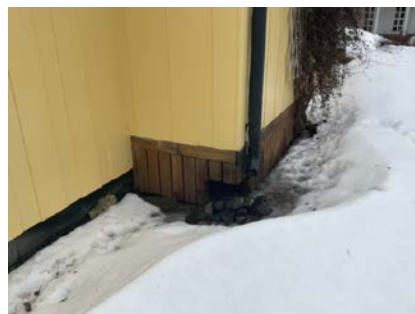
### Vurdering av avvik:

- Det er ikke tilfredsstillende bortledning av vann fra taknedløp ved grunnmur.
- Mer enn halvparten av forventet brukstid er passert på renner/nedløp/beslag.
- Takrenner har punktvis lekkasjer.

- Lokal utbedring må utføres.

Det anbefales at vann ledes vekk fra grunnmur slik at ikke drenering og krypkjeller utsettes for unødvendig fuktbelastning .  
Takrenner bør renses.

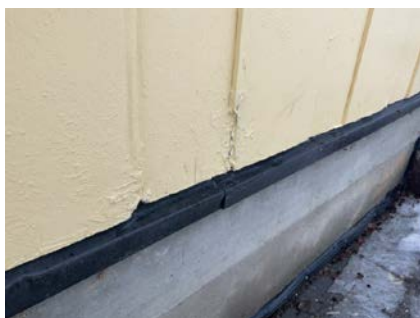
### TG 2 Veggkonstruksjon

## Vurdering av avvik:

- Det er påvist spredte råteskader i bordkledningen.
- Konstruksjonene har skjevheter.

- Andre tiltak:
- Det er ikke behov for utbedringstiltak.

Må påregne vedlikehold og noe utskiftinger.

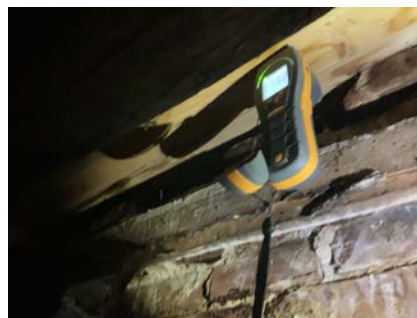
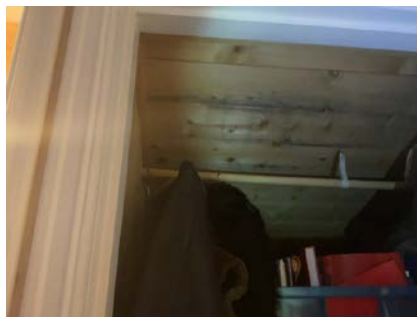
## ! TG 2 Takkonstruksjon/Loft

## Vurdering av avvik:

- Det er begrenset/dårlig ventilering av takkonstruksjonen.
- Hovedtaket er kun kontrollert rundt pipe da det ikke er gangbart gulv på loft.  
Noe begrenset lufting i raftekassene.  
Enkelte eldre fuktmerker rundt pipe, ingen utslag ved fuktmålinger.  
Noe fuktmerker i tak på boden ved inngangsparti.  
Må påregne noe aldersforvitring og noe skjevheter da komponentene er over 100 år.

- Lufting/ventilering bør forbedres.

Lite lufting kan forårsake kondens og fuktskader i konstruksjonen.  
Må sjekkes ytterligere i de områdene hvor det ikke er gangbart gulv.

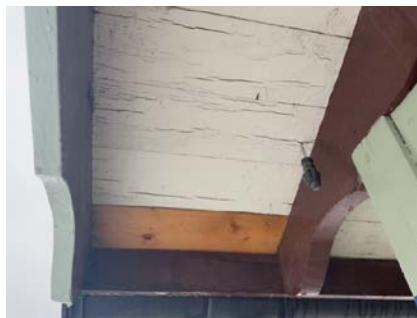
## ! TG 3 Takkonstruksjon over inngangsparti

## Vurdering av avvik:

- Det er påvist fukt-/råteskader i takkonstruksjonen.

- Råteskadede konstruksjoner må skiftes ut.

Kostnadsestimat: 10 000 - 50 000

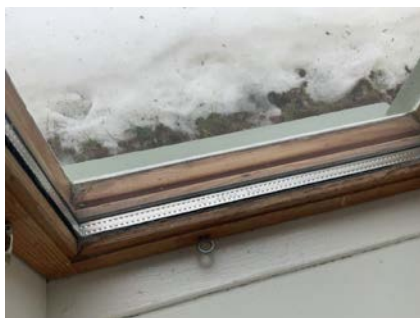
## ! TG 2 Vinduer

## Vurdering av avvik:

- Karmene i vinduer er slitte og det er sprekker i trevirket.

- Det må påregnes noe vedlikehold og at enkelte vinduer må skiftes ut.

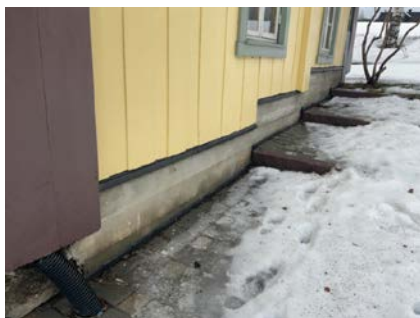
- Overvåk tilstanden jevnlig. For å få tilstandsgrad 0 eller 1 må dreneringen skiftes ut, men tidspunktet for når dette er nødvendig er vanskelig å si noe om.

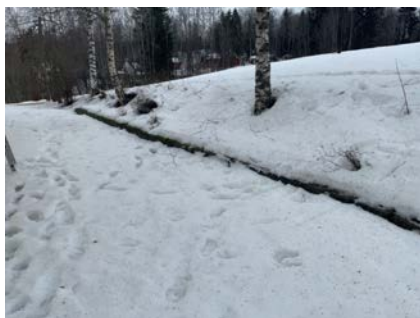
## ! TG 2 Grunnmur og fundamenter

Støpte kjelleryttervegger, sparesteinsmur innenfor påstøpt ringmur.  
Leca grunnmur under tilbygget inngangsparti og bad.

- Det bør foretas nærmere undersøkelser av forstøtningsmurer når de er snøfri.

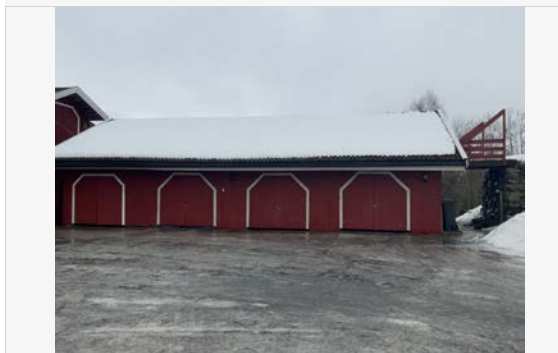
## ! TG 2 Terrengforhold

Terrengen faller mot bygget på oversiden. Ganske flatt terreng inn til huset, bør være noe fall fra grunnmur/ huset.  
Avtale om å legge fall fra grunnmur er inngått med naboen som blir utført når det er frostfritt.
