# Tilstandsrapport

Enebolig

Linstadveien 6, 1930 AURSKOG

Befaringsdato: 30.06.2025

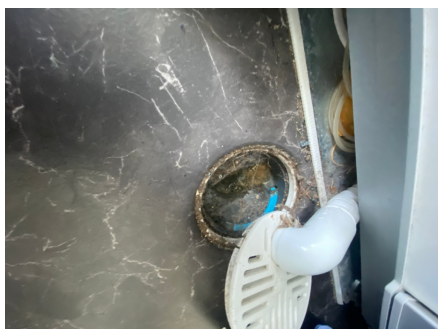
Det er plastsluk og synlig belegg som tettesjikt.

Belegg med synlig klemring i sluk.
