Tilstandsrapport

📍 Storgata 47, 2000 LILLESTRØM

Rapportdato: 16.01.2025

Oppdragsnr.: 15431-1502

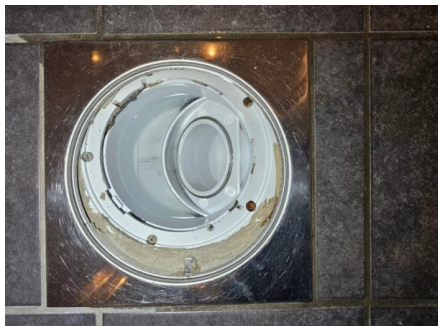
Plastsluk med klemring for membran. Membran/slukmansjett er synlig i sluk. For øvrig lot det seg ikke konstatere hvordan membran er anlagt da det krever inngrep i konstruksjonen. Membran og sluk vurderes blant annet i forhold til alder.

Sluk.
