# Skjellvegen 119 7357 SKAUN

## Tilstandsrapport Eierskifte

Boligtype: Enebolig

Byggeår: 1945

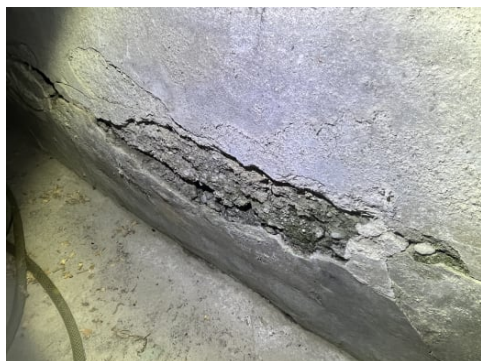
### 6.2 Grunnmur og fundament

| Det registreres setningsskader i grunnmuren. | |

| Det registreres mineralutslag (salt/kalkutslag) i overflater, som indikerer at det er en fuktgjennomgang i grunnmur. Dette er ikke uvanlig for for boligen fra denne tidsperioden da kjellergulv og fundamenter ligger etablert uten spesiell fuksikring mot grunnmasser. | |

| Registrerte avvik vurderes ikke å være vesentlig og kjelleren fungerer som en grovkjeller. Lagring av fuktømfintlige varer anbefales ikke. | |

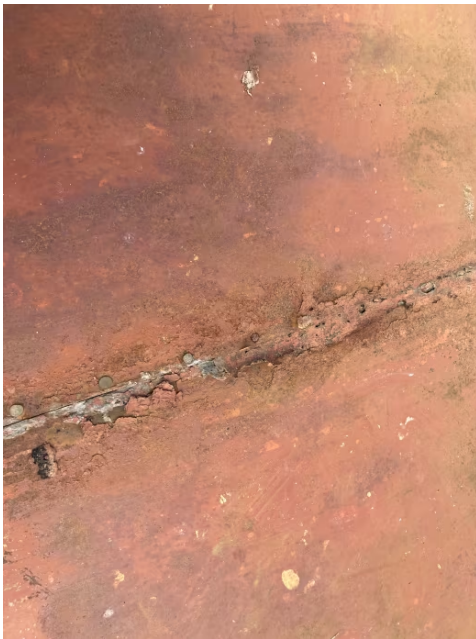
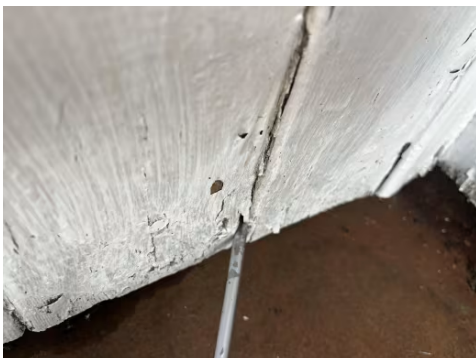
## 6.4 Balkong, terrasse, platting

| Det er stedvis synlige råteskader i konstruksjonen, samt skjevheter. Det registreres også skader og utettheter i tettesjikt. | |

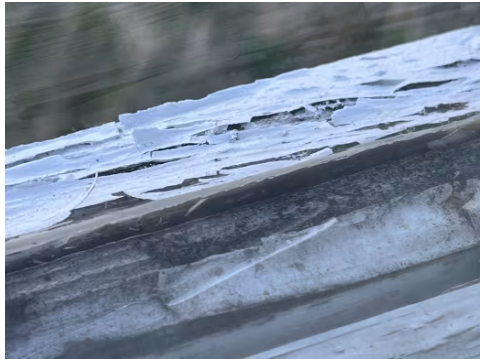
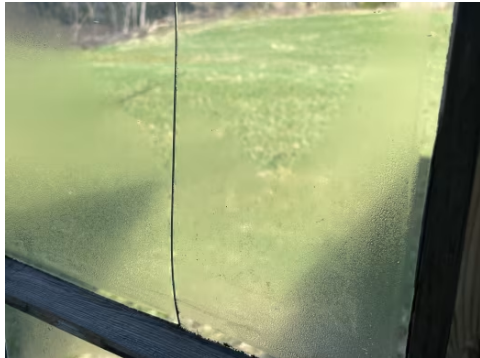
## 6.5 Vinduer og dører

Vinduer har synlige slitasjeskader som krever utskiftinger. Glass balkongdør har punktert. Knust glass på 1. lagsglass i 2. etasjen.

Utskifting av dører og vindu pga skade/slitasje må påregnes.

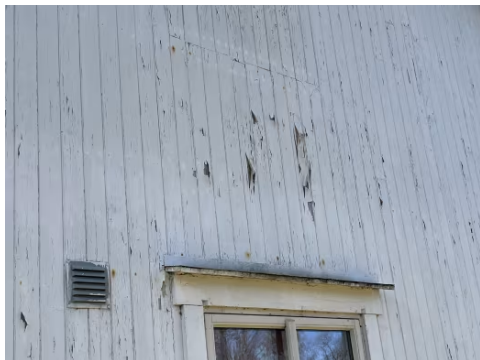
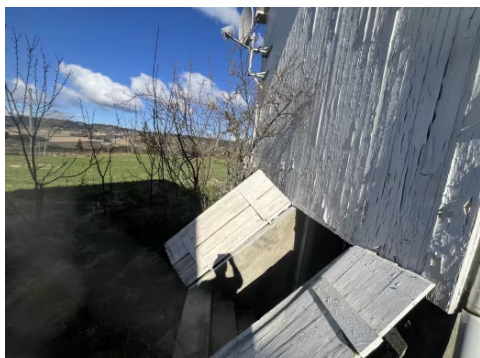
## 6.6 Yttervegger

På husets værutsatte veggflater bærer kledningen preg av å være værslitt som en konsekvens av tidvis nedfukting og soltørking. På slike fukt og værutsatte veggflater må det påregnes hyppigere vedlikeholdsintervall. Videre registreres det stedvis fuktskader og manglende lufting.

Utvendig fasade er av en slik beskaffenhet at en utskifting må påregnes. Det anbefales samtidig en kontroll av bakenforliggende konstruksjoner med tanke på eventuelle skjulte følgeskader, noe som ikke kan utelukkes.

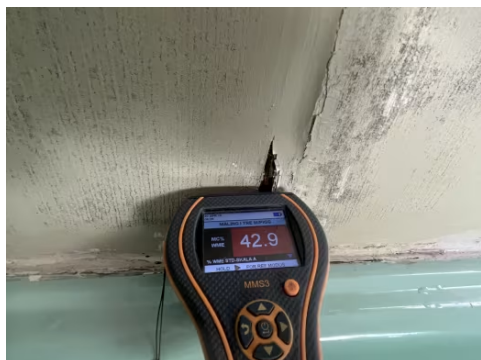
## 6.23 Våtrom: Bad

Det er behov for totalrenovering av våtrommet!

Badet er av eldre dato og synlige fuktskader/ utettheter blir registrert.

Hulltaking er vurdert å ikke være nødvendig da det registreres fukt og skader i tilknytning til våtrommet.

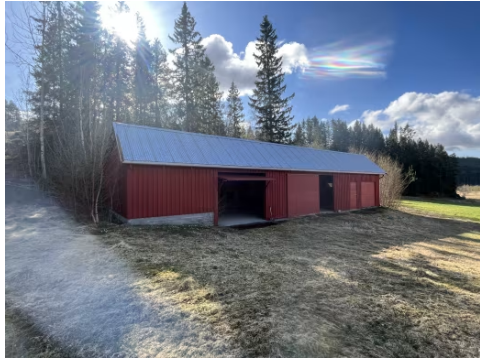
Garasje 1

Garasje 1: Oppført rundt slutten på 1980-tallet. Oppført med støpt plate/ringmur. Veggkonstruksjon er oppført i tre, utvendig kledd med stående trepanel. Taket har saltaksform, teknet med metallplater. Vippeport og skyveport. Bygget fremstår med normale bruksmessige slitasjer. Det gjøres oppmerksom på at terrenget heller inn mot bygget og fuktsikring ikke er synlig. Det opplyses om tidvis vanninntrenging på et hjørne. Tiltak kan være nødvendig.

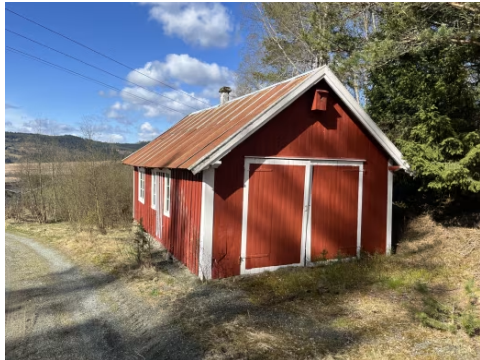
Matstu

Garasje 2/ mastu: Eldre ukjent dato. Oppført på stabbelstein. Veggkonstruksjon er oppført i tre, utvendig kledd med stående trepanel. Taket har saltaksform, teknet med metallplater. Byggene er relative enkle/ aldringsslitte bygninger med store skader og det må påregnes omfattende utbedringsarbeider, eventuelt vurdert revet.
