# Tilstandsrapport

📍 Ingeniørveien 18, 0196 OSLO

# gnr. 236, bnr. 234

# Andelsnummer 118

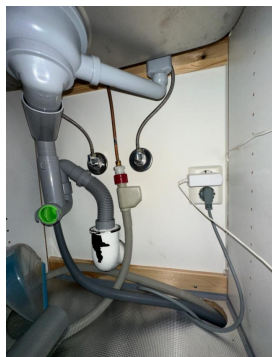
Stoppekran er testet og fungerer som normalt.  
Det er montert Waterguard på vannrør i benkeskap på kjøkken.

Røropplegg i kjøkkenbenk med Waterguard

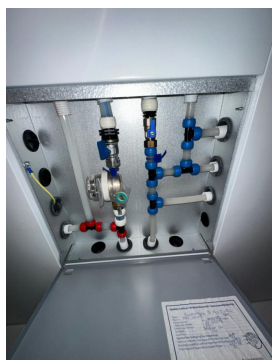
Rørapplegg i boligen fremstår med:  
vanntilkobling med Pex-rør, samleskap med rørkurser og stoppekran er plassert i himling på bad.

Samleskap med rørkurser og stoppekraner

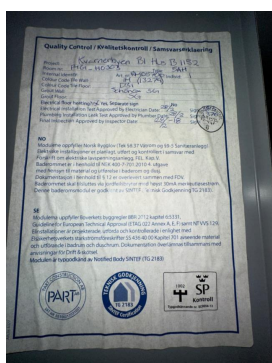
Badet er av type badekabin, med eget membran system utarbeidet av produsent. sluket er av plast med klemring for membran.  
Det er ikke fremlagt noe form for dokumentasjon, badet er merket sertifisert i samleskap.  
Godkjent sertifisering fra Sintef legges til grunn for oppbygging av tettesjikt.

Sertifisering av baderomskabin

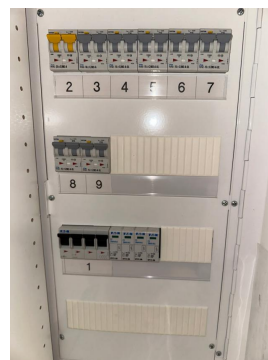
El-anlegget er fra byggeår 2019, det foreligger ferdigattest på anlegget.  
Kursfortegnelse skal fremskaffes i følge eier.

Sikringsskap med automatsikringer.
