Åborkneika 1, 1970 HEMNES

# Tilstandsrapport

Befaringsdato: 13.10.2025

Rapportdato: 15.10.2025

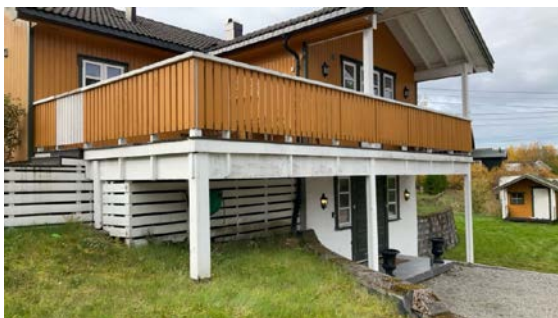
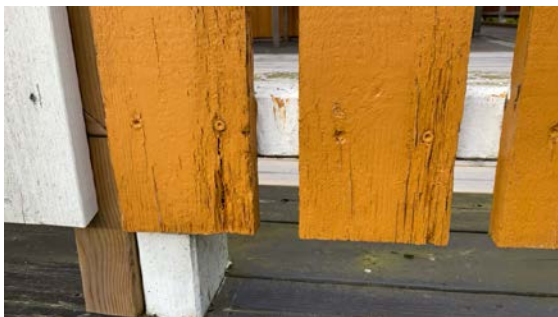
- Utvendig > Veranda 1 - Veranda i trekonstruksjon på punktfundamentering. Spaltegulv av tre og rekkverk i trekonstruksjon. Del av veranda er takoverbygd med arkutbygg i trekonstruksjon tekket med betongtakstein. Vurdering av avvik: Rekkverket er for lavt i forhold til dagens krav til rekkverkshøyder. Det er værslitt/oppsprukket trevirke/trepaneler. Konstruksjonene har skjevheter. Rekkverkshøyde er ca. 97cm. og tilfredsstilte byggeårets krav (dagens krav er 100cm.) Det ble påvist råteskader i enkelte rekkverksbord.

Råteskade i rekkverksbord.

- Det er ikke krav om utbedring av rekkverkshøyde opp til dagens forskriftskrav.
- Lokal utbedring/utskiftning bør utføres.

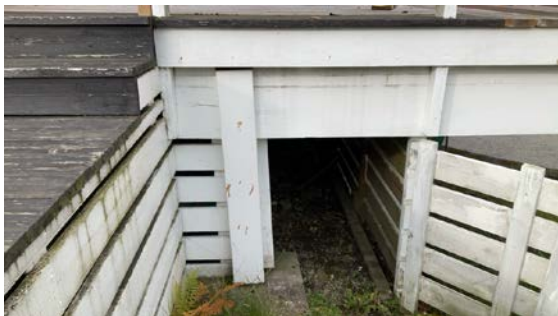
Synlig skjevhet i stolpefundament.

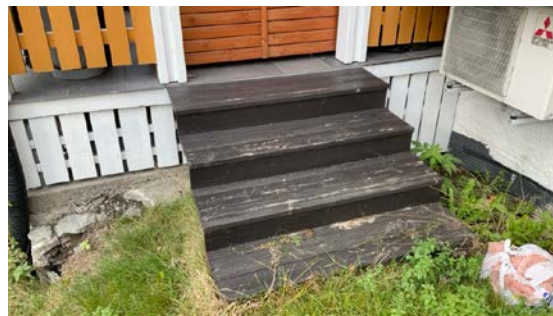
- Utvendig > Utvendige trapper - 3 - Trapp i trekonstruksjon til takoverbyggd veranda. Vurdering av avvik: Det er ikke montert rekkverk.

- Rekkverk må monteres for å lukke avviket.

Kostnadsestimat: 10 000 - 50 000

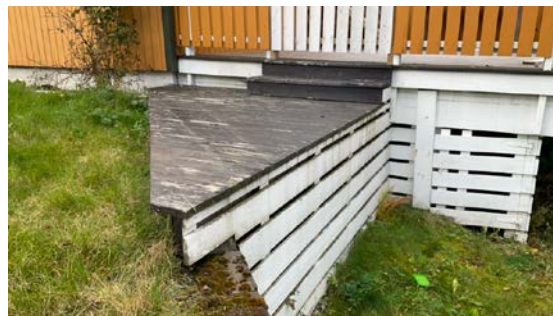
## **TG 3** Utvendige trapper - 2

- Utvendig > Utvendige trapper - 2 - Repø i trekonstruksjon og trapp til veranda. Vurdering av avvik: Det er ikke montert rekkverk.

Repó i trekonstruksjon og trapp til veranda.

- Rekkverk må monteres for å lukke avviket.

Kostnadsestimat: 10 000 - 50 000

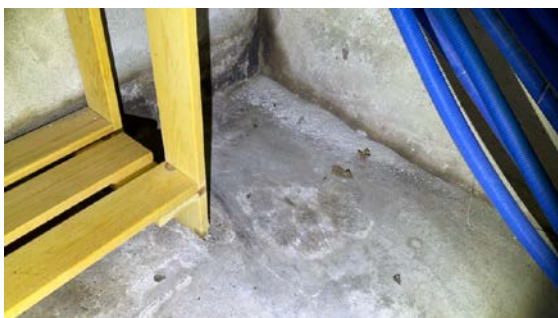
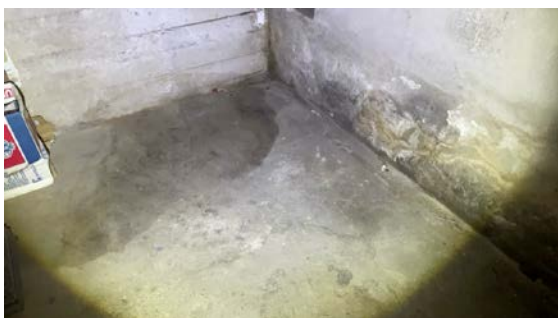
### ! TG 2 Rom Under Terreng

- Innvendig > Rom Under Terreng - Bod på innsiden av vaskerommet har gulv av betong og veggene har betong/mur. Hulltaking er ikke foretatt. Rommet har en konstruksjon som gjør hulltaking unødvendig. Vurdering av avvik: Det er påvist indikasjoner på noe fuktgjennomtrenging i kjellergulv. Det er påvist indikasjoner på noe fuktgjennomtrenging inn i kjellermur. Boden har høy luftfuktighet og dårlig ventilasjon. Med overflatesøk med fuktindikator Protimeter MMS ble det påvist forhøyede fuktverdier nederst på grunnmur og i betonggulvet i bod i U. etg. Grunnmur og betonggulv mot grunn på bygninger fra denne byggetiden er normalt ikke fuktsikret og kapilærsug av fukt kan forekomme. Grunnmur fra denne byggetiden er normalt ikke isolert og det kan dermed dannes kondenspunkt i muren som igjen kan føre til fuktighet og fuktskader. På generelt grunnlag bemerkes det at innredning av rom under terreng er risikokonstruksjon med tanke på fuktskader.

- Det påviste fuktnivå gir grunn til å overvåke konstruksjonen jevnlig for å se utvikling over tid, og eventuelt foreta tiltak for å unngå fuktskader.

Ventilasjonen må utbedres.

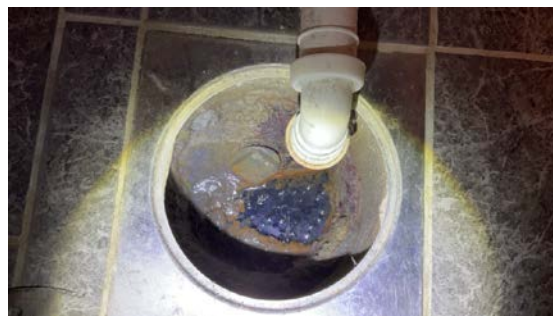
- Våtrom > U. etasje > Vaskerom > Sluk, membran og tettesjikt - Det er soilsluk/støpjernssluk fra byggeåret (1960). Det er ukjent tettesjikt/membran. Vurdering av avvik: Membran kan ikke konstateres (ikke synlig og det foreligger heller ikke dokumentasjon). Mer enn halvparten av forventet brukstid er passert på slukløsningen. Oppusset våtrom i kombinasjon med gammelt sluk gir fare for lekkasjer i overgang av eventuell membran og sluket. Det mangler membran på vegger i våt sone ved vaskekummen (synlig manglende membran ved rørgjennomføringer).

- Eldre sluk av støpjern er ofte utsatt for rust som kan medføre lekkasjer. Eventuelle lekkasjer kan medføre fuktskader på tilleggende konstruksjoner.
- Det må gjøres nærmere undersøkelser. Manglende membran/tettesjikt medfører risiko for lekkasjer og fukt i konstruksjonen.

Kostnadsestimat: 100 000 - 300 000

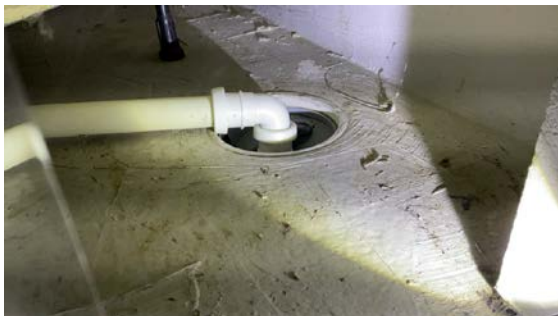
- Våtrom > U. etasje > Bad/wc > Sluk, membran og tettesjikt - Det er plastsluk og smøremembran med ukjent utførelse. Fra 2000. Vurdering av avvik: Det er rundt sluk påvist en ikke-fagmessig utførelse av membran/tettesjikt/klemring. Mer enn halvparten av forventet brukstid er passert på membranløsningen. Mer enn halvparten av forventet brukstid er passert på slukløsningen. Det mangler slukmansjett/membran under klemringen i sluket. Det ser ut til at smøremembranen kun er smurt inntil sluket. Dette er ufagmessig løsning som kan medføre lekkasje/fuktoppsug i betonggulvet rundt sluket.

- Det er viktig å merke seg at levetiden til en membran varierer basert på kvalitet, installasjon og bruk. Eldre membraner kan bli sprø og sprekke opp, noe som fører til at de mister sin vanntettende funksjon. Dette kan resultere i vannlekkasjer gjennom vegger og gulv og fuktskader.
- Overvåk tilstanden jevnlig. For å få tilstandsgrad 0 eller 1 må slukløsningen skiftes ut og sannsynligvis må også membransjiktet skiftes/utbedres. Det er imidlertid vanskelig å si noe om tidspunktet for når dette er nødvendig.

Om mulig bør det gjøres lokal utbedring av membranen med slukmansjett.

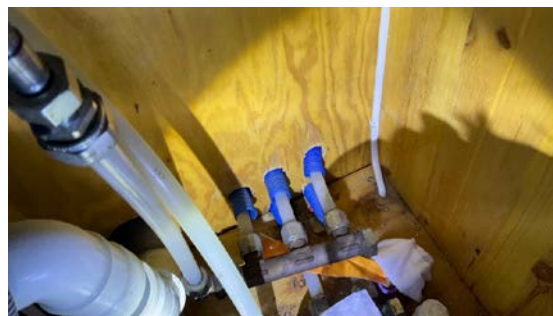
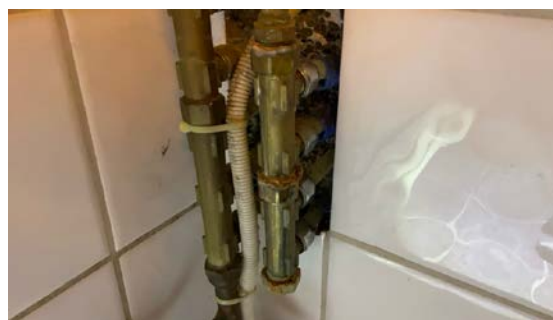
- Tekniske installasjoner > Vannledninger - Innvendige vannledninger er av plast (rør i rør). Fra 2000 hovedsaklig. Det er åpent røranlegg med kobberør på vaskerommet. Vurdering av avvik: Det er påvist at eventuelt lekkasjevann fra rør i rør system ikke ledes til sluk eller annen kompenserende løsning. Mer enn halvparten av forventet brukstid er passert på innvendige vannledninger. Det drypper fra rørskjøter. Røranlegget er ikke lekkasjesikret iht. dagens krav til rør i rør system. Det er rørfordeler i vegg ved vaskerommet og i kjøkkenbenken. Det drypper fra rørskjøter på vaskerommet.

- Det er ikke behov for utbedringstiltak siden anlegget fungerer i dag, men ut ifra alder kan skader plutselig oppstå på eldre anlegg.
- Utette rørkoblinger må skiftes/utbedres.
- Det bør foretas tiltak på anlegget som sikrer bedre løsning på eventuelt lekkasjevann fra rør i rør system.

**Kostnadsestimat: 10 000 - 50 000**

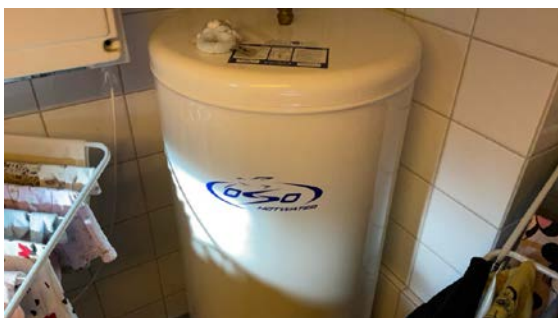
- Tekniske installasjoner > Varmtvannstank - Varmtvannstanken er på ca. 200 liter, er plassert på vaskerommet og har produksjonsår 2000. Vurdering av avvik: Det er ikke påvist tilfredsstillende el-tilkobling av varmtvannstank iht. gjeldende forskrift. Det er påvist at varmtvannstank er over 20 år lht. dagens forskrift skal varmtvannstank direktekobles (ikke med stikkontakt).

- Det er ikke behov for utbedringstiltak siden tanken fungerer i dag, men ut ifra alder kan skader plutselig oppstå på eldre tanker.
- Det bør etableres tilfredsstillende el-tilkobling etter gjeldende forskrift.
