# Tilstandsrapport

📍 Gina Krogs vei 12, 1153 OSLO

# gnr. 159, bnr. 134

Rapportdato: 23.07.2025

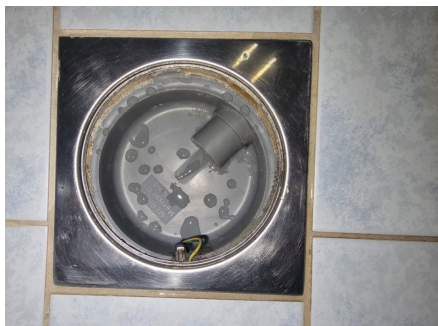
Hjelpesluk

- Det er påvist at høydeforskjell fra topp slukrist til gulv/synlig topp membran ved dørterskel er mindre enn 25 mm.
- Det er påvist avvik i fallforhold til sluk i forhold til krav i forskrift på byggetidspunktet.

- Til tross for avviket i fall/høydeforskjell til sluk, vil gulvet fortsatt kunne lede vann mot sluket, men med redusert effektivitet. Dette kan potensielt øke risikoen for vannansamling i enkelte områder av badet.
