# Tilstandsrapport

Leilighet

Else Andersens vei 14, 1960 LØKEN

Befaringsdato: 30.05.2025

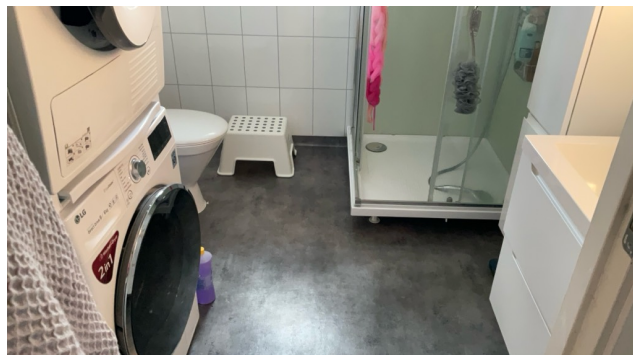
Baderommet har standard fra byggeåret.

Det er ikke fremlagt noe dokumentasjon på våtrommet og bygningen har ikke ferdigattest.

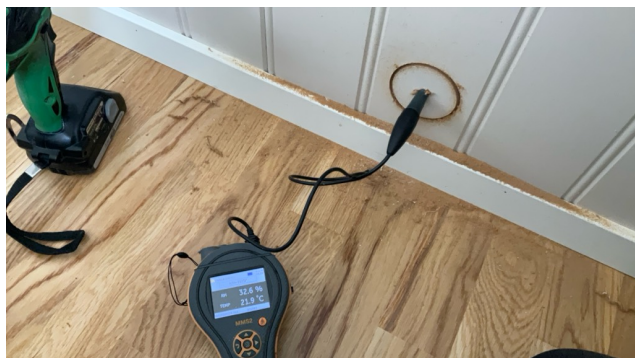
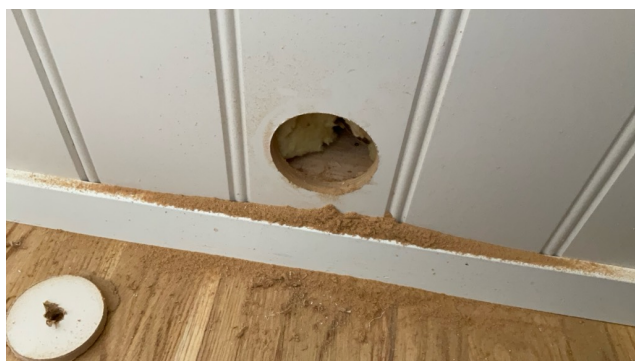
### ! TG 0 Tilliggende konstruksjoner våtrom

Hulltaking er foretatt uten å påvise unormale forhold.  
Hulltaking ble foretatt i vegg fra soverom mot våt sone bad.  
Det ble målt relativ luftfuktighet i vegg og det ble gjort visuell inspeksjon.  
Det ble ved målinger og visuell inspeksjon ikke påvist tegn på fuktskader.

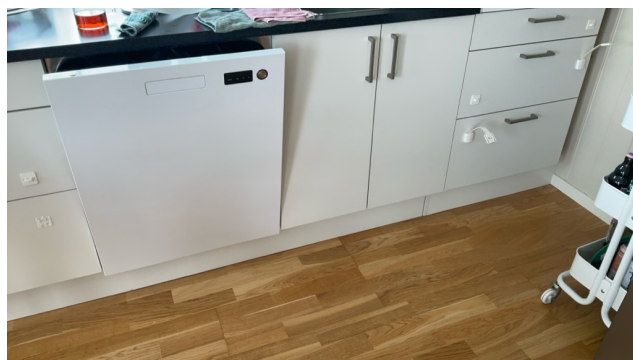
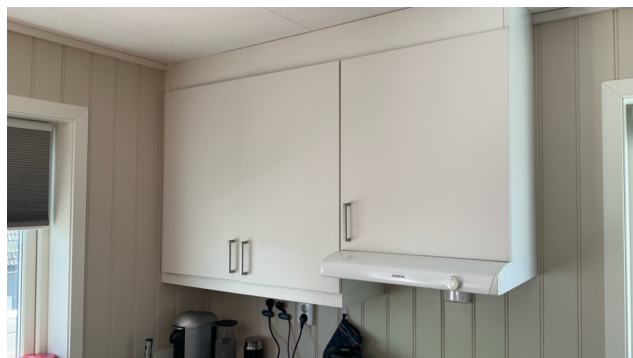
- Det er påvist at overflater har noe skader.

Det er fuktskade/svelleskade på panelplater på vegg over oppvaskkum.

- Overflater må utbedres eller skiftes.

Panelplatene på vegg ved komfyr og oppvaskkum må fuktbeskyttes.
