# Tilstandsrapport

Enebolig med inntilbygget carport

Fredensvoldvegen 22, 2408 ELVERUM

Befaringsdato: 04.04.2025

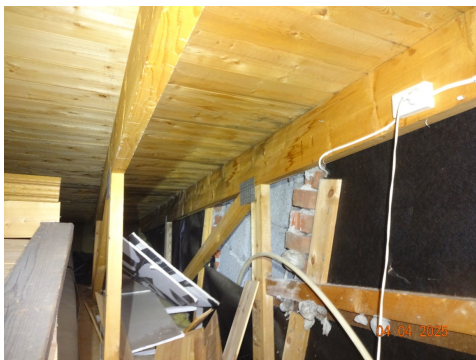
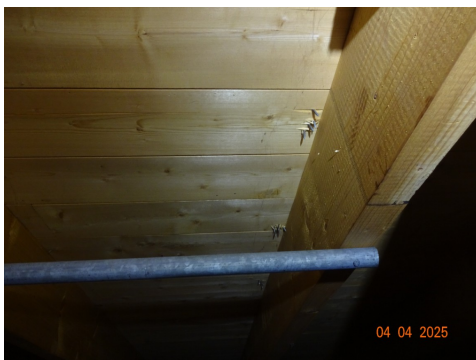
Det er påvist fuktskjolder på takspærre ved pipe. Ved bruk av fuktmåler ble det ikke registrert unormale verdier.

Antatt etter tidligere fuktproblematikk.

Anbefaler ytterligere undersøkelser.

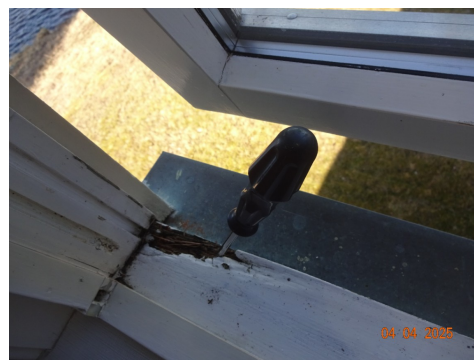
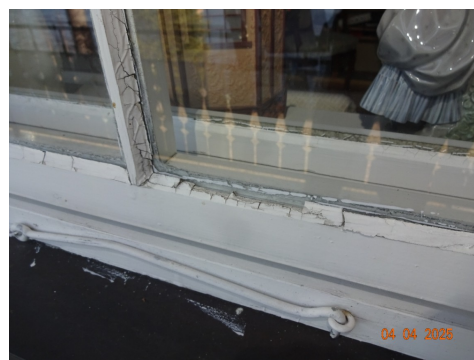
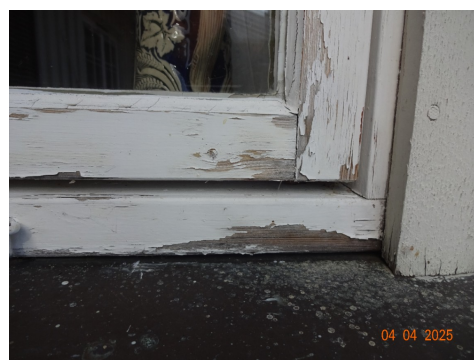
Vinduer

- Karmene i vinduer er slitte og det er sprekker i treverket.
- Det er påvist andre avvik:

Det er påvist råteskade i ett vindu i peisstue.

- Det må foretas lokal utbedring.
- Det må påregnes noe vedlikehold og at enkelte vinduer må skiftes ut.

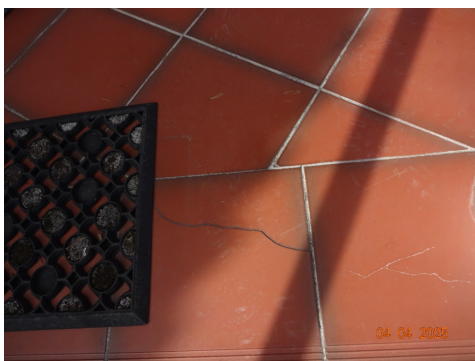
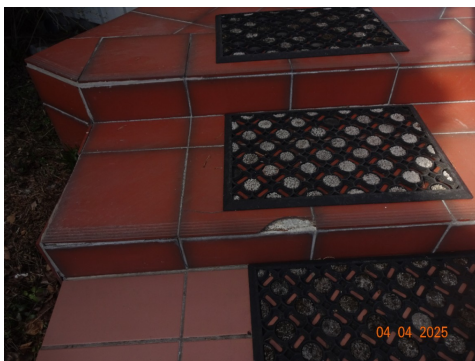
Det er påvist sprekker/skader i flere fliser.

- Det må foretas tiltak for å lukke avviket.

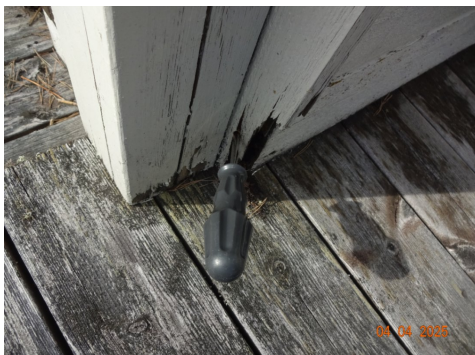
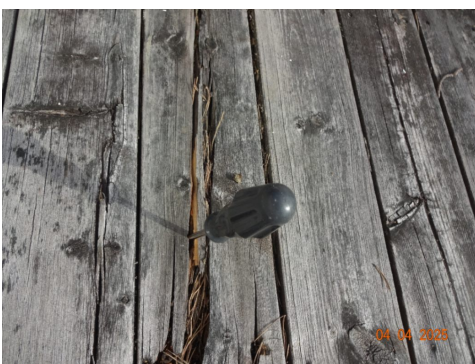
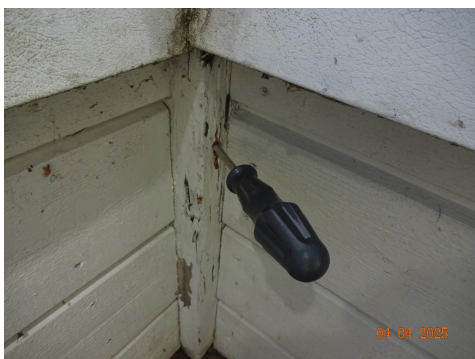
Det er påvist råteskader i flere terrassebord og rekkverk.

- Det må foretas tiltak for å lukke avviket.
- Det er ikke krav om utbedring av rekkverkshøyde opp til dagens forskriftskrav.

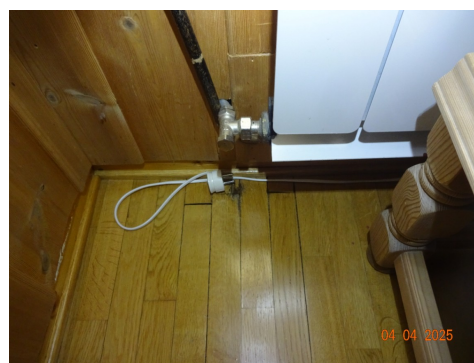
Det er påvist fuktsvelling i parkett under radiator ved hovedinngang. Ved bruk av fuktmåler ble det ikke registrert unormale verdier. Tørt ved befaring.

- Det må foretas tiltak for å lukke avviket.

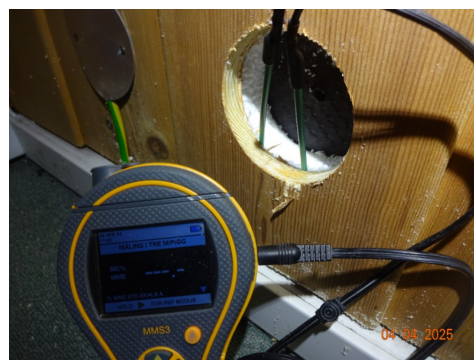
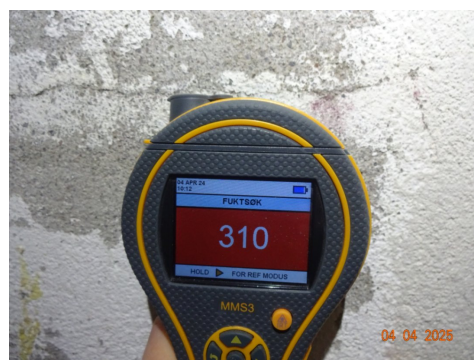
- Det er påvist indikasjoner på noe fuktgjennomtrenging i kjellergulv.
- Det er påvist indikasjoner på noe fuktgjennomtrenging inn i kjellermur.

Steder med saltutslag på kjelleryttervegger, etter fuktgjennomgang i veggene.

Antydninger til fukt målt i kjelleryttervegg, årsaken kan være mangler på fuktsikring og drenering.

- Det påviste fuktnivå gir grunn til å overvåke konstruksjonen jevnlig for å se utvikling over tid, og eventuelt foreta tiltak for å unngå fuktskader.

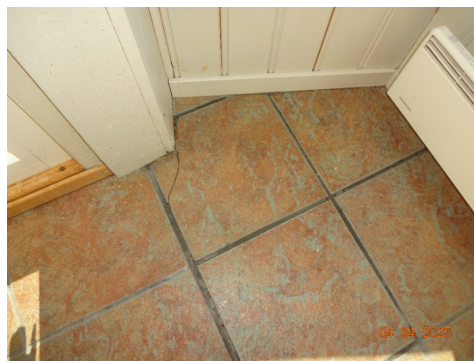
Riss/sprekker i flisfuger.

- Det må foretas tiltak for å lukke avviket.

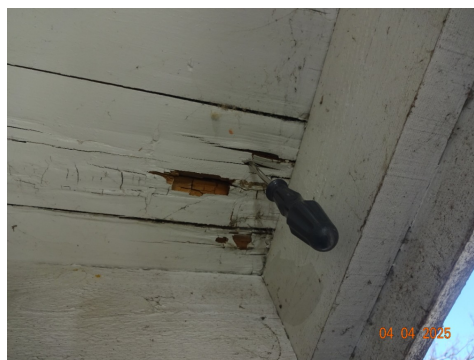
Det er påvist råteskade i undertak over carport.

Det er påvist fuktskjolder i undertak over bodrom. Ved bruk av

fuktmåler ble det ikke registrert unormale verdier.

Det er må foretas lokal utbedring for å lukke avviket.

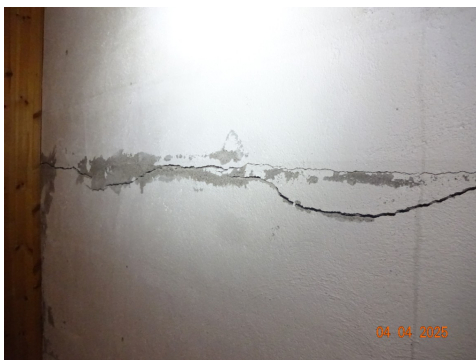
- Grunnmuren har sprekkdannelser.
- Det er påvist andre avvik:

Det er registrert horisontalsprekk som er symptom på jordtrykk. Enkelte riss i utvendig murpuss.

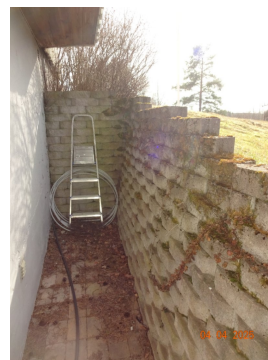
## ! TG 3 Forstøtningsmurer

Forstøtningsmur av betongblokker ved inngang til underetasje.

- Det mangler rekkverk/annen sikring på forstøtningsmuren(e) ut ifra dagens krav.
- Det er påvist andre avvik:

Mose bør fjernes.
