# Tilstandsrapport

Enebolig

Ulvenvegen 60, 2372 BRØTTUM

Befaringsdato: 22.08.2025

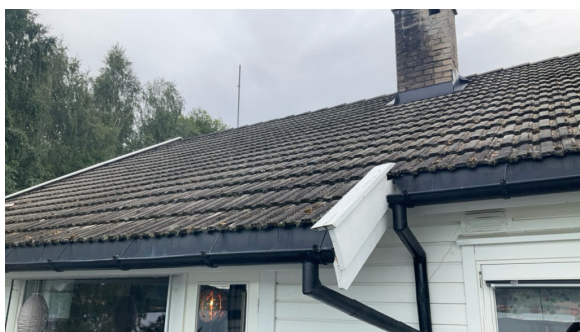
- Mer enn halvparten av forventet brukstid er passert på taktekingen.
- Mer enn halvparten av forventet brukstid er passert på undertak.
- Gjennomføringer i denne taktekingen er svake punkt og risikoen for skader er høy.
- Takteking er delvis mosegrodd.

Takteking er delvis mosegrodd.

- Når takteking og undertak begynner å bli gamle, øker risikoen for lekkasjer, noe som kan føre til omfattende og kostbare reparasjoner av underliggende konstruksjoner dersom en ikke foretar tiltak på konstruksjonene før dette oppstår.
- Tidspunkt for utskiftning av undertak nærmer seg.
- Tidspunkt for utskiftning av takteking nærmer seg.
- Det anbefales å føre jevnlig tilsyn med taktekingen, spesielt ved større nedbørsmengder og/eller snøsmelting.
- Mose anbefales fjernet fordi det forkorter levetiden til tekingen.

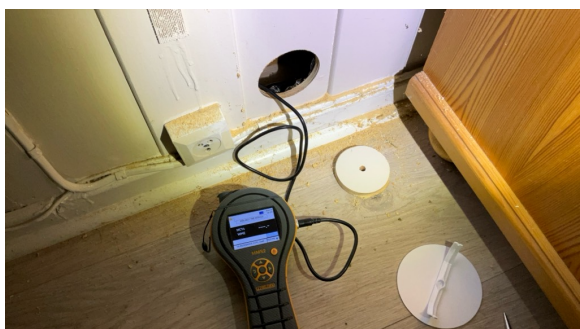
Hulltaking for fuktmåling i tilstøtende konstruksjon er foretatt, hull tatt i vegg i gang bak toalett. Ved fuktmåling er det ikke registrert måleverdi som indikerer fukt. Målingene som er gjort er å betrakte som stikkprøver og sier bare noe om tilstanden i nærheten til området der målingen er utført. Området hvor det er foretatt hulltaking/fuktmåling er et område som normalt har liten fuktpåkjenning.

Ved fuktmåling er det ikke registrert måleverdi som indikerer fukt.

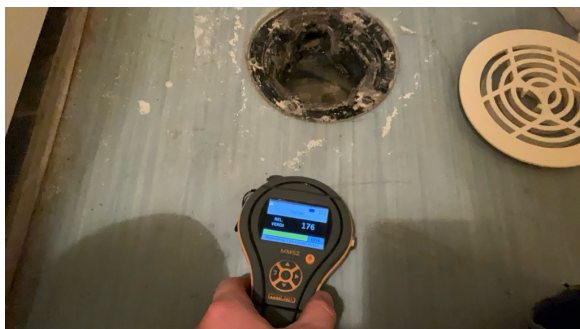
- Våtrommet må oppgraderes for å tåle normal bruk etter dagens krav.
- Ved bruk av fuktindikator på utsatte steder registrerte jeg ingen unormale verdier. Våtrommet har utlevd normal levetid, oppussing må påregnes. Membraner har en aldriingsprosess og forventet brukstid. Dette kan også variere ut fra hvilken type membran som er benyttet, hvilke egenskaper denne har i kombinasjon med selve utførelsen, og ut fra bruksintensitet. Risiko for lekkasjer øker med alder.

Ved bruk av fuktindikator på utsatte steder registrerte jeg ingen unormale verdier.

- Våtrommet må totalrenoveres. Alle forhold med tettesjikt, våtsone, sluk m.m. må dokumenteres.
- Manglende oppgradering av våtrommet medfører høy risiko for at konstruksjonene ikke vil tåle vanlig bruk av vann eller lekkasjer. Selv om det er dusjkabinett, er det fortsatt en betydelig risiko for at våtrommets konstruksjoner ikke tåler lekkasjer. Dette kan føre til fuktskader på tilstøtende konstruksjoner.

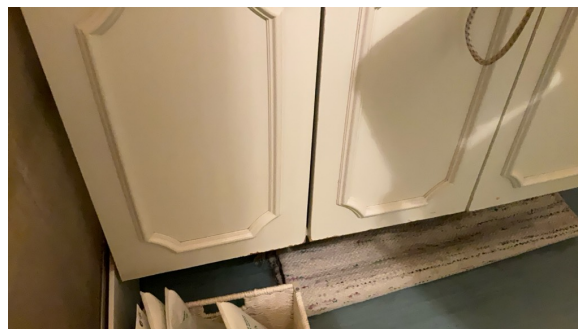
- Fuktskader på innredningen.

Fuktskader på innredningen.

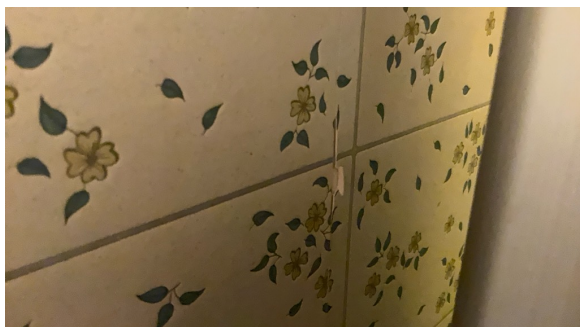
Utette skjøter på vegg.

- Det er avvik:
- Det er påvist avvik i våtsonene som tilsier at det må gjøres tiltak. Utette skjøter på vegg.

- Tiltak:
- Når våtrommet renoveres anbefales det kontroll av alle tilstøtende konstruksjoner for å avdekke eventuelle avvik/skader i konstruksjonene.

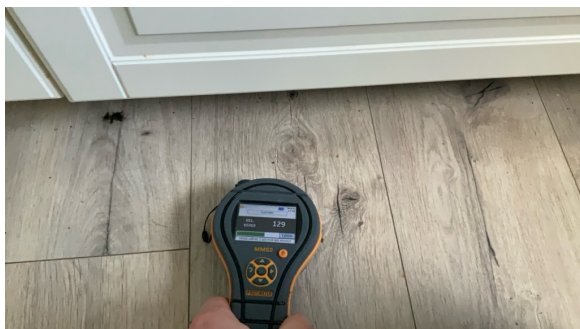
Ved bruk av fuktindikator på utsatte steder registrerte jeg ingen unormale verdier.

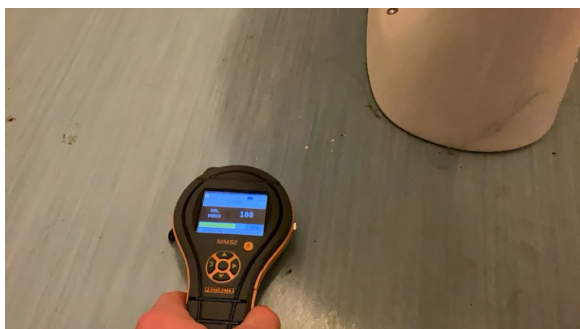
Ved bruk av fuktindikator på utsatte steder registrerte jeg ingen unormale verdier.

- Mekanisk avtrekk bør etableres på toalettrom.
- Moderniseringer bør påregnes.

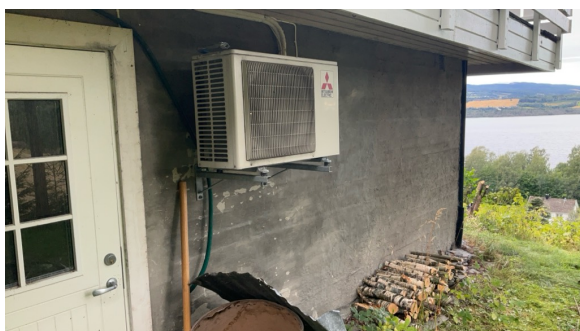
Viktig å lede vann fra varmepumpen bort fra grunnmuren.

- Det er ikke behov for utbedringstiltak siden varmesentralen fungerer i dag, men ut ifra alder kan skader plutselig oppstå på eldre anlegg.
