# Tilstandsrapport

Enebolig

Ulvenvegen 60, 2372 BRØTTUM

Befaringsdato: 22.08.2025

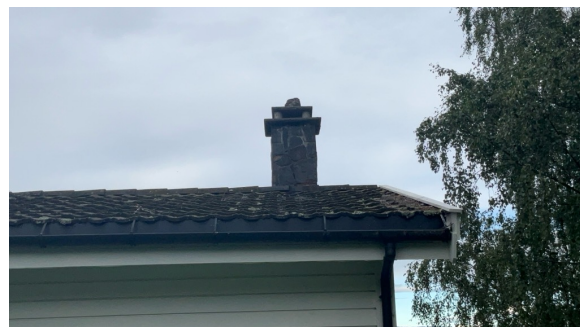
Det er ikke montert pipebeslag. Ved manglende beslag er det fare for at vann trenger inn i takkonstruksjon og kan føre til fuktproblemer, som igjen kan forårsake mugg og råte.

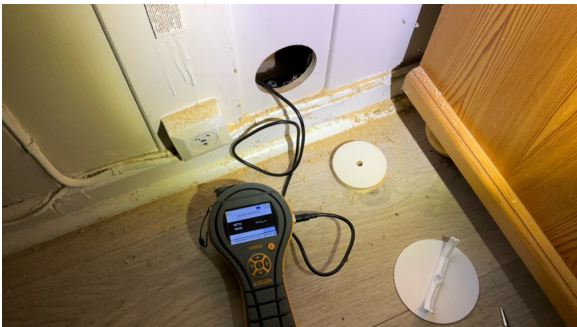
Ved fuktmåling er det ikke registrert måleverdi som indikerer fukt.
