# Tilstandsrapport

Enebolig

Ulvenvegen 60, 2372 BRØTTUM

Befaringsdato: 22.08.2025

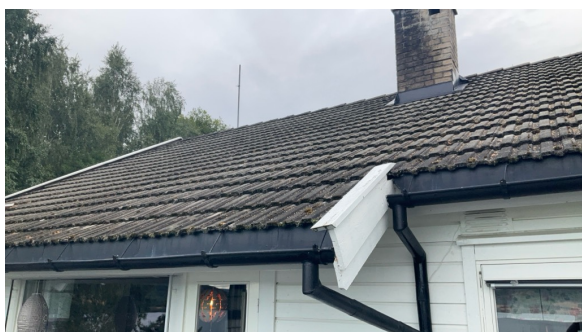
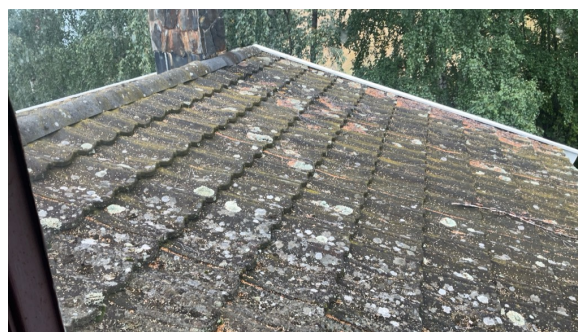
- Mer enn halvparten av forventet brukstid er passert på taktekingen.
- Mer enn halvparten av forventet brukstid er passert på undertak.
- Gjennomføringer i denne taktekingen er svake punkt og risikoen for skader er høy.
- Takteking er delvis mosegrodd.

Takteking er delvis mosegrodd.

- Når takteking og undertak begynner å bli gamle, øker risikoen for lekkasjer, noe som kan føre til omfattende og kostbare reparasjoner av underliggende konstruksjoner dersom en ikke foretar tiltak på konstruksjonene før dette oppstår.
- Tidspunkt for utskiftning av undertak nærmer seg.
- Tidspunkt for utskiftning av takteking nærmer seg.
- Det anbefales å føre jevnlig tilsyn med taktekingen, spesielt ved større nedbørsmengder og/eller snøsmelting.
- Mose anbefales fjernet fordi det forkorter levetiden til tekingen.

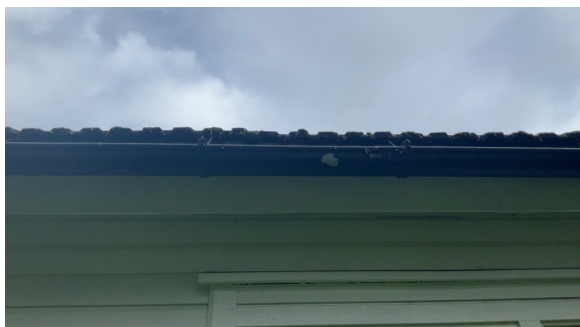
- Det er avvik:
- Takrenner og beslag har oppnådd mer enn halvparten av forventet funksjonstid.
- Flassing på takrenner/beslag.
- Det er ikke montert pipebeslag.

Flassing på takrenner/beslag.

Visuell kontroll av beslag og takrenner, samt rens av takrenner og nedløp anbefales utført årlig.

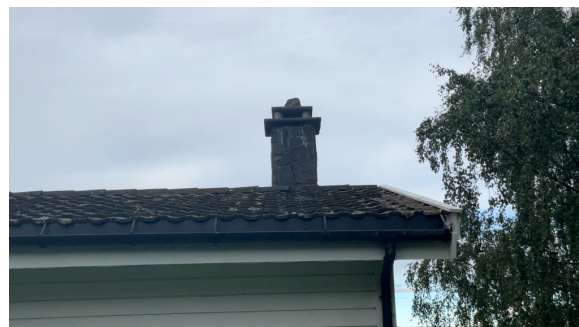
Det er ikke montert pipebeslag. Ved manglende beslag er det fare for at vann trenger inn i takkonstruksjon og kan føre til fuktproblemer, som igjen kan forårsake mugg og råte.

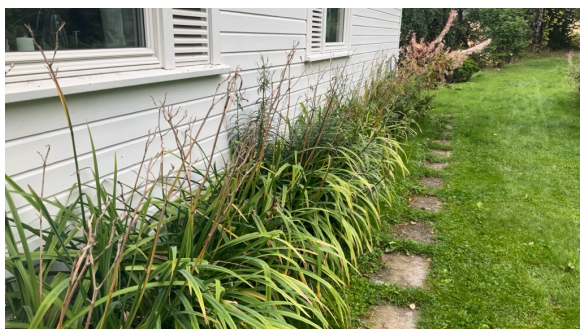
- Det er avvik:
- Deler av veggkonstruksjonen er skjult og har en alder som øker sannsynligheten for skjulte feil. Bygningsdelene har oppnådd mye av sin forventede funksjonstid.
- Lufting av kledningen er ikke iht. dagens anbefalte løsning.
- Beplantning inntil yttervegg.

Beplantning inntil yttervegg. Beplantning anbefales fjernet for å redusere vedlikeholdsbehovet.

- Tiltak:
- Deler av veggkonstruksjon er kledd inn og der kan være risiko for skjulte skader i veggen som ikke er mulig å avdekke uten fysiske inngrep.
- Liten/ ingen lufting bak kledning. Utbedring av lufting vil ikke være lønnsomt som enkeltstående tiltak, men ved skifte av utvendig kledning bør det lages tilstrekkelig lufting. Manglende lufting gir økt risiko for fuktskader i konstruksjonen.
- Beplantning anbefales fjernet for å redusere vedlikeholdsbehovet. Beplantning som vokser inntil yttervegg kan forkorte veggens funksjonstid.

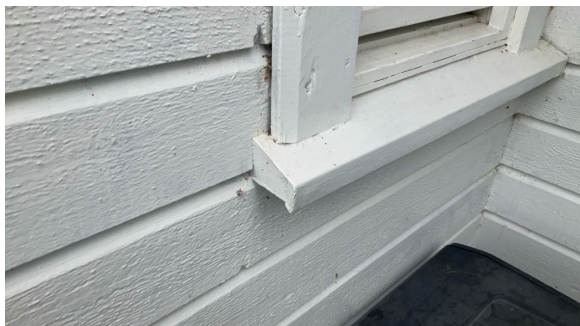
• Omramming rundt vinduer er ført ned på beslag, risiko for fuktopptrekk i treverket.

Omramming rundt vinduer er ført ned på beslag, risiko for fuktopptrekk i treverket.

• Tiltak anbefales for omramming rundt vinduer. Forhold krever skjerpet grad av tilsyn og vedlikehold med dagens utførelse.

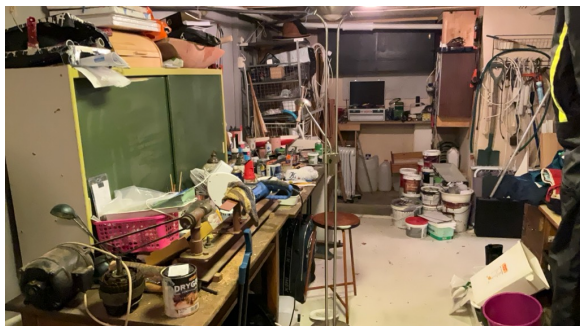
- Det er avvik:
- Forventet funksjonstid er oppnådd for flere overflater, påregnelig med moderniseringer.
- Bruksmerker, riper, hull etter bildeinnfesting, tv og møbler er påregnelig på alle overflater.
- Røyklukt i boligen.
- Enkelte rom er overmøblert/ har mye lagring.

Enkelte rom er overmøblert/ har mye lagring. Ytterligere inspeksjon anbefales som rom er ryddet.

- Tiltak:
- Avhengig av bruksmønster og krav til estetikk av kjøper kan det være påregnelig med utskiftning/utbedringer.
- Rengjøring og /eller overflatebehandling med spesialmaling (Sperregrunn) på alle overflater må påregnes. Ozonbehandling anbefales som et ekstra tiltak. Selv om boligen fremstår luktfri kan det i varme perioder forekomme at man fortsatt merker røyklukt.

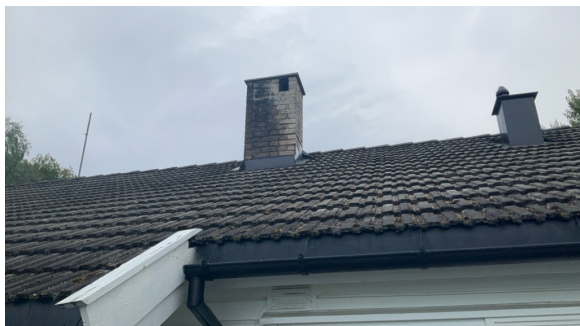
Heldekkende beslag anbefales montert over pipe. Dette for å redusere sjansen for fuktighet i takkonstruksjonene.

- Det bør foretas nærmere undersøkelser av pipeløp.

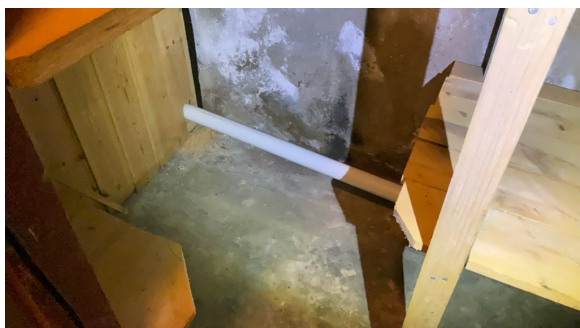
- Det er avvik:
- Innvendig utforede vegger og oppforede gulv under terreng er å betrakte som risikokonstruksjoner, det vil si konstruksjoner som erfaring viser at har høy skadefrekvens pga. at det ofte er skjulte feil og skader inne i konstruksjonene. Eksakt tilstand er ikke kontrollerbart uten bygningsmessige inngrep.
- Saltutslag på vegg, dette indikerer fuktvandring i vegger.
- Hulltaking og fuktmåling ble foretatt, jeg målte forhøyede verdier i bunnsvill på utforede vegger. Målingene som er gjort er å betrakte som stikkprøver og sier bare noe om tilstanden i nærheten til området der målingen er utført.

Saltutslag på vegg, dette indikerer fuktvandring i vegger.

- Tiltak:
- Årsaken til fuktpåkjenning må kartlegges.
- Da drenering ikke er oppgradert siden byggeåret er det viktig å følge med på konstruksjonene. Kjeller er innredet etter byggeåret, og dette endrer forutsetningene for konstruksjonene. Det er påregnelig med tiltak utvendig i form av drenering/isolering av grunnmur.
- Estimert for kostnad er kun vurdert ut fra at ytterligere undersøkelser må foretas- det kan ikke utelukkes at man må påregne høyere kostnader for å utbedre fuktpåkjenningen.

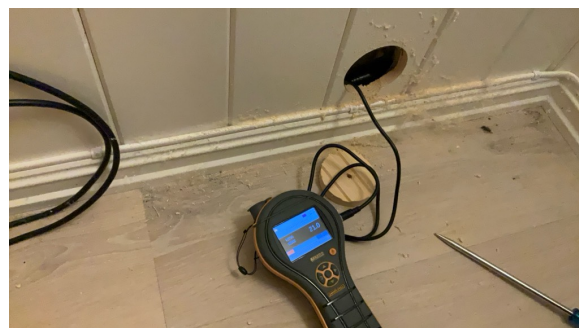
Hulltaking og fuktmåling ble foretatt, jeg målte forhøyede verdier i bunnsvill på utforede vegger.

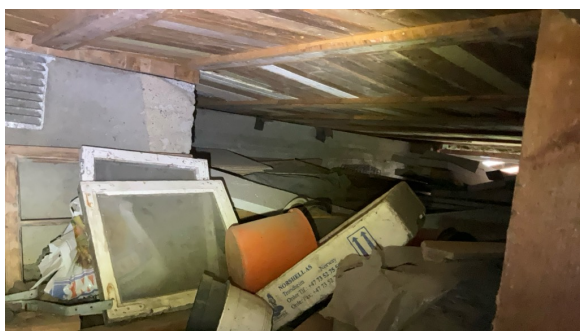
- Kryp kjeller ble besiktiget innvendig med stikktakninger. Kryp kjeller regnes for å være en risikokonstruksjon som er utsatt for fukt- og råteskader i bunnsvill, trebjelkelaget og andre tilstøtende konstruksjoner, på grunn av fuktighet fra grunnen og kondensering ved temperaturforskjeller.

- Det ligger organiske materialer direkte mot grunn som anbefales fjernet da dette gir sopp/råteskader.

Kryp kjeller ble besiktiget innvendig med stikktakninger.

- Tiltak:
  - Det er ikke registrert avvik som krever strakstiltak, men da dette er en konstruksjon som vurderes som risikokonstruksjon anbefales det jevnlig kontroll av konstruksjonene.
  - Organiske materialer liggende direkte mot grunn anbefales fjernet da dette kan gi sopp/råteskader. Bedre ventilering av kryperommet anbefales etablert. Det anbefales jevnlig inspeksjon av kryperommet da dette anes som konstruksjoner som ofte er utsatt for fuktskader.

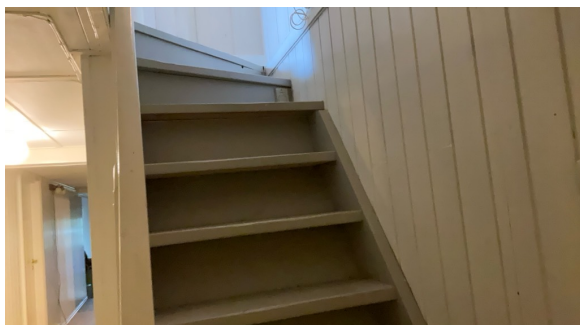
Det mangler håndløper på vegg i trappeløpet.

- Håndløper bør monteres, men det var ikke krav på byggetidspunktet.

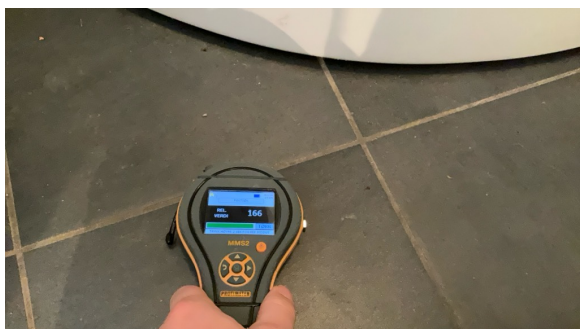
- Mer enn halvparten av forventet brukstid er passert på membranløsningen.
- Sluk har begrenset mulighet for inspeksjon og rengjøring.
- Ved bruk av fuktindikator på utsatte steder registrerte jeg ingen unormale verdier. Det kan generelt ikke gis garanti for flislagte flater, da membran ikke kan kontrolleres.

Ved bruk av fuktindikator på utsatte steder registrerte jeg ingen unormale verdier.

- Det er ikke behov for strakstiltak i forhold til membran/tettesjikt, men ut fra alder kan det ikke utelukkes at skader og funksjonssvikt kan oppstå uten forutgående varsel.

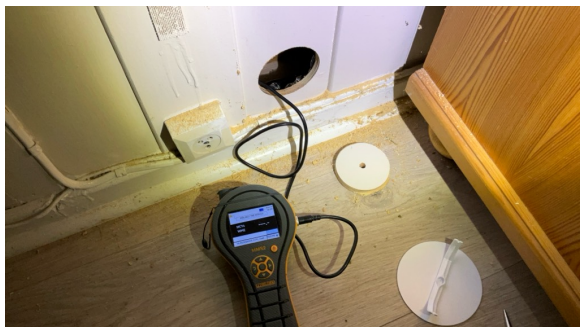
Hulltaking for fuktmåling i tilstøtende konstruksjon er foretatt, hull tatt i vegg i gang bak toalett. Ved fuktmåling er det ikke registrert måleverdi som indikerer fukt. Målingene som er gjort er å betrakte som stikkprøver og sier bare noe om tilstanden i nærheten til området der målingen er utført. Området hvor det er foretatt hulltaking/fuktmåling er et område som normalt har liten fuktpåkjenning.

Ved fuktmåling er det ikke registrert måleverdi som indikerer fukt.

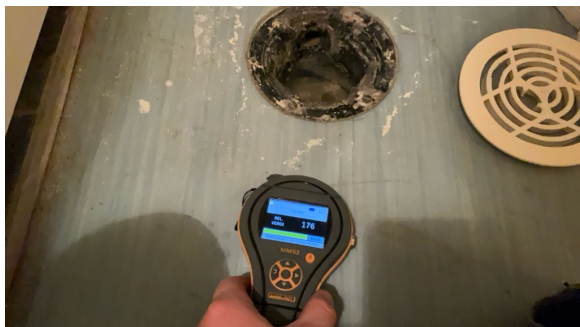
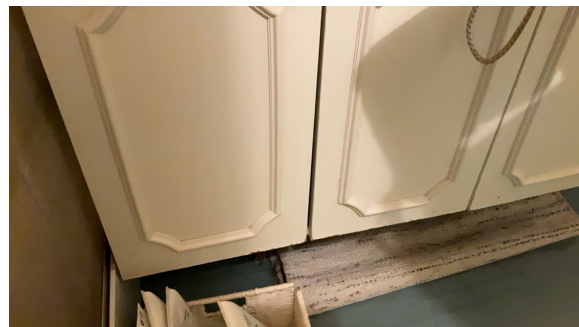
• Ved bruk av fuktindikator på utsatte steder registrerte jeg ingen unormale verdier. Våtrommet har utlevd normal levetid, oppussing må påregnes. Membraner har en aldriingsprosess og forventet brukstid. Dette kan også variere ut fra hvilken type membran som er benyttet, hvilke egenskaper denne har i kombinasjon med selve utførelsen, og ut fra bruksintensitet. Risiko for lekkasjer øker med alder.

• Fuktskader på innredningen.

Ved bruk av fuktindikator på utsatte steder registrerte jeg ingen unormale verdier.

Fuktskader på innredningen.

• Manglende oppgradering av våtrommet medfører høy risiko for at konstruksjonene ikke vil tåle vanlig bruk av vann eller lekkasjer. Selv om det er dusjkabinett, er det fortsatt en betydelig risiko for at våtrommets konstruksjoner ikke tåler lekkasjer. Dette kan føre til fuktskader på tilstøtende konstruksjoner.

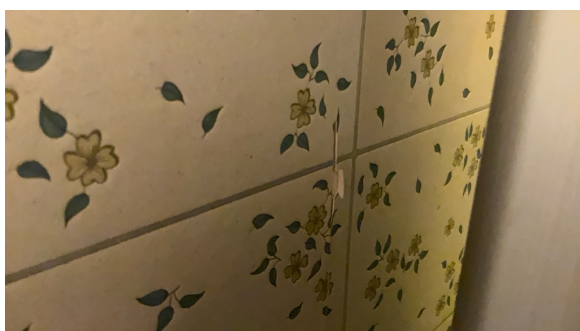
Utette skjøter på vegg.

- Det er avvik:
- Det er påvist avvik i våtsone som tilsier at det må gjøres tiltak. Utette skjøter på vegg.

- Tiltak:
- Når våtrommet renoveres anbefales det kontroll av alle tilstøtende konstruksjoner for å avdekke eventuelle avvik/skader i konstruksjonene.

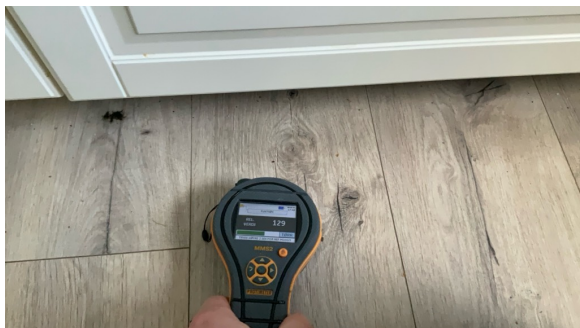
Ved bruk av fuktindikator på utsatte steder registrerte jeg ingen unormale verdier.

- Komfyrvakt må monteres.

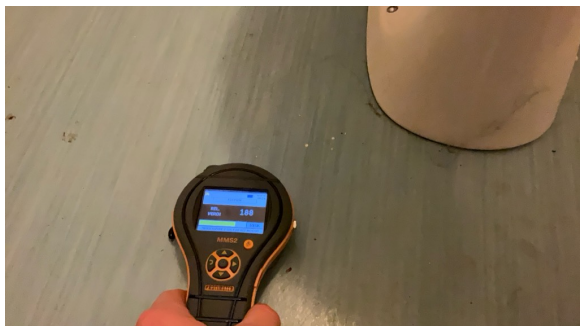
Ved bruk av fuktindikator på utsatte steder registrerte jeg ingen unormale verdier.

- Mekanisk avtrekk bør etableres på toalettrom.
- Moderniseringer bør påregnes.

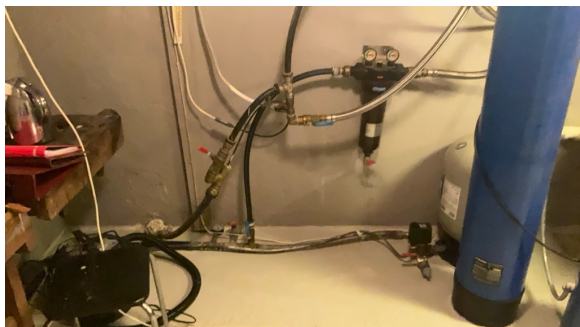
Innvendig hovedstoppekran er plassert i bod i kjeller.

- Tidspunkt for utskiftning av vannledninger nærmer seg.
- Anlegget må sjekkes av fagperson, som må utføre eventuelle tiltak på anlegget.
- I forbindelse med oppgradering av våtrom vil det være naturlig med utskiftning av rør.

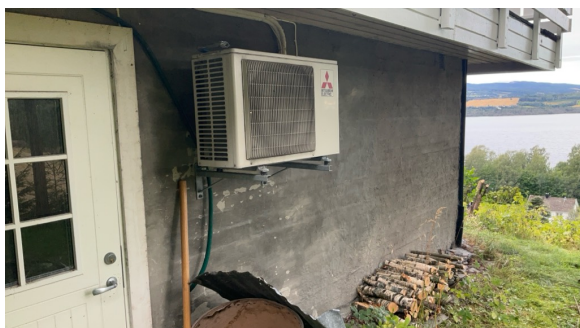
Viktig å lede vann fra varmepumpen bort fra grunnmuren.

- Det er ikke behov for utbedringstiltak siden varmesentralen fungerer i dag, men ut ifra alder kan skader plutselig oppstå på eldre anlegg.

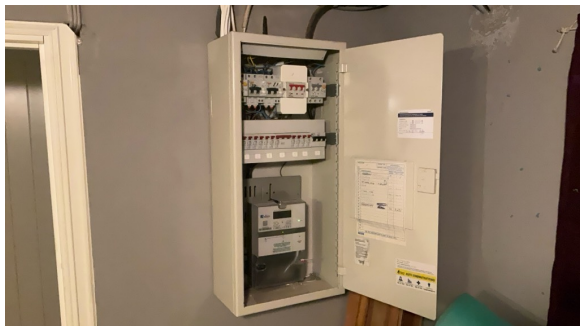
Det elektriske anlegget kan ha skjulte feil som ikke kan avdekkes gjennom en forenklet visuell undersøkelse.

El-anlegg med automatsikringer. El-anlegg med skrusikringer. I hovedsak åpent ledningsnett. Sikringsskapet er plassert i bod i kjeller.

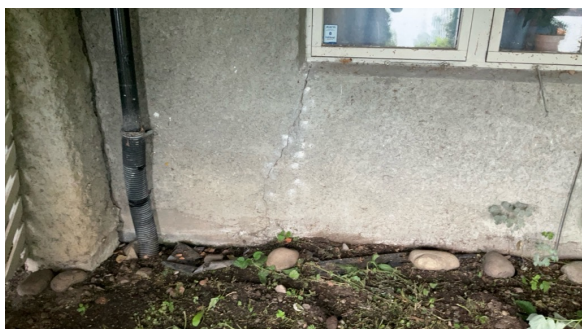
Det er registrert skråriss som er symptom på setninger.

- Andre tiltak:
  - Det er ikke behov for strakstiltak. Overvåk tilstanden jevnlig. Tidspunktet for reparasjon og eventuelt når dette er nødvendig er vanskelig å si noe om. Bruken av underetasje/kjeller vil også være avgjørende.
