Ulvenvegen 60, 2372 BRØTTUM

**BRØTTUM - Landlig enebolig med  
dobbelgarasje, gode solforhold og  
flott utsikt.**

Befaringsdato: 22.08.2025

Rapportdato: 01.09.2025

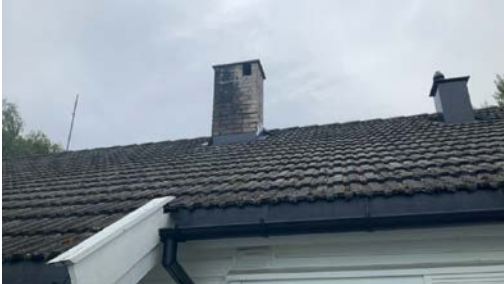
Heldekkende beslag anbefales montert over pipe. Dette for å redusere sjanse for fuktighet i takkonstruksjonene.

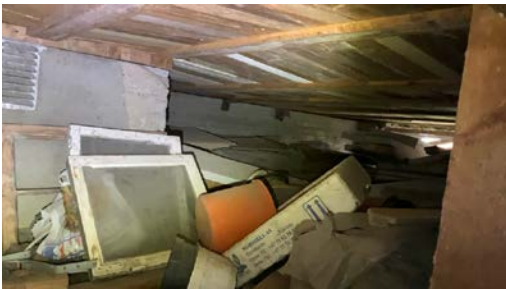
Kryp kjeller ble besiktiget innvendig med stikktakninger.

- Organiske materialer liggende direkte mot grunn anbefales fjernet da dette kan gi sopp/råteskader. Bedre ventilering av kryperommet anbefales etablert. Det anbefales jevnlig inspeksjon av kryperommet da dette anes som konstruksjoner som ofte er utsatt for fuktskader.

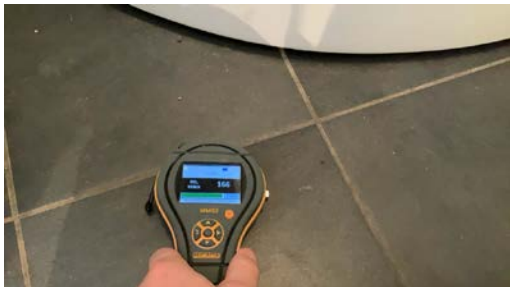
Ved bruk av fuktindikator på utsatte steder registrerte jeg ingen unormale verdier.

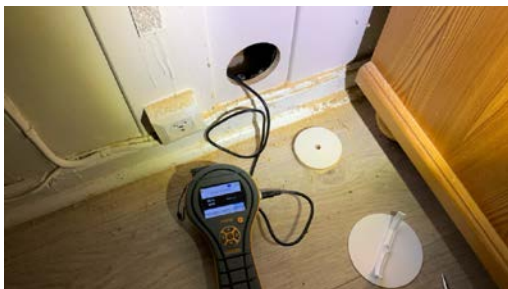
Hulltaking for fuktmåling i tilstøtende konstruksjon er foretatt, hull tatt i vegg i gang bak toalett. Ved fuktmåling er det ikke registrert måleverdi som indikerer fukt. Målingene som er gjort er å betrakte som stikkprøver og sier bare noe om tilstanden i nærheten til området der målingen er utført. Området hvor det er foretatt hulltaking/fuktmåling er et område som normalt har liten fuktpåkjenning.

Ved fuktmåling er det ikke registrert måleverdi som indikerer fukt.

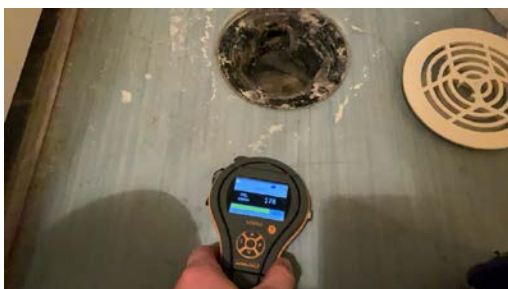
Ved bruk av fuktindikator på utsatte steder registrerte jeg ingen unormale verdier.

• Manglende oppgradering av våtrommet medfører høy risiko for at konstruksjonene ikke vil tåle vanlig bruk av vann eller lekkasjer. Selv om det er dusjkabinett, er det fortsatt en betydelig risiko for at våtrommets konstruksjoner ikke tåler lekkasjer. Dette kan føre til fuktskader på tilstøtende konstruksjoner.

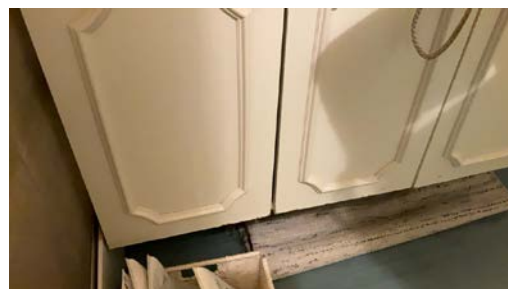
Fuktskader på innredningen.

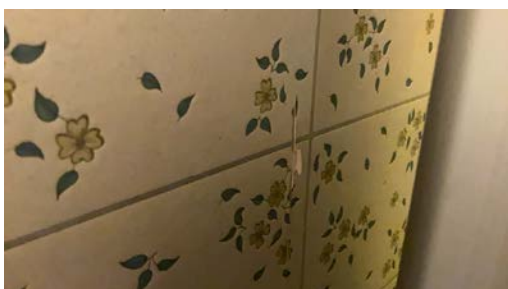
Utette skjøter på vegg.

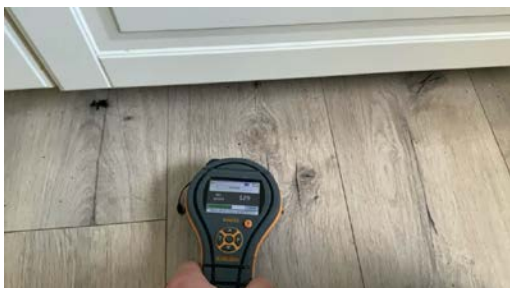
Ved bruk av fuktindikator på utsatte steder registrerte jeg ingen unormale verdier.

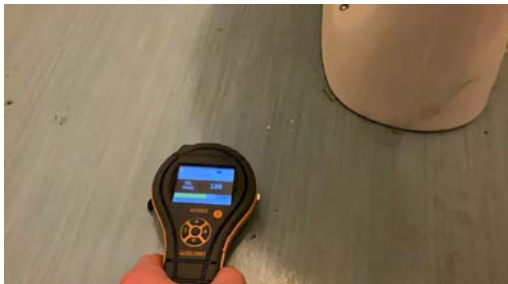
Ved bruk av fuktindikator på utsatte steder registrerte jeg ingen unormale verdier.

- Mekanisk avtrekk bør etableres på toalettrom.
- Moderniseringer bør påregnes.

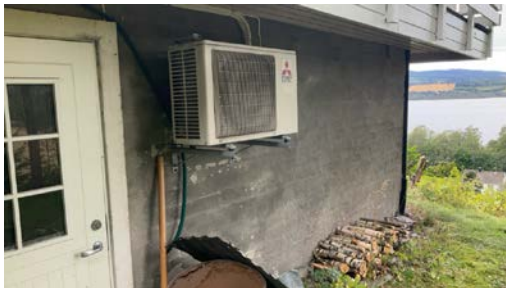
Viktig å lede vann fra varmepumpen bort fra grunnmuren.
