# Tilstandsrapport

Enebolig

Ulvenvegen 60, 2372 BRØTTUM

Befaringsdato: 22.08.2025

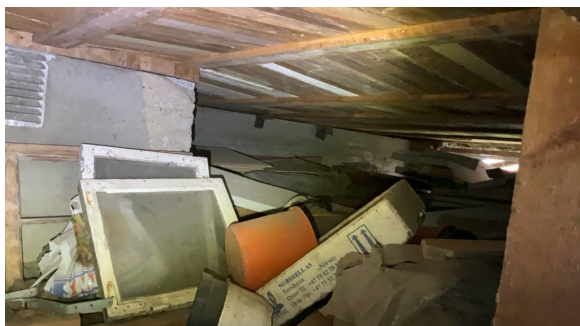
- Kryp kjeller ble besiktiget innvendig med stikktakninger. Kryp kjeller regnes for å være en risikokonstruksjon som er utsatt for fukt- og råteskader i bunnsvill, trebjelkelaget og andre tilstøtende konstruksjoner, på grunn av fuktighet fra grunnen og kondensering ved temperaturforskjeller.

- Det ligger organiske materialer direkte mot grunn som anbefales fjernet da dette gir sopp/råteskader.

Kryp kjeller ble besiktiget innvendig med stikktakninger.

- Tiltak:
  - Det er ikke registrert avvik som krever strakstiltak, men da dette er en konstruksjon som vurderes som risikokonstruksjon anbefales det jevnlig kontroll av konstruksjonene.
  - Organiske materialer liggende direkte mot grunn anbefales fjernet da dette kan gi sopp/råteskader. Bedre ventilering av kryperommet anbefales etablert. Det anbefales jevnlig inspeksjon av kryperommet da dette anes som konstruksjoner som ofte er utsatt for fuktskader.

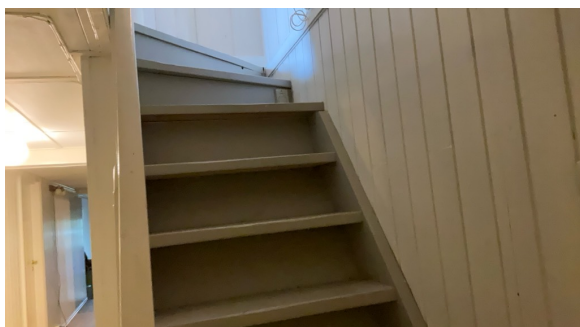
Det mangler håndløper på vegg i trappeløpet.

- Håndløper bør monteres, men det var ikke krav på byggetidspunktet.

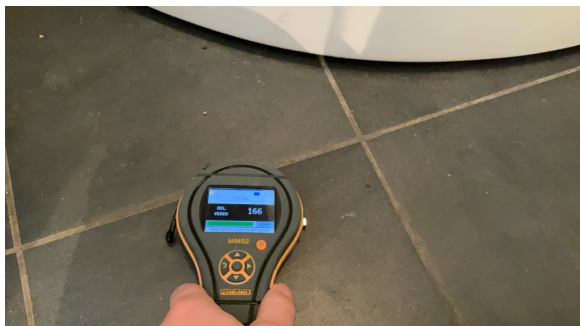
Ved bruk av fuktindikator på utsatte steder registrerte jeg ingen unormale verdier.

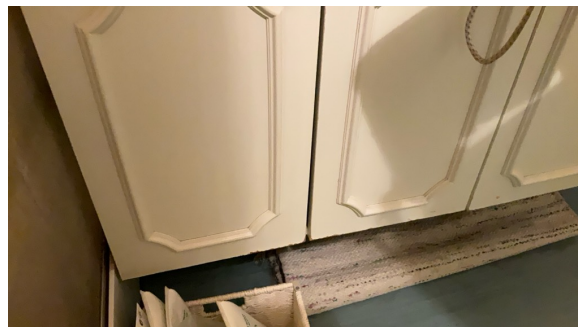
- Våtrommet må oppgraderes for å tåle normal bruk etter dagens krav.
- Ved bruk av fuktindikator på utsatte steder registrerte jeg ingen unormale verdier. Våtrommet har utlevd normal levetid, oppussing må påregnes. Membraner har en aldringsprosess og forventet brukstid. Dette kan også variere ut fra hvilken type membran som er benyttet, hvilke egenskaper denne har i kombinasjon med selve utførelsen, og ut fra bruksintensitet. Risiko for lekkasjer øker med alder.
- Utettheter i membran rundt rørgjennomføringer.
- Utette skjøter på vegg.
- Ventilering vurderes som ikke tilfredsstillende.
- Fuktskader på innredningen.

Fuktskader på innredningen.

- Våtrommet må totalrenoveres. Alle forhold med tettesjikt, våtsone, sluk m.m. må dokumenteres.
- Manglende oppgradering av våtrommet medfører høy risiko for at konstruksjonene ikke vil tåle vanlig bruk av vann eller lekkasjer. Selv om det er dusjkabinett, er det fortsatt en betydelig risiko for at våtrommets konstruksjoner ikke tåler lekkasjer. Dette kan føre til fuktskader på tilstøtende konstruksjoner.

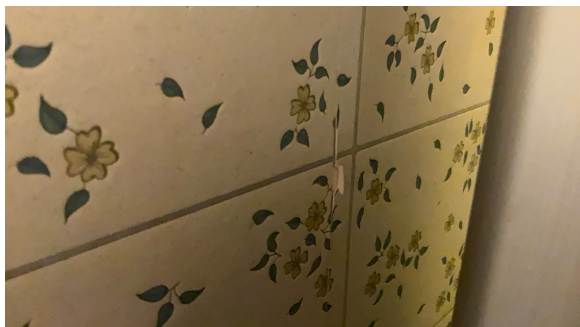
Utette skjøter på vegg.

- Det er avvik:
- Det er påvist avvik i våtsonene som tilsier at det må gjøres tiltak. Utette skjøter på vegg.

- Tiltak:
- Når våtrommet renoveres anbefales det kontroll av alle tilstøtende konstruksjoner for å avdekke eventuelle avvik/skader i konstruksjonene.

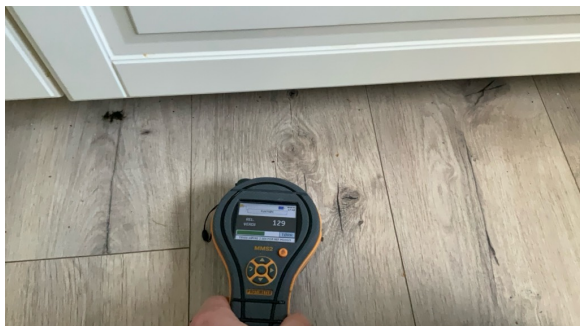
Ved bruk av fuktindikator på utsatte steder registrerte jeg ingen unormale verdier.

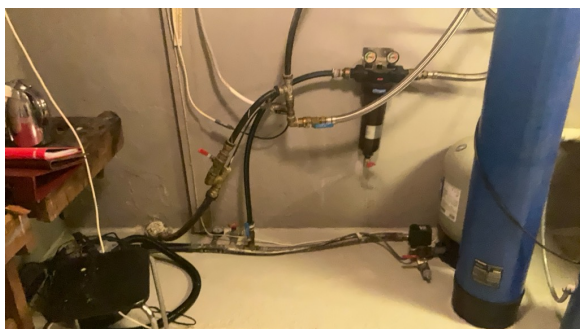
Innvendig hovedstoppekran er plassert i bod i kjeller.

- Tidspunkt for utskiftning av vannledninger nærmer seg.
- Anlegget må sjekkes av fagperson, som må utføre eventuelle tiltak på anlegget.
- I forbindelse med oppgradering av våtrom vil det være naturlig med utskiftning av rør.

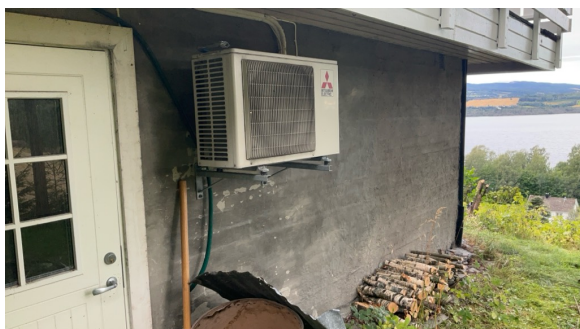
Viktig å lede vann fra varmepumpen bort fra grunnmuren.
