Ulvenvegen 60, 2372 BRØTTUM

**Innholdsrik enebolig med flott utsikt over Mjøsa og gode solforhold. Inventar kan medfølge!**

# Innholdsrik enebolig med flott utsikt over Mjøsa og gode solforhold. Inventar kan medfølge!

Befaringsdato: 22.08.2025

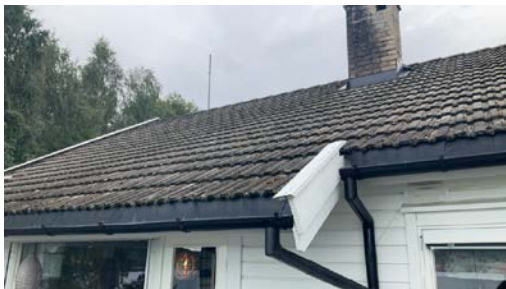
- Mer enn halvparten av forventet brukstid er passert på taktekkingen.
- Mer enn halvparten av forventet brukstid er passert på undertak.
- Gjennomføringer i denne taktekkingen er svake punkt og risikoen for skader er høy.
- Taktekking er delvis mosegrodd.

Taktekking er delvis mosegrodd.

- Når taktekking og undertak begynner å bli gamle, øker risikoen for lekkasjer, noe som kan føre til omfattende og kostbare reparasjoner av underliggende konstruksjoner dersom en ikke foretar tiltak på konstruksjonene før dette oppstår.
- Tidspunkt for utskiftning av undertak nærmer seg.
- Tidspunkt for utskiftning av taktekking nærmer seg.
- Det anbefales å føre jevnlig tilsyn med taktekkingen, spesielt ved større nedbørsmengder og/eller snøsmelting.
- Mose anbefales fjernet fordi det forkorter levetiden til tekkingen.

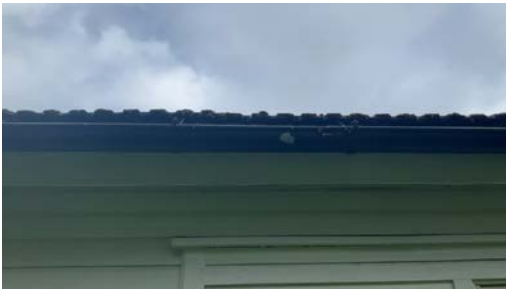
Flassing på takrenner/beslag.

Visuell kontroll av beslag og takrenner, samt rens av takrenner og nedløp anbefales utført årlig.

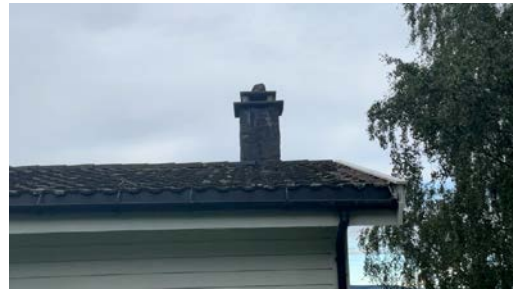
Det er ikke montert pipebeslag. Ved manglende beslag er det fare for at vann trenger inn i takkonstruksjon og kan føre til fuktproblemer, som igjen kan forårsake mugg og råte.

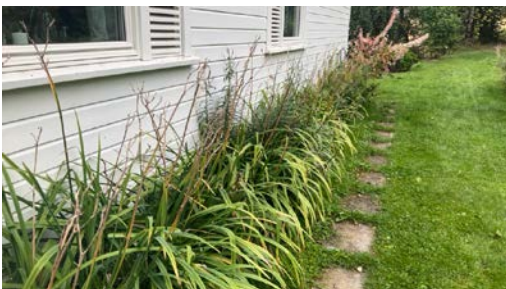
Beplantning inntil yttervegg. Beplantning anbefales fjernet for å redusere vedlikeholdsbehovet.

- Tiltak:
- Deler av veggkonstruksjon er kledd inn og der kan være risiko for skjulte skader i veggen som ikke er mulig å avdekke uten fysiske inngrep.
- Liten/ ingen lufting bak kledning. Utbedring av lufting vil ikke være lønnsomt som enkeltstående tiltak, men ved skifte av utvendig kledning bør det lages tilstrekkelig lufting. Manglende lufting gir økt risiko for fuktskader i konstruksjonen.
- Beplantning anbefales fjernet for å redusere vedlikeholdsbehovet. Beplantning som vokser inntil yttervegg kan forkorte veggens funksjonstid.

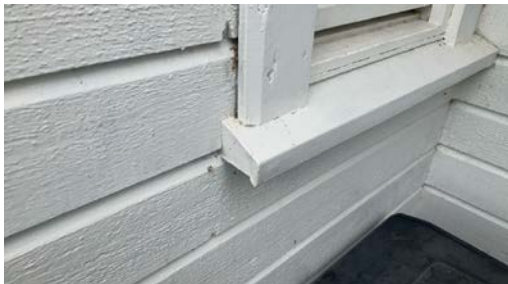
Omrammning rundt vinduer er ført ned på beslag, risiko for fuktopptrekk i treverket.

- Tiltak:
  - Oppgraderinger/utskiftninger bør påregnes. Konsekvens av avviket/eldre vinduer/dårlige vinduer, gir en fremtidig kostnad på fornyelse/vedlikehold. Eldre isolerglass medfører økt forbruk av energi til oppvarming. Varmetap fra vinduer kan forårsake at varm luft stiger inn på kaldtloft og er med på å skape kondens og ising på taktro i den kalde årstiden.
  - Tiltak anbefales for omramming rundt vinduer. Forhold krever skjerpet grad av tilsyn og vedlikehold med dagens utførelse.

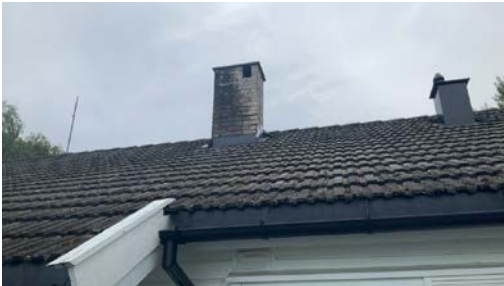
Heldekkende beslag anbefales montert over pipe. Dette for å redusere sjanse for fuktighet i takkonstruksjonene.

- Det bør foretas nærmere undersøkelser av pipeløp.

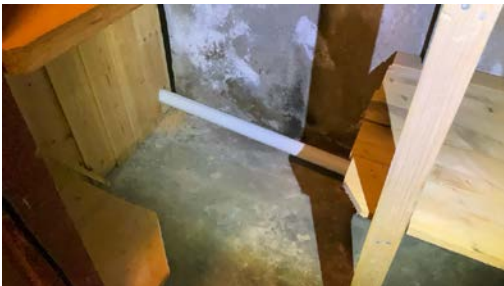
Saltutslag på vegg, dette indikerer fuktvandring i vegger.

Selger opplyser at det er foretatt tiltak på veggen i form av å ha fjernet murpuss samt malt veggen i etterkant av befaringen, disse tiltakene vil ikke utelukke at malingsflass, saltutslag osv. kan komme tilbake på sikt. Dette anses som sannsynlig i eldre kjellere.

- Tiltak:
- Årsaken til fuktpåkjennning må kartlegges.
- Da drenering ikke er oppgradert siden byggeåret er det viktig å følge med på konstruksjonene. Kjeller er innredet etter byggeåret, og dette endrer forutsetningene for konstruksjonene. Det er påregnelig med tiltak utvendig i form av drenering/isolering av grunnmur.
- Estimert for kostnad er kun vurdert ut fra at ytterligere undersøkelser må foretas- det kan ikke utelukkes at man må påregne høyere kostnader for å utbedre fuktpåkjenningen.

**Kostnadsestimat: 50 000 - 100 000**

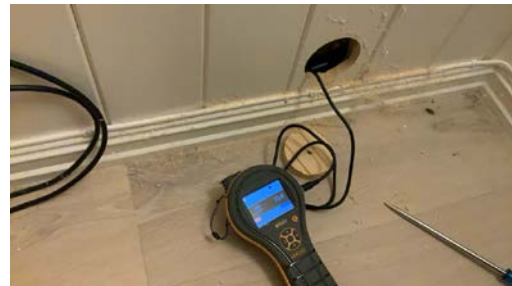
Hulltaking og fuktmåling ble foretatt, jeg målte forhøyede verdier i bunnsvill på utforede vegger.

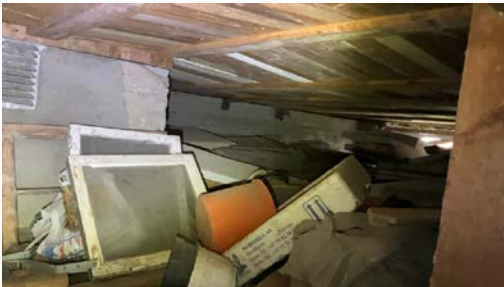
Kryp kjeller ble besiktiget innvendig med stikktakninger.

- Tiltak:
- Det er ikke registrert avvik som krever strakstiltak, men da dette er en konstruksjon som vurderes som risikokonstruksjon anbefales det jevnlig kontroll av konstruksjonene.
- Organiske materialer liggende direkte mot grunn anbefales fjernet da dette kan gi sopp/råteskader. Bedre ventilering av kryperommet anbefales etablert. Det anbefales jevnlig inspeksjon av kryperommet da dette anes som konstruksjoner som ofte er utsatt for fuktskader.

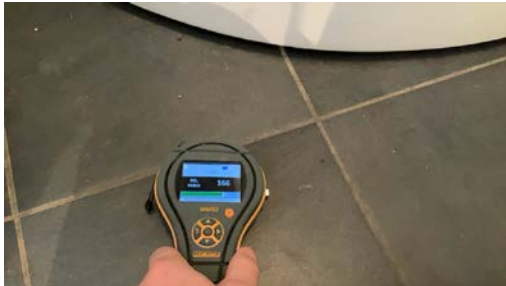
Ved bruk av fuktindikator på utsatte steder registrerte jeg ingen unormale verdier.

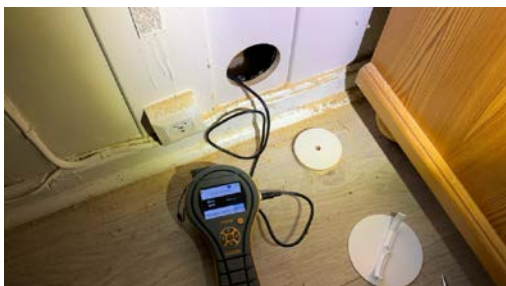
Ved fuktmåling er det ikke registrert måleverdi som indikerer fukt.

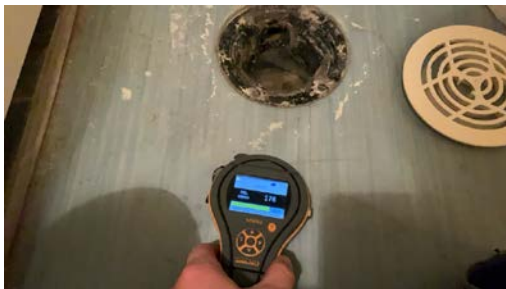
Ved bruk av fuktindikator på utsatte steder registrerte jeg ingen unormale verdier.

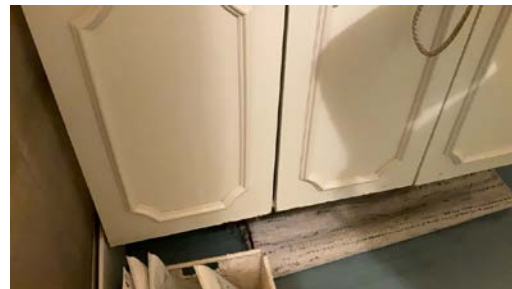
Fuktskader på innredningen.

- Våtrommet må totalrenoveres. Alle forhold med tettesjikt, våtsone, sluk m.m. må dokumenteres.
- Manglende oppgradering av våtrommet medfører høy risiko for at konstruksjonene ikke vil tåle vanlig bruk av vann eller lekkasjer. Selv om det er dusjkabinett, er det fortsatt en betydelig risiko for at våtrommets konstruksjoner ikke tåler lekkasjer. Dette kan føre til fuktskader på tilstøtende konstruksjoner.

**Kostnadsestimat: 100 000 - 300 000**

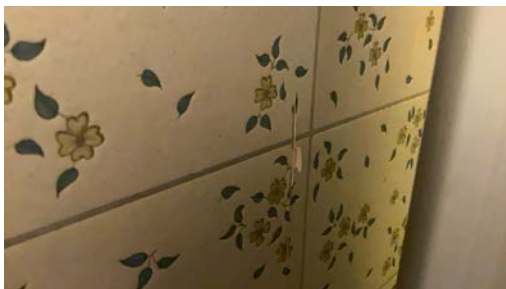
- Kjeller > bad/vaskerom. Tilliggende konstruksjoner våtrom: Det er avvik: Det er påvist avvik i våtsonene som tilsier at det må gjøres tiltak. Utette skjøter på vegg.

Utette skjøter på vegg.

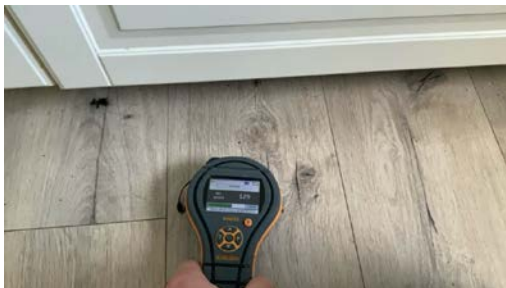
Ved bruk av fuktindikator på utsatte steder registrerte jeg ingen unormale verdier.

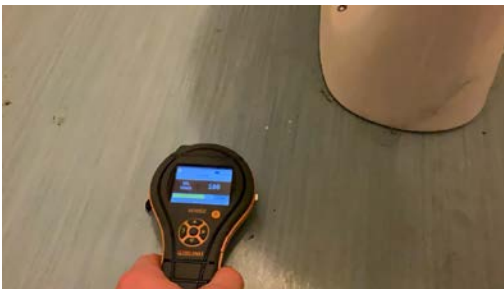
Ved bruk av fuktindikator på utsatte steder registrerte jeg ingen unormale verdier.

- Mekanisk avtrekk bør etableres på toalettrom.
- Moderniseringer bør påregnes.

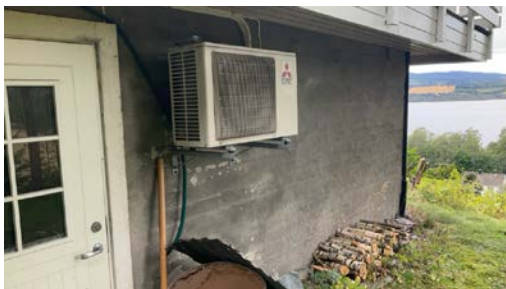
Viktig å lede vann fra varmepumpen bort fra grunnmuren.

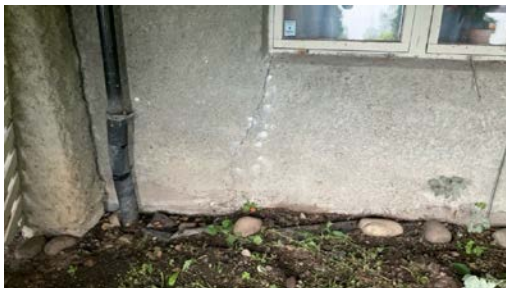
- Grunnmur og fundamenter: Det er registrert skråriss som er symptom på setninger. Grunnmuren har sprekkdannelse. Eldre betong kan ha redusert kvalitet.

Det er registrert skråriss som er symptom på setninger.

- Andre tiltak:
  - Det er ikke behov for strakstiltak. Overvåk tilstanden jevnlig. Tidspunktet for reparasjon og eventuelt når dette er nødvendig er vanskelig å si noe om. Bruken av underetasje/kjeller vil også være avgjørende.
