Ulvenvegen 60, 2372 BRØTTUM

**Innholdsrik enebolig med nydelig utsikt over Mjøsa og gode solforhold. 5 soverom og 2 bad. Inventar kan medfølge!**

# Tilstandsrapport

Befaringsdato: 22.08.2025

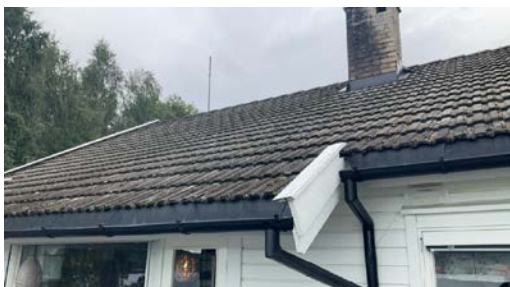
Taktekking er delvis mosegrodd.

- Når taktekking og undertak begynner å bli gamle, øker risikoen for lekkasjer, noe som kan føre til omfattende og kostbare reparasjoner av underliggende konstruksjoner dersom en ikke foretar tiltak på konstruksjonene før dette oppstår.
- Tidspunkt for utskiftning av undertak nærmer seg.
- Tidspunkt for utskiftning av taktekking nærmer seg.
- Det anbefales å føre jevnlig tilsyn med taktekkingen, spesielt ved større nedbørsmengder og/eller snøsmelting.
- Mose anbefales fjernet fordi det forkorter levetiden til tekkingen.

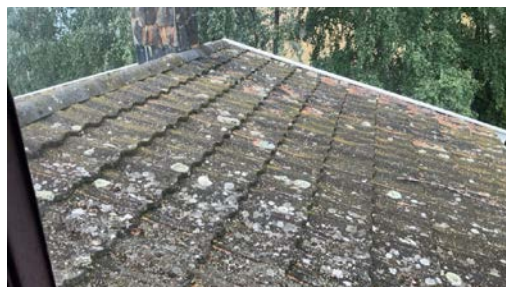
Taktekking er delvis mosegrodd.

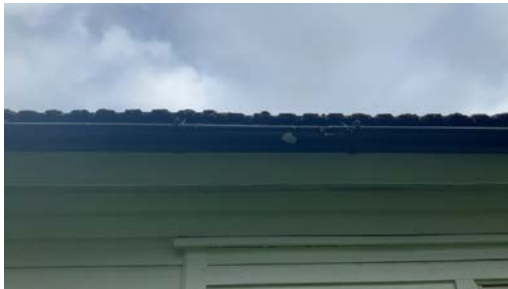
Flassing på takrenner/beslag.

Visuell kontroll av beslag og takrenner, samt rens av takrenner og nedløp anbefales utført årlig.

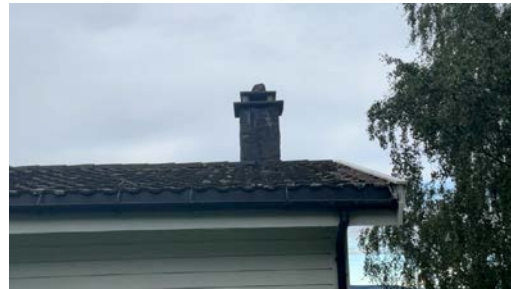
Det er ikke montert pipebeslag. Ved manglende beslag er det fare for at vann trenger inn i takkonstruksjon og kan føre til fuktproblemer, som igjen kan forårsake mugg og råte.

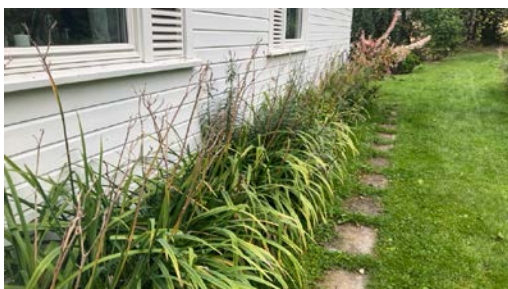
Beplantning inntil yttervegg. Beplantning anbefales fjernet for å redusere vedlikeholdsbehovet.

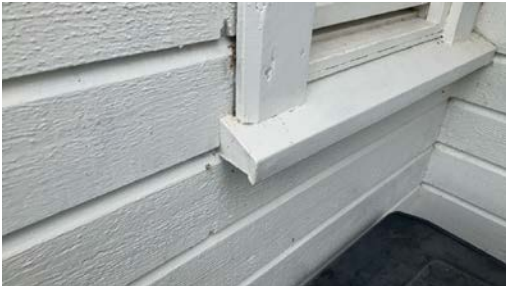
Omrammning rundt vinduer er ført ned på beslag, risiko for fuktopptrekk i treverket.

- Tiltak:
- Oppgraderinger/utskiftninger bør påregnes. Konsekvens av avviket/eldre vinduer/dårlige vinduer, gir en fremtidig kostnad på fornyelse/vedlikehold. Eldre isolerglass medfører økt forbruk av energi til oppvarming. Varmetap fra vinduer kan forårsake at varm luft stiger inn på kaldtloft og er med på å skape kondens og ising på taktro i den kalde årstiden.
- Tiltak anbefales for omramming rundt vinduer. Forhold krever skjerpet grad av tilsyn og vedlikehold med dagens utførelse.

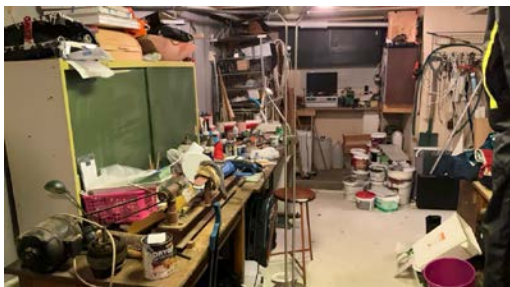
Enkelte rom er overmøblert/ har mye lagring. Ytterligere inspeksjon anbefales som rom er ryddet.

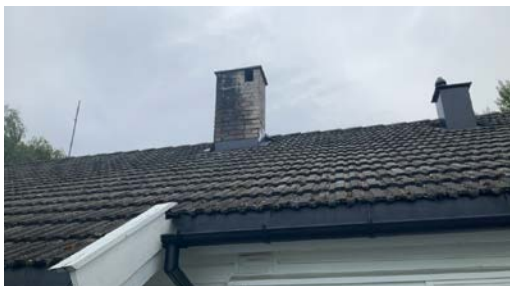
Heldekkende beslag anbefales montert over pipe. Dette for å redusere sjansen for fuktighet i takkonstruksjonene.

- Det bør foretas nærmere undersøkelser av pipeløp.

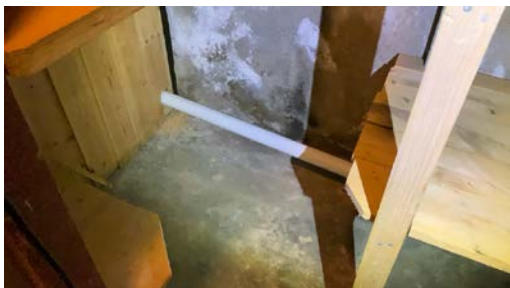
Saltutslag på vegg, dette indikerer fuktvandring i vegger.

- Tiltak:
- Årsaken til fuktpåkjening må kartlegges.
- Da drenering ikke er oppgradert siden byggeåret er det viktig å følge med på konstruksjonene. Kjeller er innredet etter byggeåret, og dette endrer forutsetningene for konstruksjonene. Det er påregnelig med tiltak utvendig i form av drenering/isolering av grunnmur.
- Estimert for kostnad er kun vurdert ut fra at ytterligere undersøkelser må foretas- det kan ikke utelukkes at man må påregne høyere kostnader for å utbedre fuktpåkjeningen.

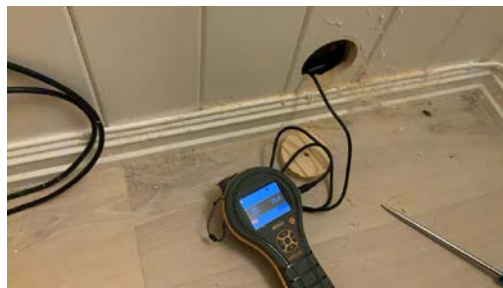
Hulltaking og fuktmåling ble foretatt, jeg målte forhøyede verdier i bunnsvill på utforede vegger.

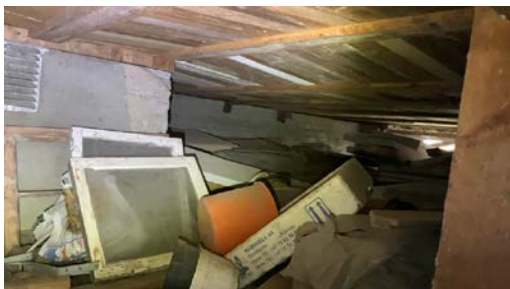
Krypkjeller ble besiktiget innvendig med stikktakninger.

- Organiske materialer liggende direkte mot grunn anbefales fjernet da dette kan gi sopp/råteskader. Bedre ventilering av kryperommet anbefales etablert. Det anbefales jevnlig inspeksjon av kryperommet da dette anes som konstruksjoner som ofte er utsatt for fuktskader.

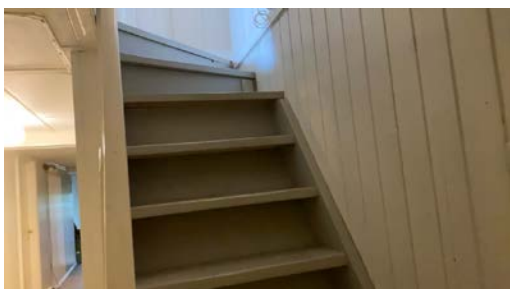
Det mangler håndløper på vegg i trappeløpet.

- Håndløper bør monteres, men det var ikke krav på byggetidspunktet.

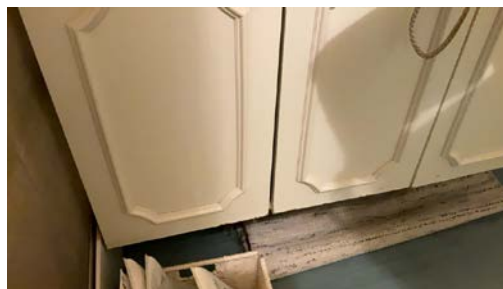
Fuktskader på innredningen.

- Våtrommet må totalrenoveres. Alle forhold med tettesjikt, våtsone, sluk m.m. må dokumenteres.
- Manglende oppgradering av våtrommet medfører høy risiko for at konstruksjonene ikke vil tåle vanlig bruk av vann eller lekkasjer. Selv om det er dusjkabinett, er det fortsatt en betydelig risiko for at våtrommets konstruksjoner ikke tåler lekkasjer. Dette kan føre til fuktskader på tilstøtende konstruksjoner.

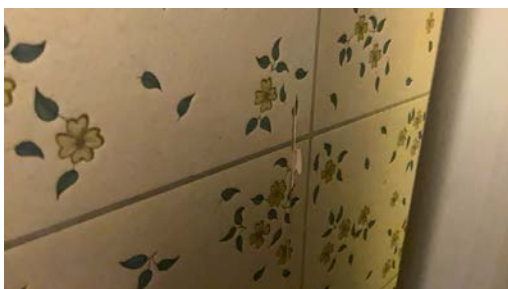
Utette skjøter på vegg.

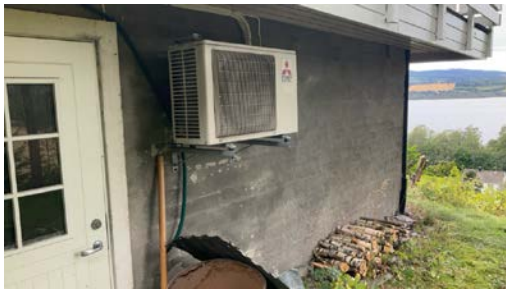
Viktig å lede vann fra varmepumpen bort fra grunnmuren.

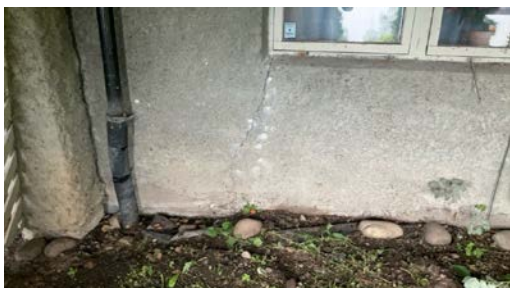
Det er registrert skråriss som er symptom på setninger.

- Andre tiltak:
  - Det er ikke behov for strakstiltak. Overvåk tilstanden jevnlig. Tidspunktet for reparasjon og eventuelt når dette er nødvendig er vanskelig å si noe om. Bruken av underetasje/kjeller vil også være avgjørende.
