# Tilstandsrapport

Fritidsbolig

Øvre Pilset 21, 2920 LEIRA I VALDRES

Rapportdato: 24.10.2025

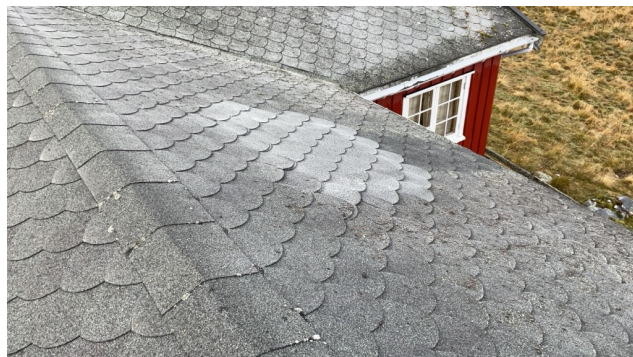
Taktekking er skiftet, men det er registrert mosedannelse med slitasje der alder/levetid må hensyntas. Det er registrert at tekking er skjøttet i område der tidligere pipe var plassert, ukjent utførelse utført som egeninnsats

- Overvåk tilstanden jevnlig. For å få tilstandsgrad 0 eller 1 må tekkingen skiftes ut, men tidspunktet for når dette er nødvendig er vanskelig å si noe om.
- Når takteking og undertak begynner å bli gamle, øker risikoen for lekkasjer, noe som kan føre til omfattende og kostbare reparasjoner av underliggende konstruksjoner dersom en ikke foretar tiltak på konstruksjonene før dette oppstår.

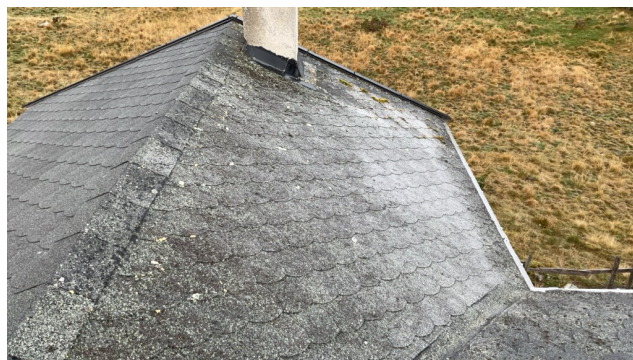
Mose på tekking

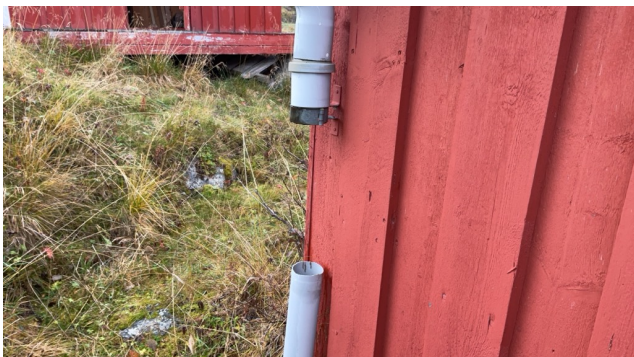
Det er registrert avvik på nedløp med manglende/glippet rør der takvann fører til fuktpåkjenning direkte på yttervegg med fare for fuktskade av vegg.

Avvik på nedløp, ikke tilstrekkelig bortledning og vil føre til fuktpåkjenning med potensiell skade i vegg

- Det bør lages system for bortledning av vann fra taknedløp ved grunnmur.
- Det må foretas tiltak for å lukke avviket.

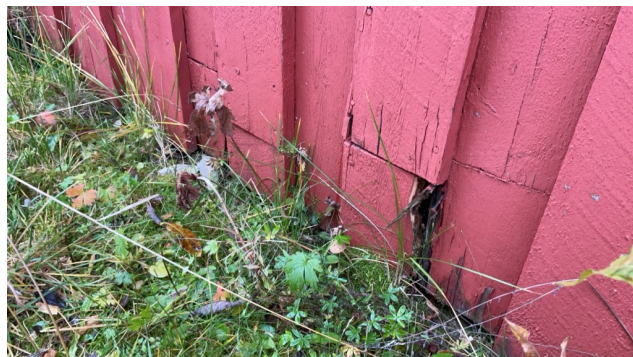
Det er registrert råteskader i ytterkledning og veggkonstruksjon, spesielt på overside der vegg ligger ned mot gulv og fuktoppsug fra terreng og ved nedbør legger vann/smeltevann seg inntil vegg

- Det er påvist betydelige råteskader i bordkledningen.
- Det er påvist fuktskader i veggkonstruksjonen.
- Det er påvist råteskader i veggkonstruksjonen.
- Det er værslitt/oppsprukket trevirke/trepener.

- Råteskader i bordkledningen vil fortsette å utvikle seg både i tilliggende bordkledning og til bakenforliggende veggkonstruksjon, dersom en ikke foretar tiltak.
- Lokal utbedring/utskiftning bør utføres.
- Råteskadede konstruksjoner må skiftes ut.

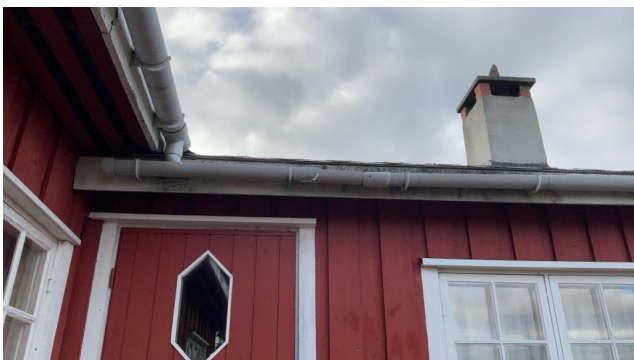
Det er skade på takrenne registrert, samt manglende takrenne bør renne og forkantbeslag monteres da det er fare for fuktpåkjenning på takfot.

Skade på takrenne

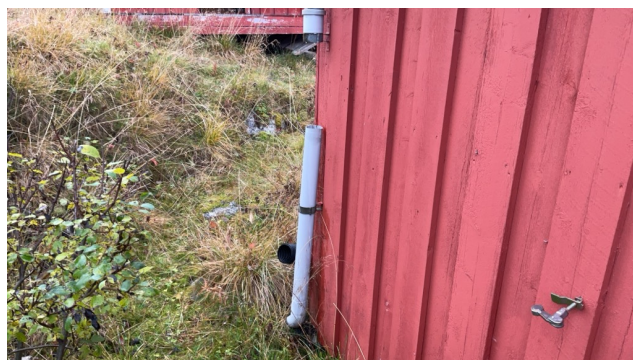
Fuktpåvirkning fra takvann

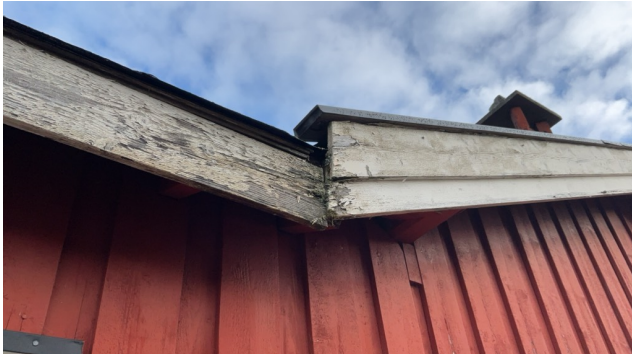
Slitasje på vindskier

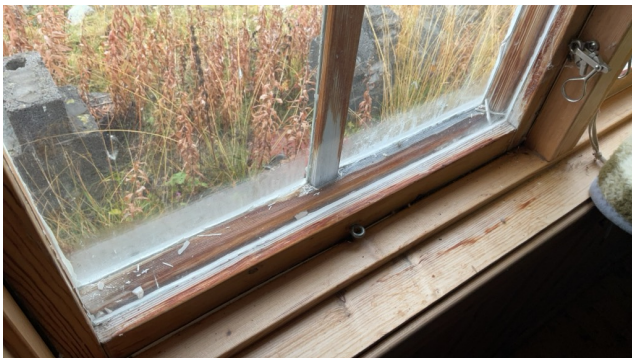
- Karmene i vinduer er slitte og det er sprekker i treverket.

Vinduer er slitte

- Det må påregnes noe vedlikehold og at enkelte vinduer må skiftes ut.
- Det må foretas lokal utbedring.

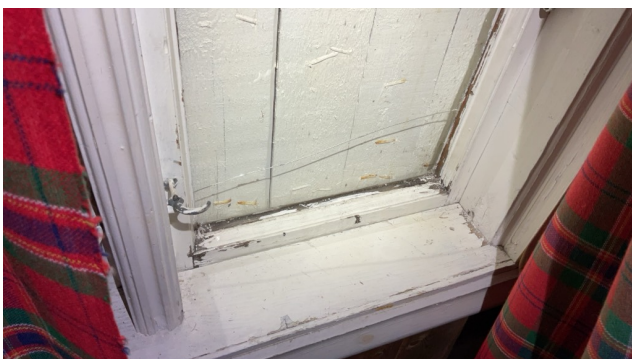
Sprekk i glass

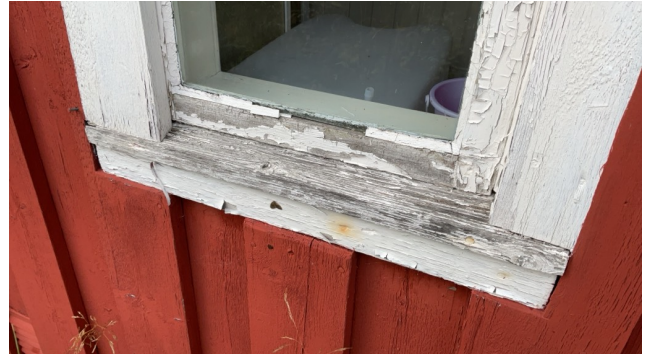
Vinduer er slitte og preget av elde, må påregnes utskifting

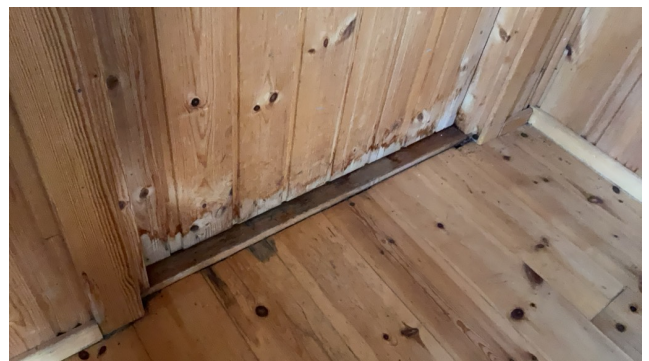
Ytterdør til stue har fuktskjolder i overgang terskel.

Fuktskjolder på ytterdør til stue

- Det må foretas tiltak for å lukke avviket.

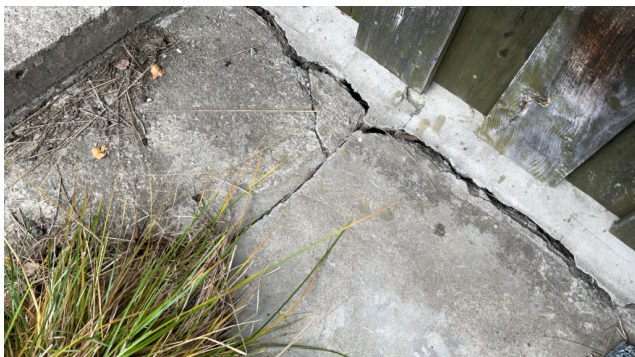
Det er registrert sprekker i betonggulv ved inngang.

Sprekker i betong

- Det må foretas tiltak for å lukke avviket.

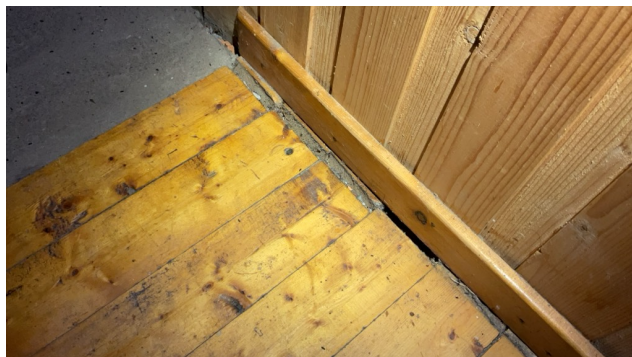
Det er registrert glipper og åpninger i overgang gulv vegg, det er registrert betydelige setningskader i bygning med skjevheter i gulv/vegger/tak som følgeskade.

Glipper i overgang vegg og setningskader i bygning med skjevheter i konstruksjoner som årsakssammenheng

- Det må foretas tiltak for å lukke avviket.
- Overflater må utbedres eller skiftes.

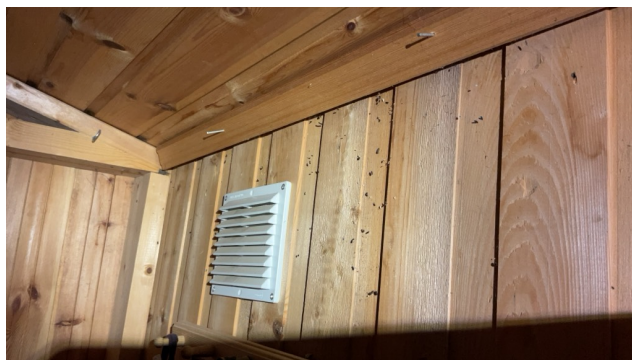
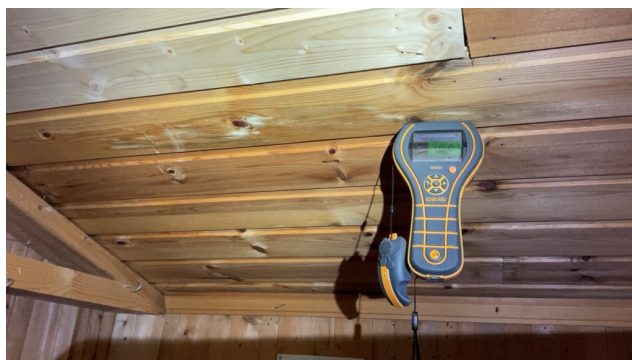
Det er registrert spor av aktivitet fra mus i hytte og spor inne i konstruksjoner der skade i lukkede konstruksjoner må hensyntas. Det er åpninger i konstruksjon gulv og vegg i soverom der tidligere pipe er fjernet og gjenstående arbeid, det er registrert ufagmessighet som av bla. gulv i vindfang der skjøter er lagt på hverandre.

Det er lukket tidligere pipegjennomføring av pipe fra soverom, det er registrert gjenstående arbeid i vegg og gulv. Fuktskjolder i himling ved område med muggslør, ved fuktmåletaking under befaringsstidspunkt var det ikke fuktutslag og må holdes under tilsyn

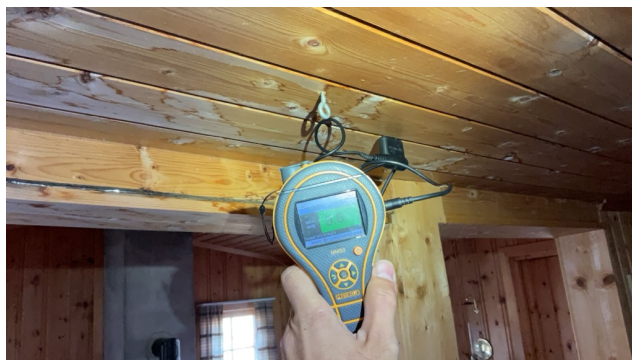
Fuktskjolder i himling fra kjøkken, ved fuktmåletaking under befarings var det ikke utslag og må holdes under tilsyn

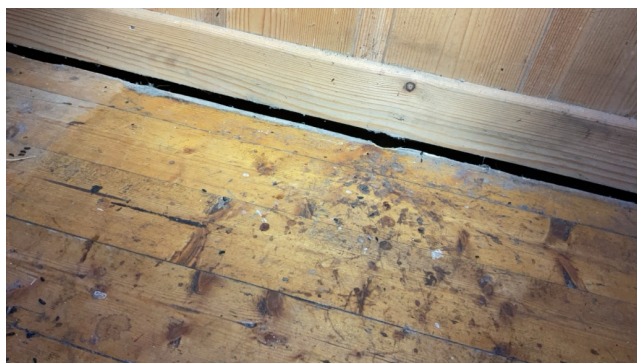
Etasjeskille/gulv på grunn er overflatemålt med bruk av krysslaser målingene er gjort ved stikkprøver i enkelte rom. Målingene ble gjort i kjøkken og stue. Disse viser 50 mm avvik på 2,0 meter lengde som høyeste avvik og 60 mm i hele rommet.

- Målt høydeforskjell på over 20 mm innenfor en lengde på 2 meter. Tilstandsgrad 3 gis med bakgrunn i standardens krav til godkjente måleavvik.
- Målt høydeforskjell på over 30 mm gjennom hele rommet. Tilstandsgrad 3 gis med bakgrunn i standardens krav til godkjente måleavvik.

Betydelige setningsskader i bygning med glipper og åpninger i overgang gulv/vegg

- For å få tilstandsgrad 0 eller 1 må høydeforskjeller rettes opp. Ytterligere undersøkelser må foretas for å få kartlagt omfanget for utbedring.

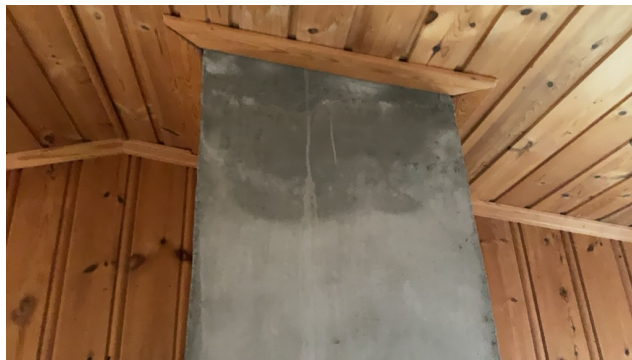
Fuktskjolder av pipestamme fra stue, anbefaler nærmere undersøkelse og tiltak.

Fuktskjolder på pipestamme

- Tidspunkt for piperehabilitering nærmer seg.

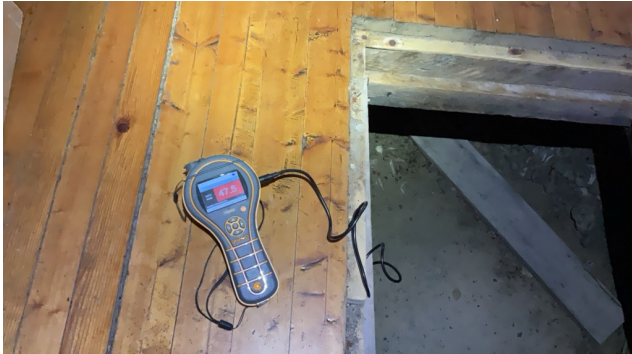
- Det er ikke adkomst til deler av krypkjelleren. Krypjkjeller er kun vurdert i tilgjengelige deler. Krypjkjeller regnes for å være en risikokonstruksjon som er utsatt for fukt- og råteskader i bunnsvill, trebjelkelaget og andre tilstøtende konstruksjoner, på grunn av fuktighet fra grunnen og kondensering ved temperaturforskjeller. Selv om det ikke er avdekket tegn på skader, betyr ikke dette nødvendigvis at det ikke foreligger skader i eller i forbindelse med krypkjelleren.
- Det er påvist skader på konstruksjoner i krypkjeller som er forårsaket av råte eller sopp.
- Det er stedvis påvist fuktnivå som tilsier at konstruksjonen kan ha fuktskader.

Det er fra luke i gulv i spisestue registrert fuktig miljø med muggsopp og bemerket råte i konstruksjonen, ved fuktmåletaking var det fuktutslag og skade i kryprom/gulvkonstruksjonen må hensyntas og kontroll av bunnsvill/øvrige konstruksjoner anbefales

- Gjennomføre ytterligere undersøkelser og foreta utbedring av skade.
- Konstruksjonene må sikres mot råte, sopp og skadedyr.

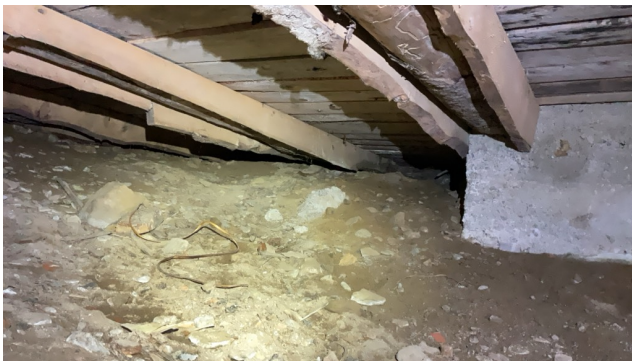
Terreng nært og høyde i kryprom er lavt, på oversiden ligger gulvkonstruksjonen på terreng og utsatt for setninger, fukt og tele fra bygning. Det er registrert råteskader i gulvkonstruksjon/bjelkelag og konstruksjon i sin helhet må utbedres

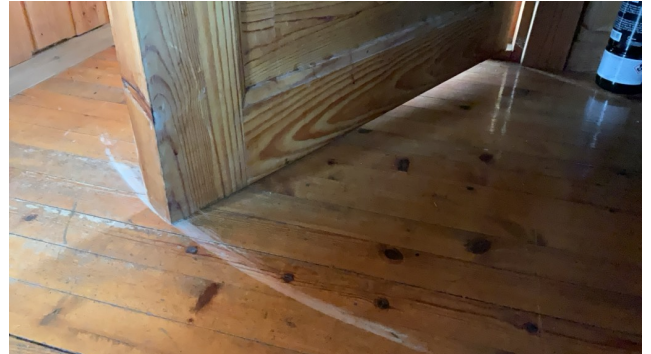
Det er spesielt fra vindfang registrert at dør tar nedi gulv og lar seg ikke åpne, årsak med setningsskader i bygning der tiltak av setningsskader i bygning må foretas før tiltak.

Dør tar nedi gulv og forårsaker skade på gulv og lar seg ikke åpne

- Det bør foretas tiltak på enkelte dører.

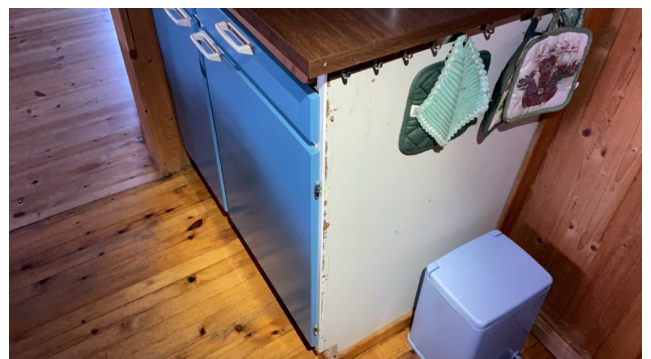
Slitasje

- Det er påregnelig med utskiftning/utbedringer av kjøkkeninnredningen.

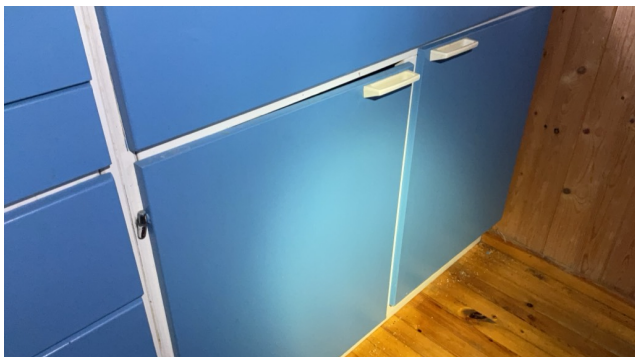
Skjevheter i innredning/skapedør

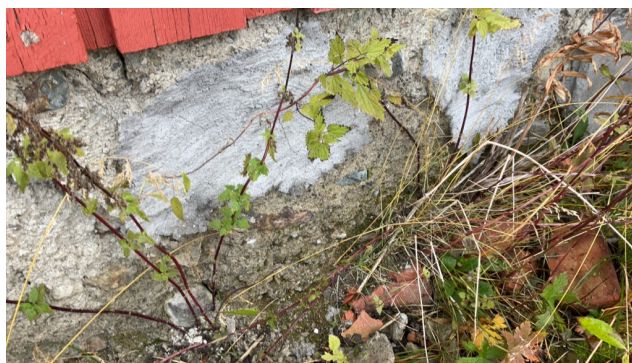
- Grunnmuren har setningsskader.

Grunnmur fra byggeår er preget av elde der det er betong med sparestein uten armering, bygning har setningsskader og årsak er fundamenteringsmetode og grunnforhold.

Preget av forvitring av mur der levetid er oppmot oppbrukt som følge av alder og fuktpåkjenning over tid. Som følge av registrerte avvik på mur/bygning må det foretas refundamentering.

Fundamentert på terreng som var vanlig på oppføringstidspunkt. Dette er en risikokonstruksjon med henhold fuktpåkjenninger og bevegelser fra tele/setninger fra grunn, som er årsaksammenheng med registrert skjevhet i hytta.

Forvitring av mur

- Påviste skader må utbedres.

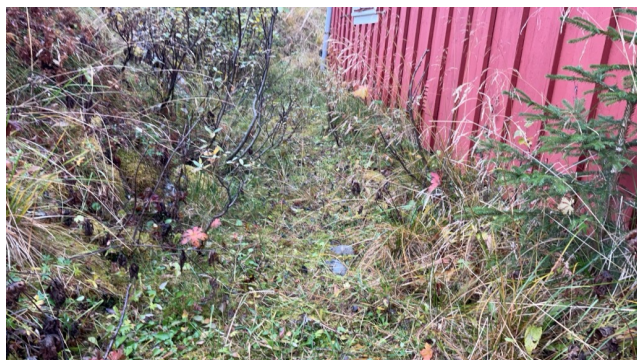
Bør foretas drenering på overside med endring av terrengfall, da det er påført skade på yttervegg og mot kryprom

- Det bør foretas terrengjusteringer.

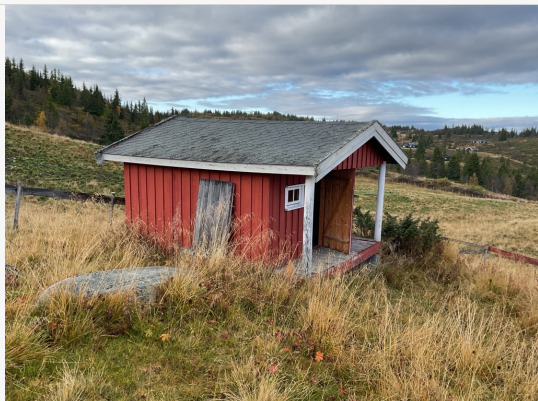
Det er registrert skjevheter i bygning som følge av grunn og fundamenteringsmetode, videre er skjevheter i fundament registrert. Vedlikeholdsbehov av bygning der råte er registrert i terrasse, samt råte på ytterveggs overside da denne ligger inntil terreng med fuktpåkjenning. Vinduer er slitt.
