# Enkel, men koselig hytte med utsikt, ro og sol fra morgen til kveld. Nydelig turterreng alle årstider.

| Tilstandsrapport ..... | 41 |

Befaringsdato: 01.10.2025

Rapportdato: 24.10.2025

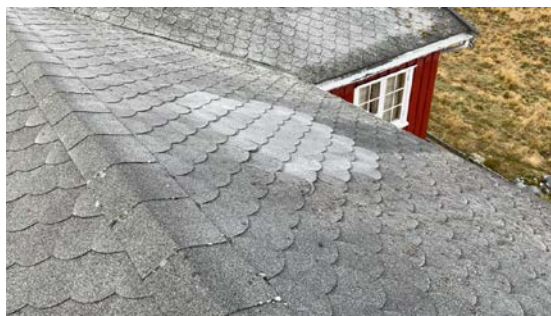
Taktekking er skiftet, men det er registrert mosedannelse med slitasje der alder/levetid må hensyntas. Det er registrert at tekking er skjøttet i område der tidligere pipe var plassert, ukjent utførelse utført som egeninnsats

- Overvåk tilstanden jevnlig. For å få tilstandsgrad 0 eller 1 må tekkingen skiftes ut, men tidspunktet for når dette er nødvendig er vanskelig å si noe om.
- Når taktekking og undertak begynner å bli gamle, øker risikoen for lekkasjer, noe som kan føre til omfattende og kostbare reparasjoner av underliggende konstruksjoner dersom en ikke foretar tiltak på konstruksjonene før dette oppstår.

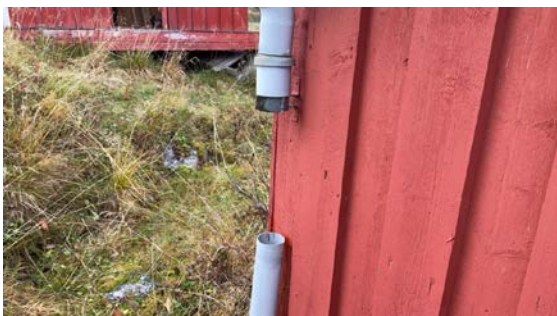
- Det er ikke tilfredsstillende bortledning av vann fra taknedløp ved grunnmur.
- Mer enn halvparten av forventet brukstid er passert på renner/nedløp/beslag.
- Det er registrert avvik på nedløp med manglende/glippet rør der takvann fører til fuktpåkjenning direkte på yttervegg med fare for fuktskade av vegg. Det er skade på takrenne registrert, samt manglende takrenne bør renne og forkantbeslag monteres da det er fare for fuktpåkjenning på takfot.

Avvik på nedløp, ikke tilstrekkelig bortledning og vil føre til fuktpåkjenning med potensiell skade i vegg

- Det bør lages system for bortledning av vann fra taknedløp ved grunnmur.
- Det må foretas tiltak for å lukke avviket.

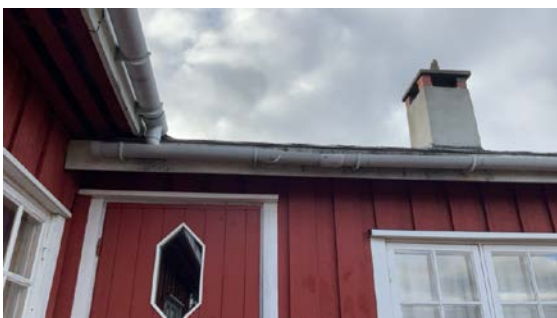
Skade på takrenne

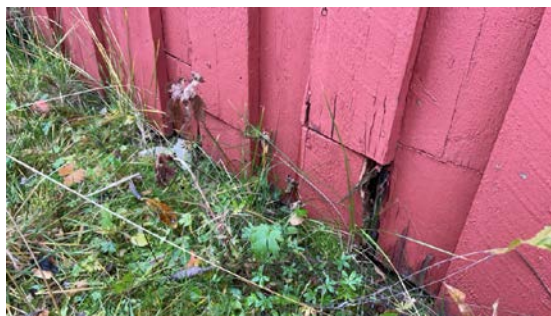
- Det er påvist betydelige råteskader i bordkledningen.
- Det er påvist fuktskader i veggkonstruksjonen.
- Det er påvist råteskader i veggkonstruksjonen.
- Det er værslitt/oppsprukket trevirke/trepaneler.

Det er registrert råteskader i ytterkledning og veggkonstruksjon, spesielt på overside der vegg ligger ned mot gulv og fuktoppsug fra terreng og ved nedbør legger vann/smeltevann seg inntil vegg

- Råteskader i bordkledningen vil fortsette å utvikle seg både i tiliggende bordkledning og til bakenforliggende veggkonstruksjon, dersom en ikke foretar tiltak.
- Lokal utbedring/utskiftning bør utføres.
- Råteskadede konstruksjoner må skiftes ut.

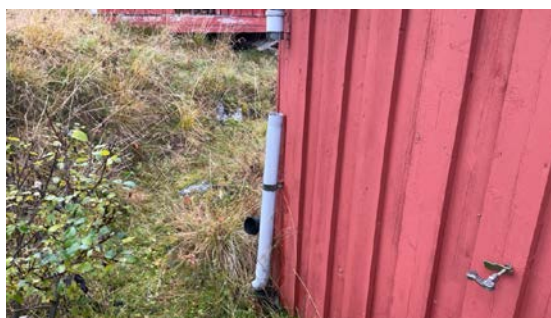
Fuktpåvirkning fra takvann

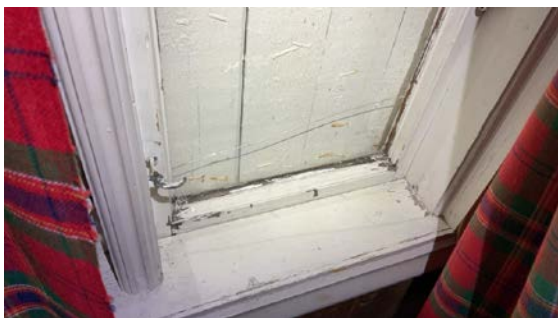
Sprekk i glass

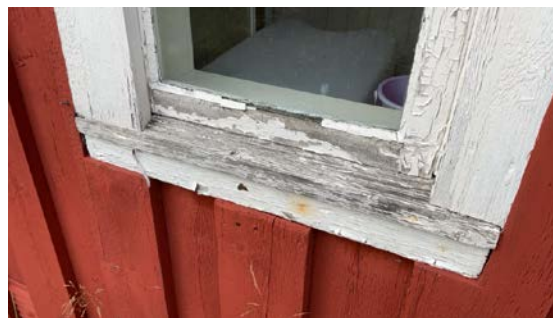
- Karmene i vinduer er slitte og det er sprekker i trevirket.
- Vinduer er fra byggeår, preget av elde og slitasje. Må påregnes utskifting.

Vinduer er slitte og preget av elde, må påregnes utskifting

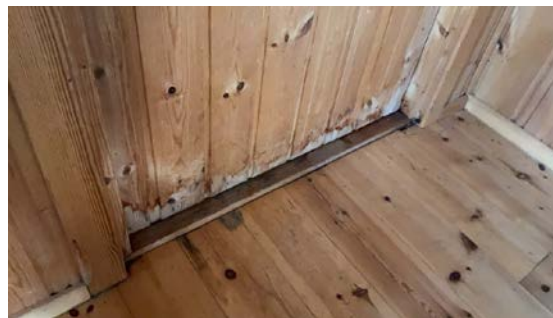
- Det er påvist andre avvik:
- Ytterdør til vindfang er plassbygd, utettheter og slitasje, bør skiftes. Ytterdør til stue har fuktskjolder i overgang terskel.

Fuktskjolder på ytterdør til stue

- Det må foretas tiltak for å lukke avviket.

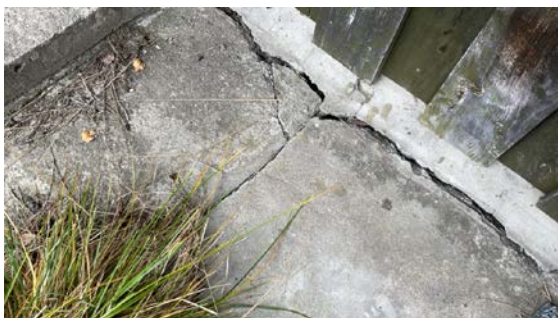
- Det er påvist andre avvik:
- Det er registrert sprekker i betonggulv ved inngang.

Sprekker i betong

- Det må foretas tiltak for å lukke avviket.

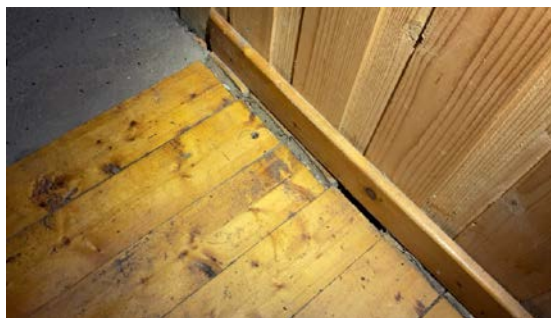
- Overflater har en del slitasjegrad utover det en kan forvente.
- Det er påvist andre avvik:
- Det er registrert glipper og åpninger i overgang gulv vegg, det er registrert betydelige

setningskader i bygning med skjevheter i gulv/vegger/tak som følgeskade. Det er registrert spor av aktivitet fra mus i hytte og spor inne i konstruksjoner der skade i lukkede konstruksjoner må hensyntas. Det er åpninger i konstruksjon gulv og vegg i soverom der tidligere pipe er fjernet og gjenstående arbeid, det er registrert ufagmessighet som av bla. gulv i vindfang der skjøter er lagt på hverandre. Det er montert dusjkabinett i vindfang, rommet er ikke oppført som våtrom der bruk bør unngås der lekkasje/vannsøl vil føre til skade i konstruksjonen. Fuktskjolder i himling fra kjøkken, ved fuktmåletaking under befaring var det ikke utslag og må holdes under tilsyn.

Glipper i overgang vegg og setningsskader i bygning med skjevheter i konstruksjoner som årsakssammenheng

- Det må foretas tiltak for å lukke avviket.
- Overflater må utbedres eller skiftes.

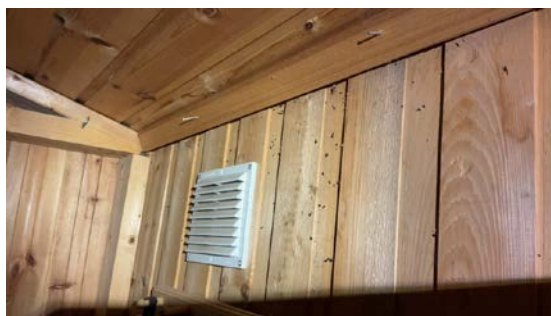
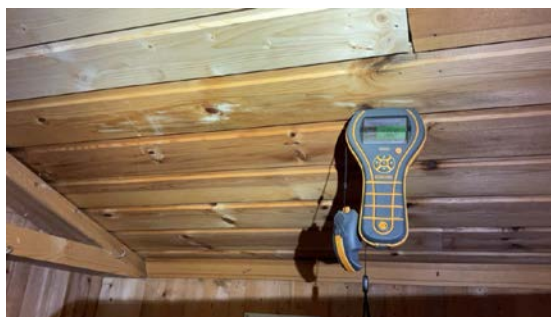
Det er lukket tidligere pipegjennomføring av pipe fra soverom, det er registrert gjenstående arbeid i vegg og gulv. Fuktskjolder i himling ved område med muggslør, ved fuktmåletaking under befaringsstidspunkt var det ikke fuktutslag og må holdes under tilsyn

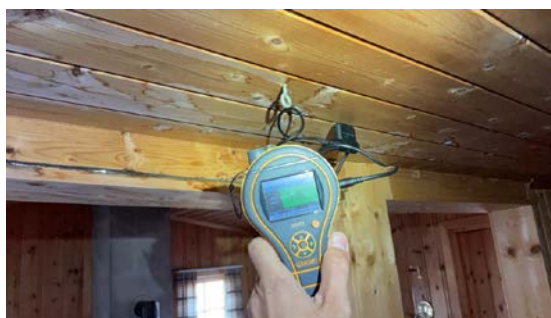
Fuktskjolder i himling fra kjøkken, ved fuktmåletaking under befarig var det ikke utslag og må holdes under tilsyn

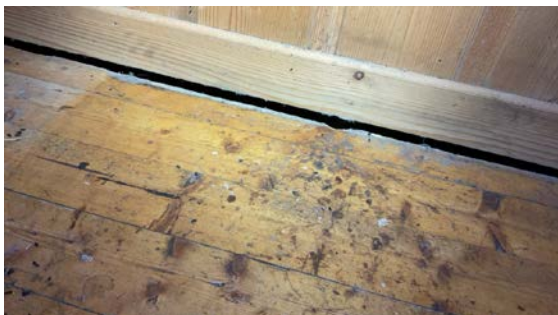
Gulvkonstruksjon er av trebjelkelag. Etasjeskille/gulv på grunn er overflatemålt med bruk av krysslaser målingene er gjort ved stikkprøver i enkelte rom. Målingene ble gjort i kjøkken og stue. Disse viser 50 mm avvik på 2,0 meter lengde som høyeste avvik og 60 mm i hele rommet.

- Målt høydeforskjell på over 20 mm innenfor en lengde på 2 meter. Tilstandsgrad 3 gis med bakgrunn i standardens krav til godkjente måleavvik.
- Målt høydeforskjell på over 30 mm gjennom hele rommet. Tilstandsgrad 3 gis med bakgrunn i standardens krav til godkjente måleavvik.

Betydelige setningsskader i bygning med glipper og åpninger i overgang gulv/vegg

- For å få tilstandsgrad 0 eller 1 må høydeforskjeller rettes opp. Ytterligere undersøkelser må foretas for å få kartlagt omfanget for utbedring.

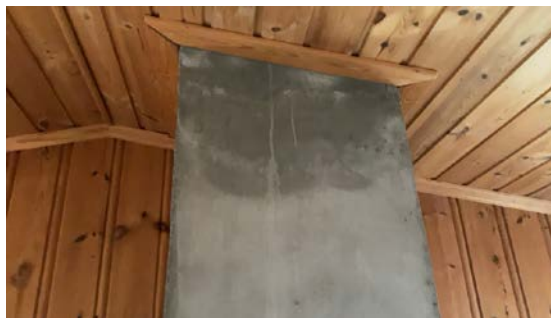
- Mer enn halvparten av forventet brukstid er passert på pipe.
- Det er fra kjøkkenovn registrert rust på vedovn. Fuktskjolder av pipestamme fra stue, anbefaler nærmere undersøkelse og tiltak. Opplyses om dårlig trekkforhold.

Fuktskjolder på pipestamme

- Tidspunkt for piperehabilitering nærmer seg.

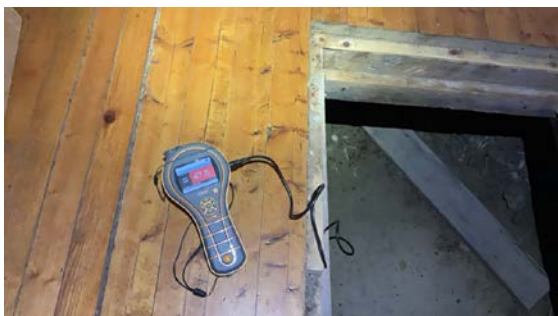
- Det er ikke adkomst til deler av krypkjelleren. Krypkjeller er kun vurdert i tilgjengelige deler. Krypkjeller regnes for å være en risikokonstruksjon som er utsatt for fukt- og råteskader i bunnsvill, trebjelkelaget og andre tilstøtende konstruksjoner, på grunn av fuktighet fra grunnen og kondensering ved temperaturskjeller. Selv om det ikke er avdekket tegn på skader, betyr ikke dette nødvendigvis at det ikke foreligger skader i eller i forbindelse med krypkjelleren.
- Det er påvist skader på konstruksjoner i krypkjeller som er forårsaket av råde eller sopp.
- Det er stedvis påvist fuktnivå som tilsier at konstruksjonen kan ha fuktskader.

Det er fra luke i gulv i spisestue registrert fuktig miljø med muggsopp og bemerket råte i konstruksjonen, ved fuktmåletaking var det fuktutslag og skade i kryprom/gulvkonstruksjonen må hensyntas og kontroll av bunnsvill/øvrige konstruksjoner anbefales

- Gjennomføre ytterligere undersøkelser og foreta utbedring av skade.
- Konstruksjonene må sikres mot råde, sopp og skadedyr.

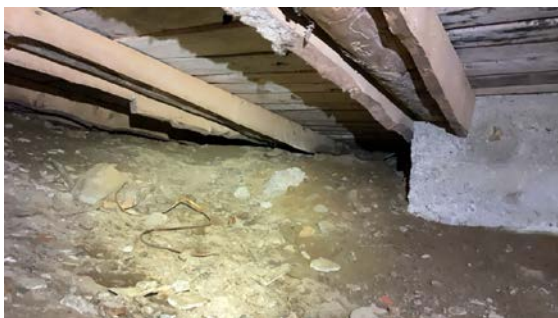
Terreng nært og høyde i kryprom er lavt, på oversiden ligger gulvkonstruksjonen på terreng og utsatt for setninger, fukt og tele fra bygning. Det er registrert råteskader i gulvkonstruksjon/bjelkelag og konstruksjon i sin helhet må utbedres

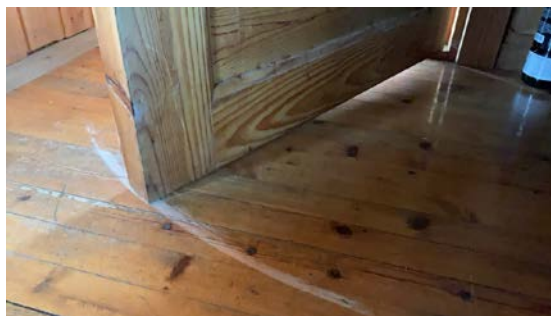
- Det er påvist avvik som tilsier at det bør foretas tiltak på enkelte dører.
- Det er spesielt fra vindfang registrert at dør tar nedi gulv og lar seg ikke åpne, årsak med setningsskader i bygning der tiltak av setningsskader i bygning må foretas før tiltak.

Dør tar nedi gulv og forårsaker skade på gulv og lar seg ikke åpne

- Det bør foretas tiltak på enkelte dører.

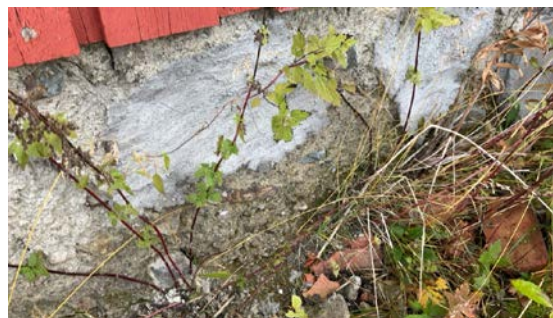
- Grunnmuren har setningsskader.

- Grunnmur fra byggeår er preget av elde der det er betong med sparestein uten armering, bygning har setningsskader og årsak er fundamenteringsmetode og grunnforhold. Preget av forvitring av mur der levetid er oppmot oppbrukt som følge av alder og fuktpåkjenning over tid. Som følge av registrerte avvik på mur/bygning må det foretas refundamentering. Fundamentert på terreng som var vanlig på oppføringstidspunkt. Dette er en risikokonstruksjon med henhold fuktpåkjenninger og bevegelser fra tele/setninger fra grunn, som er årsaksammenheng med registrert

Forvitring av mur

- Påviste skader må utbedres.

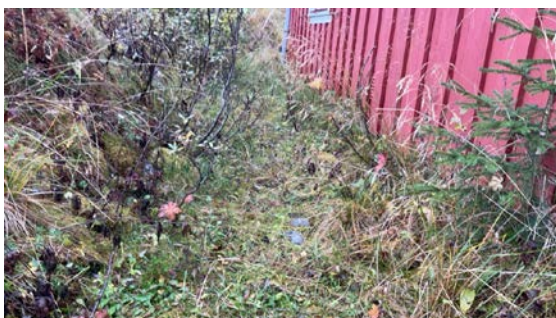
Bør foretas drenering på overside med endring av terrengfall, da det er påført skade på yttervegg og mot kryprom

- Det bør foretas terrengjusteringer.
