# Tilstandsrapport

Tomannsbolig

Bringebærveien 28, 1940 BJØRKELANGEN

Befaringsdato: 15.08.2025

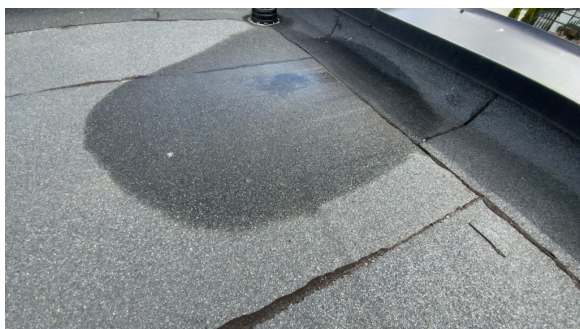
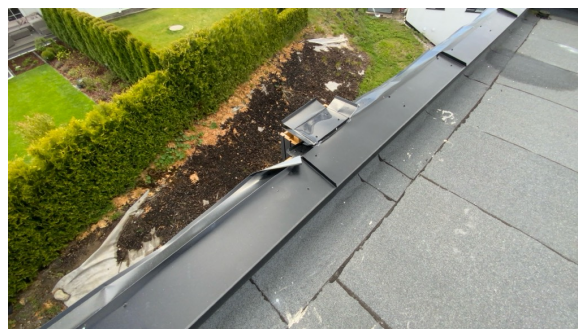
For tak med asfalt takbelegg og takfolier, kreves en minimumshelning på 1:40. Dette er for å sikre at vann effektivt ledes bort fra taket og ikke forårsaker skader på bygningskonstruksjonen over tid. Se øvrig vurdering under nedløp, beslag.

- Lokal utbedring må utføres.

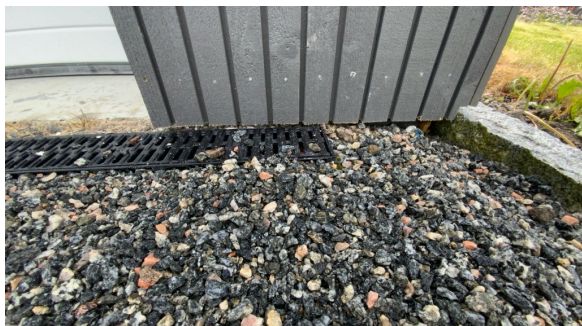
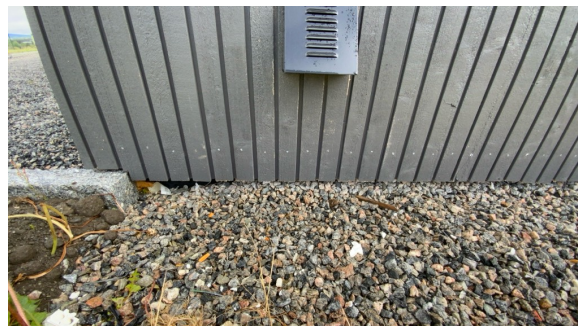
### Nedløp og beslag

Nedløp og beslag av metall.

Kledningsbord bør ha minst 200 mm avstand til terreng for å unngå skader og misfarging fra vannsprut opp fra terrengoverflaten.

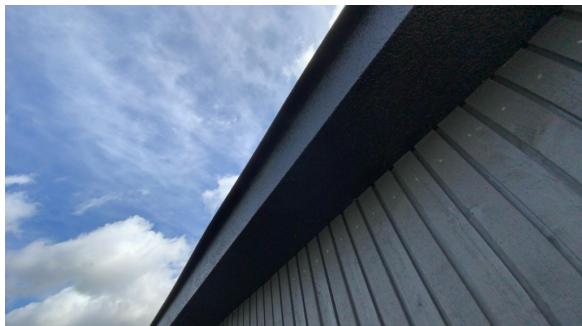
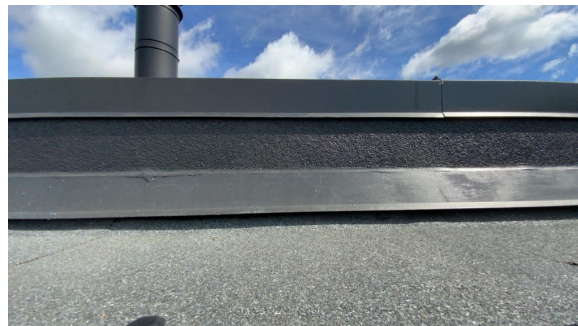
## TG 2 Takkonstruksjon/Loft

Svakhet i enden av takelementer som ikke er beslått/tekket med beslag. Disse er nå malt med noe fuktbeskyttende produkt som må jevnlig vedlikeholdes.

Byggfukt i form av nedbør kan gi fritt vann i kanalene i elementene og videre lekkasjer i endene eller i drenshullene på elementene. På grunn av at hulldekkene er spennarmerte, buer de gjerne opp på midten. Fukten kan da samle seg ved oppleggene. Beslag rundt elementer vil hindre en svakhet i konstruksjonen.

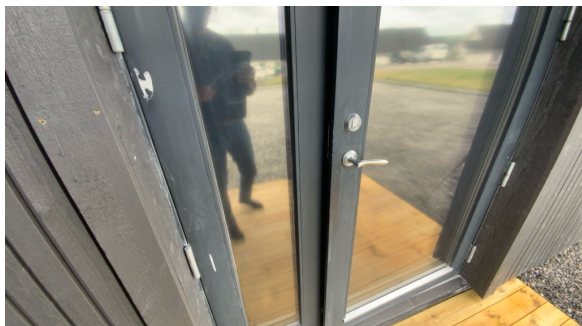
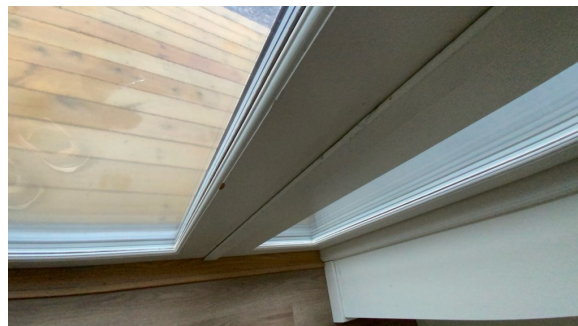
## TG 1 Vinduer

- Karmene i dører er værslitte utvendig og det er sprekker i treverket.

Noe skade på innvendig dørkarm og noe slitasje av utvendig maling på dør.

- Det må foretas lokal utbedring.

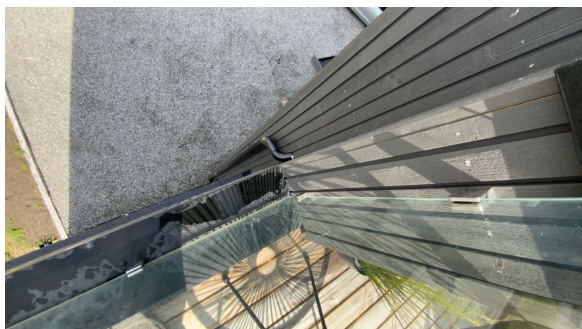
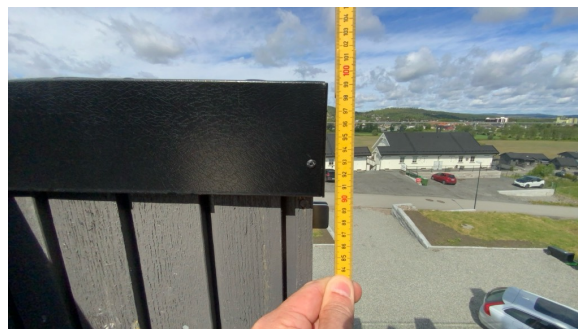
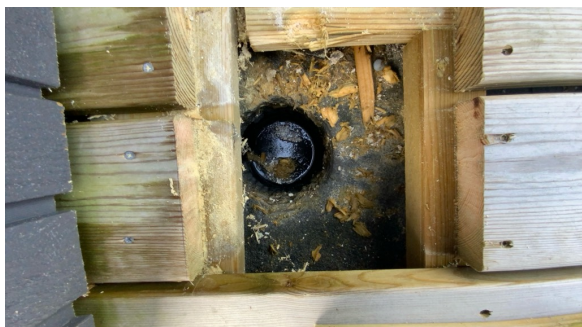
## TE 1 Dører - 2

- Rekkverket er for lavt i forhold til dagens krav til rekkverkshøyder.
- Balkong/terrasse ligger over innredede boligrom, usikker konstruksjon. Konstruksjonsutforming gir økt fare for skader.

- Andre tiltak:
- Rekkverkshøyde må endres for å tilfredsstille krav på byggemeldingstidspunktet.

Det må etableres luke i trespaltegulv for tilkomst til gulvsluk. Ved lav høyde på rekkverk øker risikoen for fallulykker betydelig, spesielt for barn, eldre og personer med nedsatt bevegelighet.

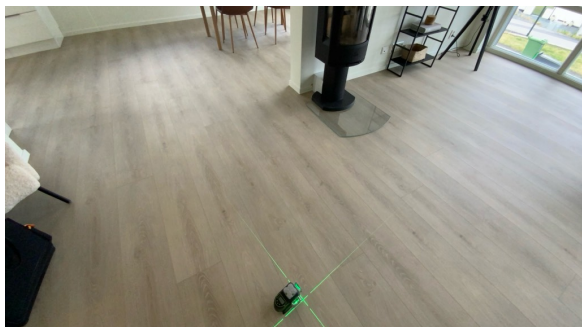
- Det er målt høydeforskjell på mellom 15-30 mm gjennom hele rommet. Tilstandsgrad 2 gis med bakgrunn i standardens krav til godkjente måleavvik.

- For å få tilstandsgrad 0 eller 1 må høydeforskjeller rettes opp. Det vil imidlertid sjelden være økonomisk rasjonelt som et enkeltstående tiltak i en bolig som dette. Dersom boligen en gang skal renoveres, kan man vurdere slike tiltak.

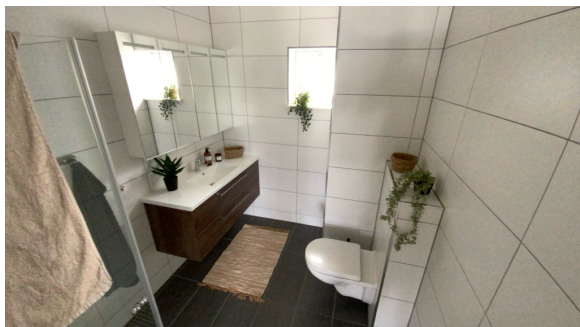
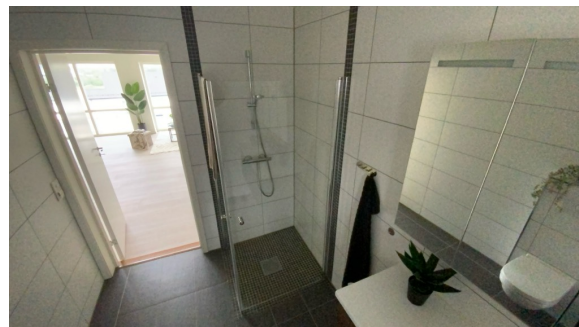
### TG 1 Overflater vegger og himling

- Det er påvist at noen fliser har bom (hulrom under).
- Det er påvist avvik i fallforhold til sluk i forhold til krav i forskrift på byggetidspunktet.

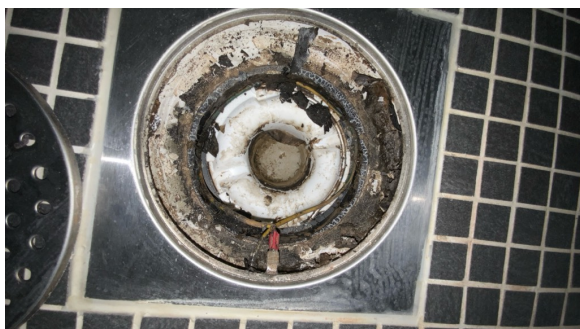
### TG 2 Sanitærutstyr og innredning

- Det er påvist skader på innredning.

- Det er ikke behov for utbedringstiltak.

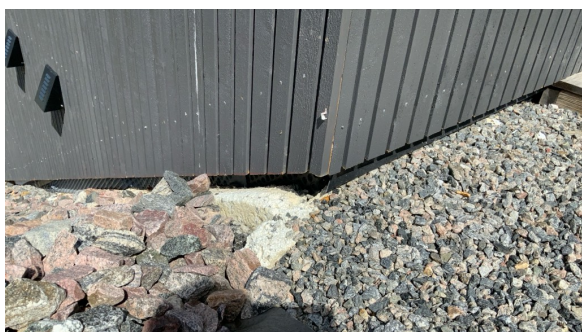
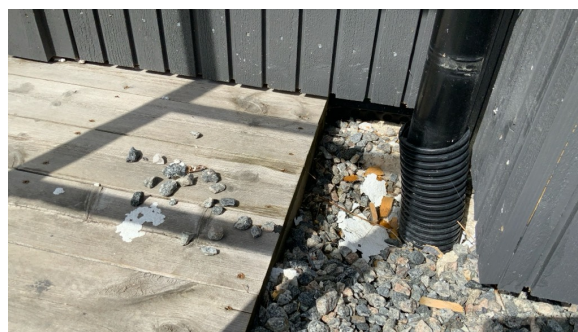
## TG 2 Fuktsikring og drenering

- Det mangler, eller på grunn av alder er det sannsynlig at det mangler, utvendig fuktsikring av grunnmuren ved kjeller/underetasje.

Det er påvist noe fukt i innvendig bod i garasjen på ytterhjørne.

Det må graves opp og nærmere undersøkelser må utføres for å finne avviket og årsaken til fukt i boden. Det er satt inn styrt mekanisk vifte for å bedre på høy fuktighet i boden
