# Tilstandsrapport

📍 Markveien 38 B, 0554 OSLO

# gnr. 228, bnr. 181

Oppdragsnr.: 18925-1784

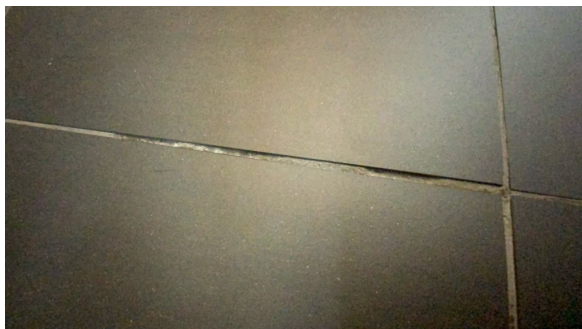
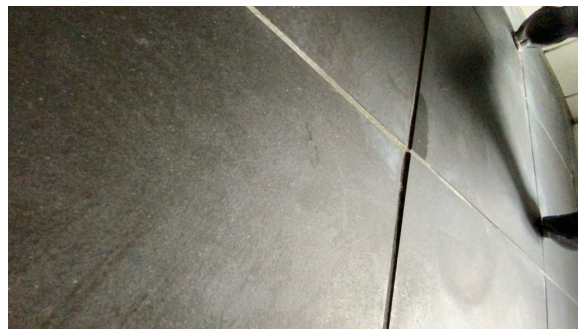
- Det er avvik:

Det er ingen konsekvens med tanke på funksjonen av gulvet. Det anbefales at etterfuges med fugemasse der dette ikke tilfredsstillende.

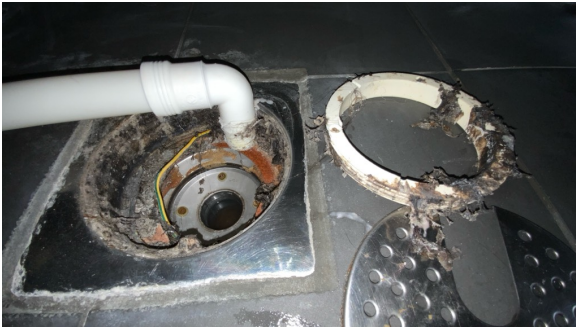
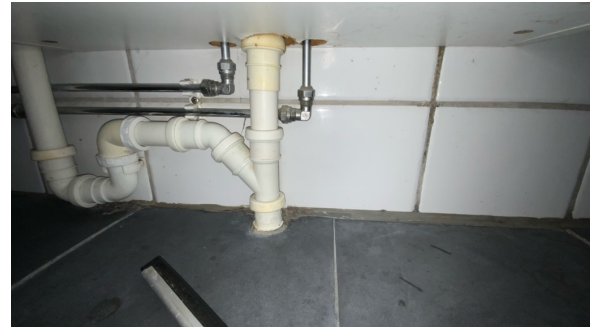
### TG 2 Sluk, membran og tettesjikt

- Det er påvist mangelfull/feil utførelse rundt rørgjennomføringer e.l. som gir fare for fukt i konstruksjonen i våtsone.
- Det er rundt sluk påvist en ikke-fagmessig utførelse av membran/tettesjikt/klemring.
- Mer enn halvparten av forventet brukstid er passert på membranløsningen.

- Det er viktig å merke seg at levetiden til en membran varierer basert på kvalitet, installasjon og bruk. Eldre membraner kan bli sprø og sprekke opp, noe som fører til at de mister sin vanntettende funksjon. Dette kan resultere i vannlekkasjer gjennom vegger og gulv og fuktskader.
- Konsekvensene av ikke-fagmessig utførelse rundt sluk og klemring på våtrom kan medføre lekkasjer og fuktskader.
- Usikker løsning rundt klemring gir økt risiko for at vann kan trenge ned mellom membranen og sluket. Dette kan føre til lekkasje og fuktskader i underliggende konstruksjoner over tid.

Det anbefales å dusje i kabinett eller lokal utbedring for membran i sluk og rørgjennomføringer for gulv og vegg. Ut fra badets alder og datidens membran for vegger, anbefales en renovering av badet.

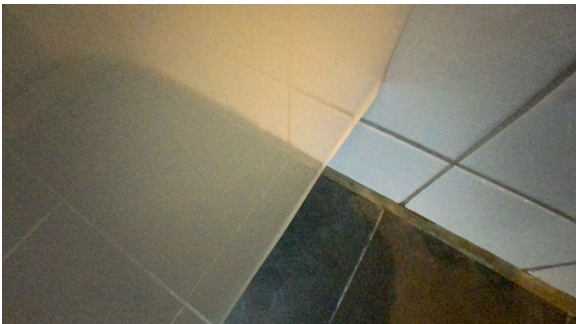
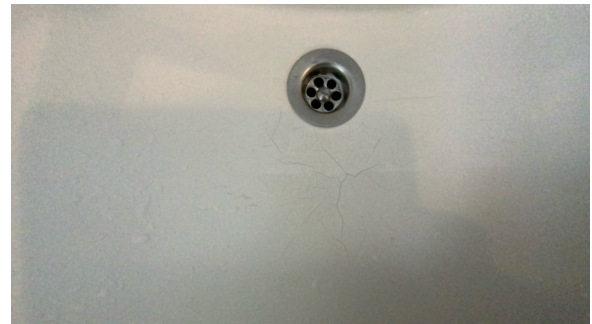
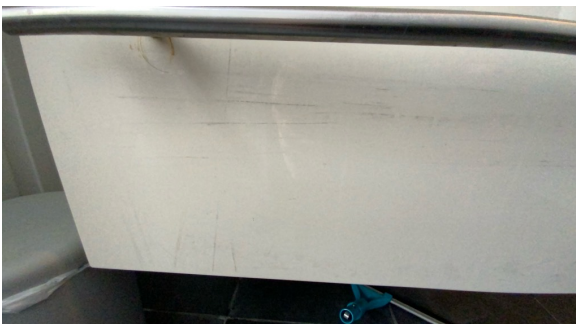
### TG 2 Sanitærutstyr og innredning

- Det er påvist skader på innredning.

Det er noe svelling nederst på sidevegg avv skap. Noe riss nede i servant.

- Riss er vanligvis overfladiske skader i servantens overflate eller glasur. Konsekvensene av riss er hovedsakelig kosmetiske.
- Dersom avvik ikke utbedres er det fare for videre skadeutvikling.

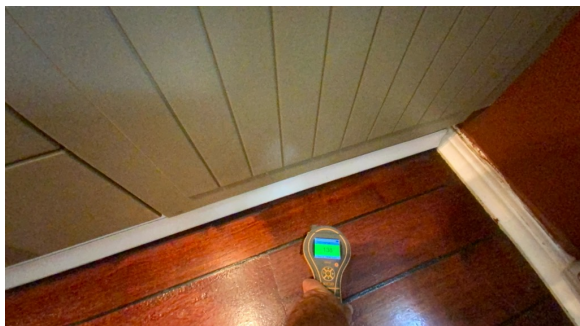
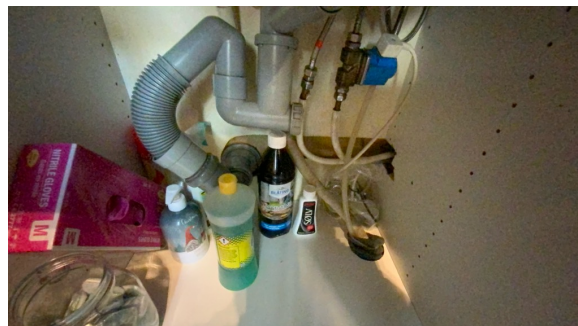
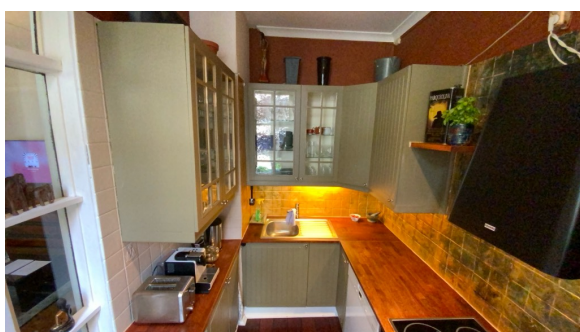
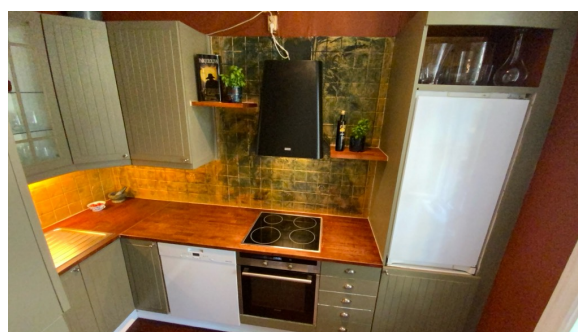
- Det er påvist skader på overflater/kjøkkeninnredning utover normal slitasjegrad.

Innredningen vurderes å ha tiltenkt funksjon ut fra alder. Lokal utbedring eller utskifting for å lukke avvik må regnes med ut fra ønsket standard til dagens forventning. Det anbefales å etablere fast kontakt til vannstopper i benk, som sikkerhet mot vannlekkasje.

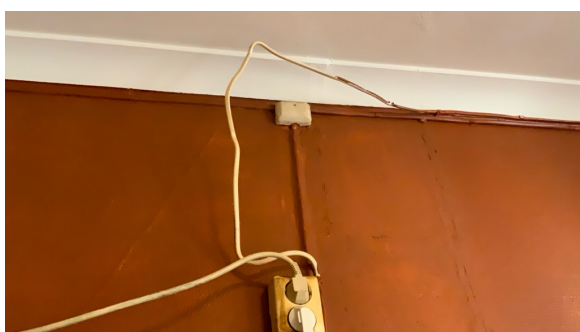
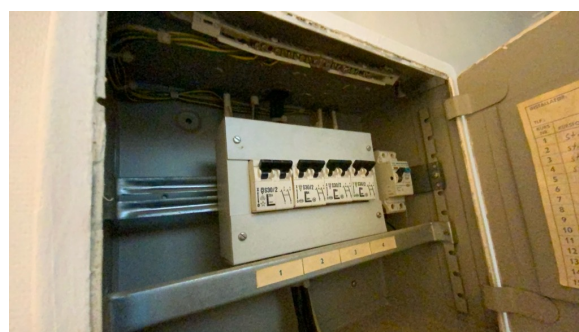
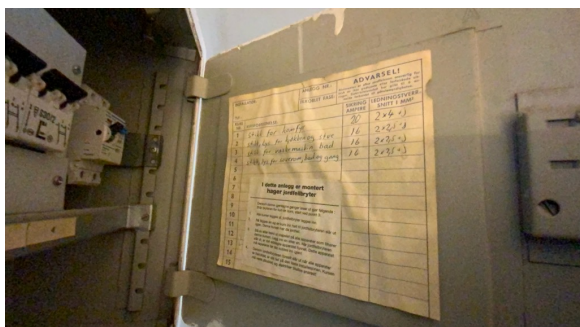
Det anbefales alltid en gjennomgang av anlegget med tanke på anleggets alder og det ikke foreligger kunnskap om anlegget. Med bakgrunn i NS3600 kreves det utført el-kontroll av fagperson for å få TG1 på anlegget. TG2 gis som følge av manglende dokumentasjon/manglende el-kontroll.
