# Tilstandsrapport

Enebolig

Vestvegen 260, 2847 KOLBU

Befaringsdato: 29.10.2024

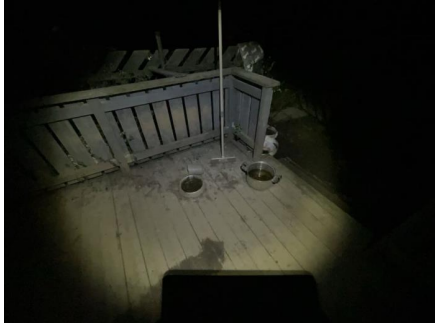
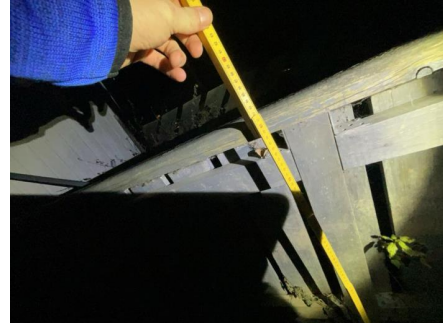
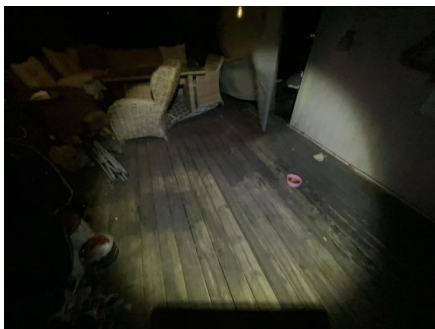
## ⚠ TG 3 Utvendige trapper

Trapp utført i trekonstruksjoner.

- Rekkverk må monteres for å lukke avviket.

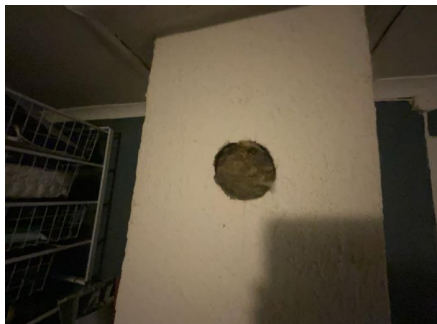
## 📍 TG 2 Rom Under Terreng

Fuktindikasjoner er registrert i vegg mot grunnen, dette øker risikoen for skjulte skader.
