Vestvegen 260, 2847 KOLBU

**Sjarmerende enebolig i landlige omgivelser med behov for oppussing.**

Befaringsdato: 29.10.2024    Rapportdato: 19.11.2024    Oppdragsnr.: 22275-1028    Referansenummer: UL1726

Autorisert foretak: Factum Takst AS

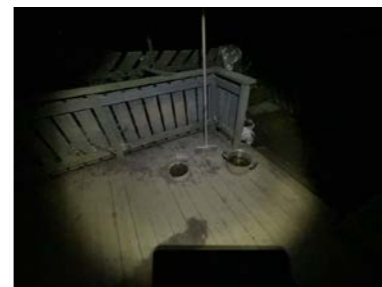
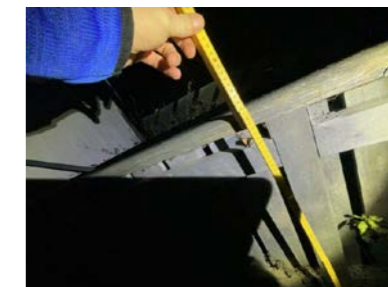
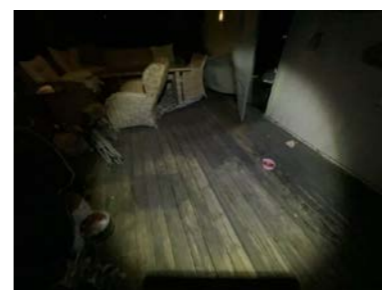
### TG 3 Utvendige trapper

Trapp utført i trekonstruksjoner.

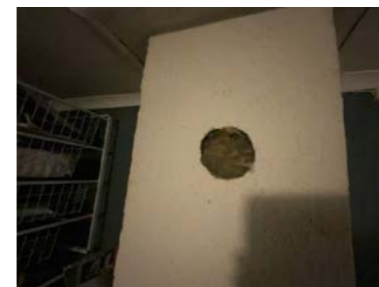
## TG 2 Rom Under Terreng

*Punktet må sees i sammenheng med 'Drenering'*

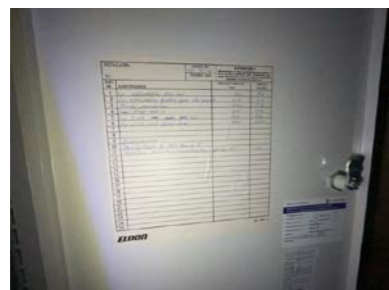
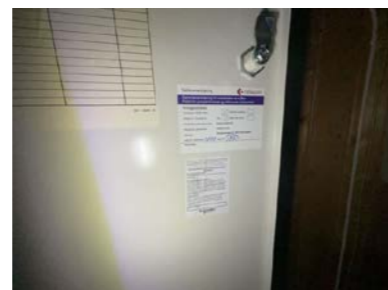
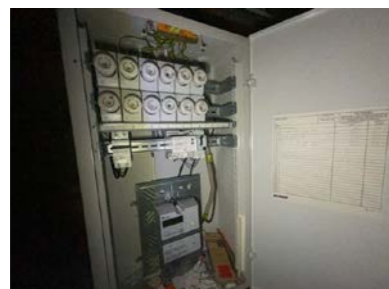
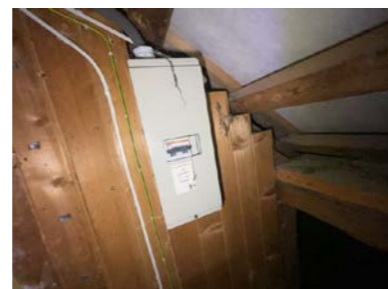
### TG 3 Branntekniske forhold

Jeg er ikke el. fagmann og det er ikke foretatt kontroll av det elektriske anlegget. Kontroll utført av sertifisert EL-kontrollør/takstmann anbefales derfor på generelt grunnlag. Det vil alltid kunne finnes avvik ved nøye gjennomgang av anlegget av fagperson selv om jeg ikke har sett dette eller kommentert det her. Kostnader til retting vil kunne påregnes.  
Kapasitet på kurser bør vurderes av kjøpere, da man vil ha individuelle behov og dette påvirkes av bruksmønstret i boligen. Punkt nummer 1-7 er besvart av eier og er ikke takstingeniørens vurdering. Deler av el-anlegget er ikke jordet.
