Leilighet
Baarsrudveien 2
3478 Nærnes

Boligens tekniske tilstand:

Dato: 12/04/2024

Asker Bygg og Eiendom AS

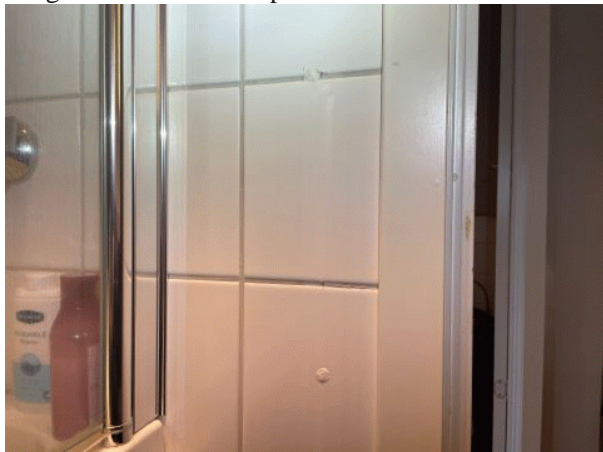
1. Våtrom**1.1 Bad****TG 2** 1.1.1 Overflate vegger og himling

Merknader: Godt vedlikeholdt bad med normal slitasje ihht alder.

- Det er hull (tettet med silikon) etter tidligere dusjvegg på bad
- Det er påvist noe fuktsvelling i listverk rindt dør.

Velges da mer enn halvparten av forventet levetid er oppnådd. (Kan likevel ha flere år med god funksjon)

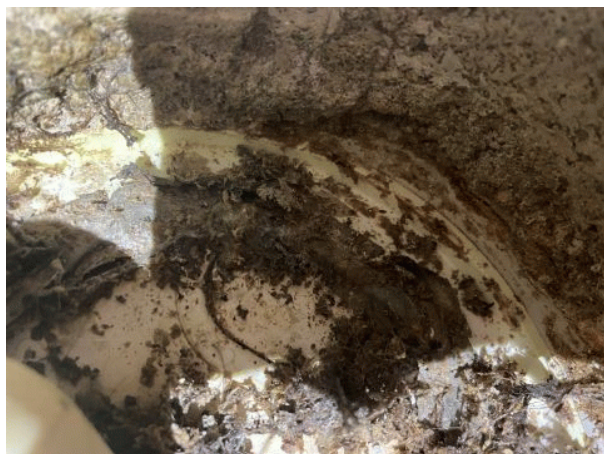
TG 2 1.1.3 Membran, tettesjiktet og sluk

Merknader: -Løs jording til slukrist

-Det ble boret hull i vegg i tilstøtende rom mot våtsonen. Det ble ikke funnet tegn til fukt.

-Løs jording i sluk

Manglende dokumentasjon på membran

Alder og slitasje

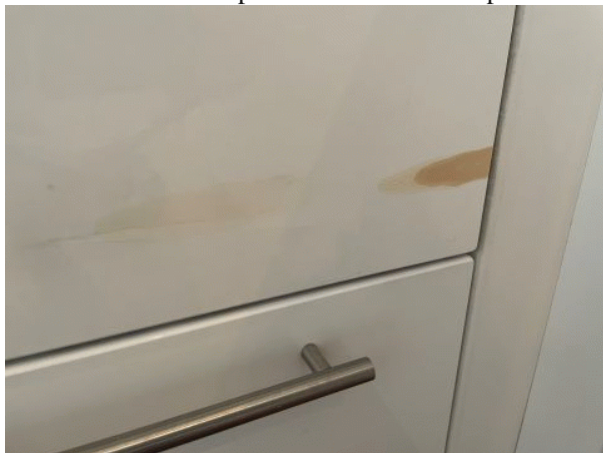
TG 2 2.1 Kjøkken

Merknader: Godt vedlikeholdt kjøkkenet med normal slitasje

-Skade i overflate på 1 skuffefront.

Vurderes med tanke på "skade" i overflate på skuffefront

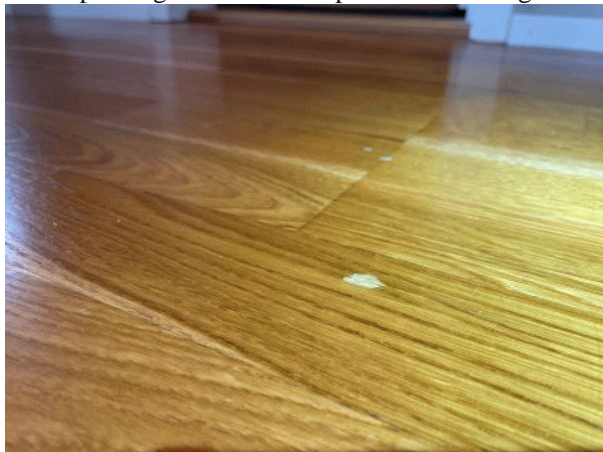
TG 2 3.1 Andre rom

Merknader: -Det er påvist farge-/strukturforskjell i gulv i stue samt mindre hakk i parkett ved WC. (Farge-/strukturforskjell kommer av at vegg til soverom er flyttet.) Det ble ikke avdekket feil eller avvik som krever strakstiltak utover normalt vedlikehold.

Settes på bakgrunn av hakk i parkett. samt farge-/strukturforskjell på gulv i stue.

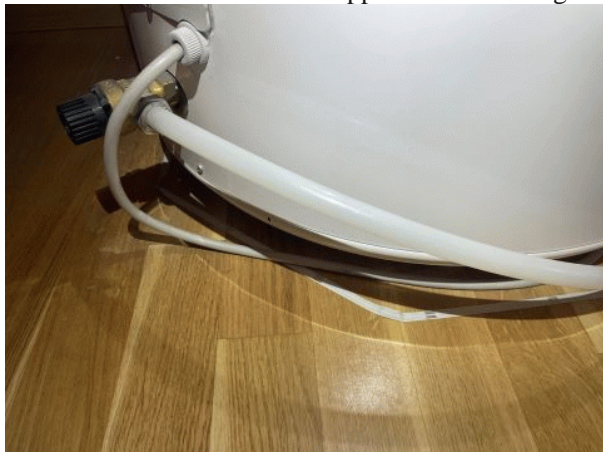
TG 2 6.2 Varmtvannsbereder

Merknader: -Ingen synlige tegn til lekkasjer.

Settes da forventet levetid er oppnådd/nærmer seg
