Tilstandsrapport

Rekkehus

Regimentsvegen 187, 5705 VOSS

Befaringsdato: 06.02.2025

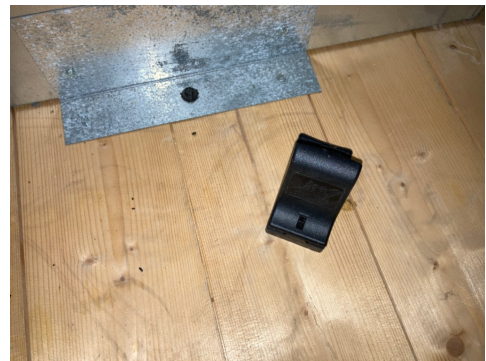
- Det er registrert symptom på aktivitet fra skadedyr

- Det må gjennomføres ytterligere undersøkelser.

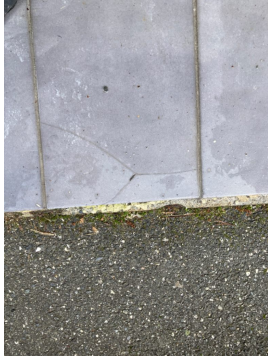
- Rekkverket er for lavt i forhold til dagens krav til rekkverkshøyder.
Bom i fliser/skader i fuger/fliser ved inngang

Skade i fliser ved inngang

Lokal utbedring av fliser

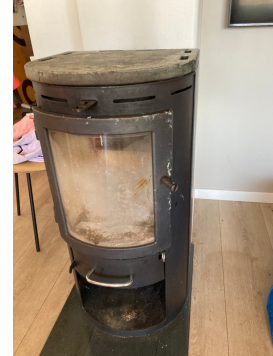
Vedovn i stue med glass i front

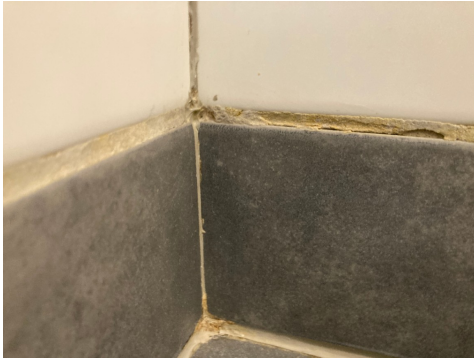
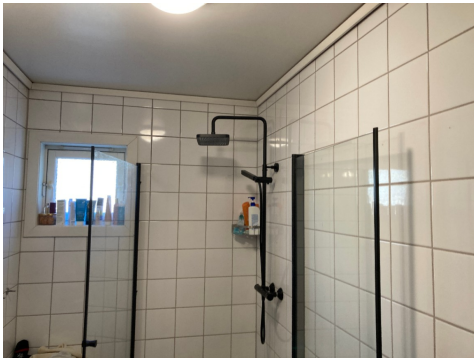
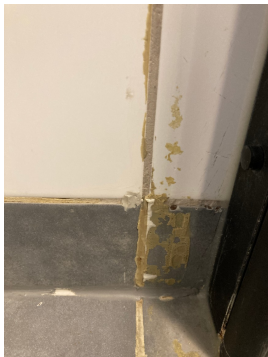
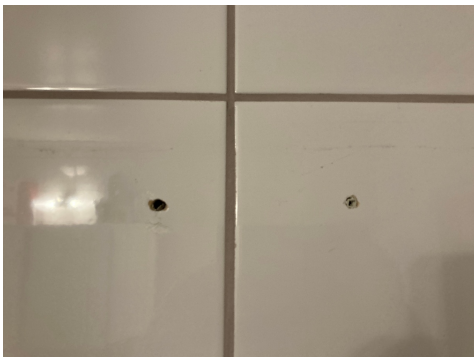
2. ETASJE > BAD (6,7 KVM)

- Det er påvist at flisfuger har riss/sprekker.
 - Det er vindu/dør med ikke fuktbestandige materialer i våtsonen (ved vask, dusj, badekar, osv.), løsningen eller byggematerialet er uegnet
- Alder 23 år

- Slike riss/sprekker kan indikere bakenforliggende fuktskader, og konstruksjonen bør observeres jevnlig for å vurdere utvikling.

Merker i overflater etter tidligere installasjoner

Groper/sprekker i fuger

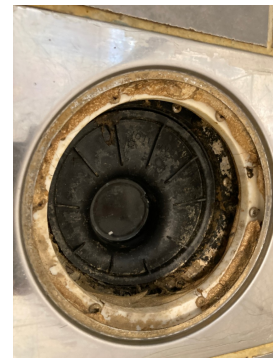
- Våtrommet fungerer med dette avviket.

- Overvåk tilstanden jevnlig. For å få tilstandsgrad 0 eller 1 må slukløsningen skiftes ut og sannsynligvis må også membransjiktet skiftes/utbedres. Det er imidlertid vanskelig å si noe om tidspunktet for når dette er nødvendig.

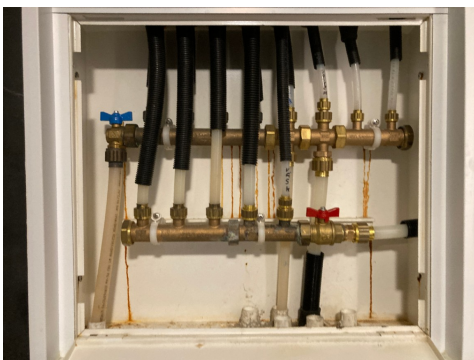
Vannledninger er av plastrør (rør i rør) og er besiktiget i rørskap. (rustmerker i fordelerskap er etter lekkasje i 2019, er utbedra) Det er montert WaterStop under skap på kjøkken. Stoppekrane i luke i vegg på vaskerom.

- Rørkurser på rør-i-rør system bør merkes.

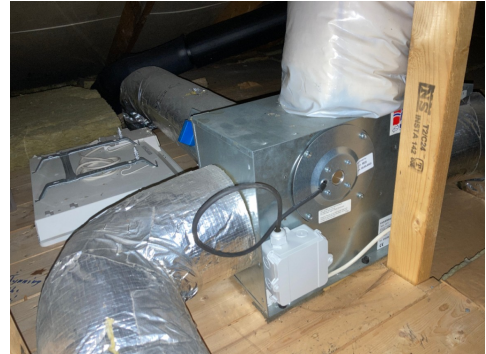
Motor til ventilasjon er montert på loft

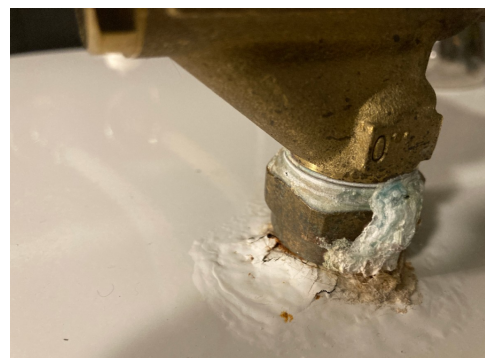
Irr på kobling, varmtvannsbereder

- Det bør etableres tilfredsstillende el-tilkobling etter gjeldende forskrift.
- Det er ikke behov for utbedringstiltak siden tanken fungerer i dag, men ut ifra alder kan skader plutselig oppstå på eldre tanker.

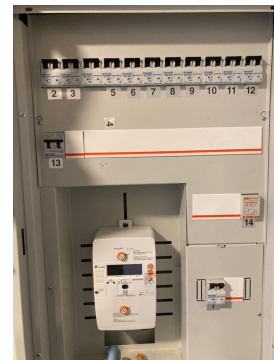
11. Finnes det kursfortegnelse, og er den i samsvar med antall sikringer?
Ja
12. Foreta en helhetsvurdering av det elektriske anlegget, dets alder, allmenne tilstand og fare for liv og helse. Bør det elektriske anlegget ha en utvidet el-kontroll?
Ja Alle anlegg som ikkje har hatt el-kontroll dei siste 5 årene bør få dette utført
