# Tilstandsrapport

Kjedet enebolig

Kveldsolgata 78, 8618 MO I RANA

Befaringsdato: 11.08.2025

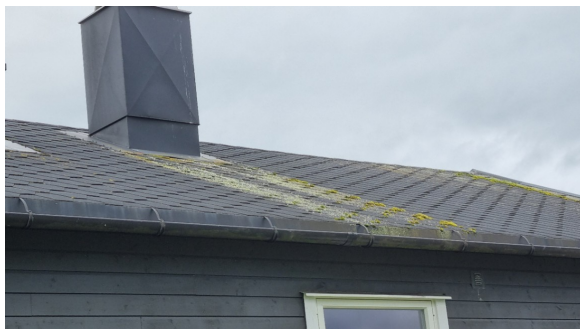
Det er registrert mosegroing på deler av takflaten. I tillegg er det observert fuktmerker i taktroen på denne delen av taket. Dette kan indikere at fukt har trengt inn over tid, enten som følge av slitasje på tekingen eller redusert drenering på grunn av mose.

Taket er noe mosegrodd.

Mosegrodd del av taktekket bør kontrolleres nøye av en fagkyndig, behov for utskifting av taktekke kan ikke utelukkes.

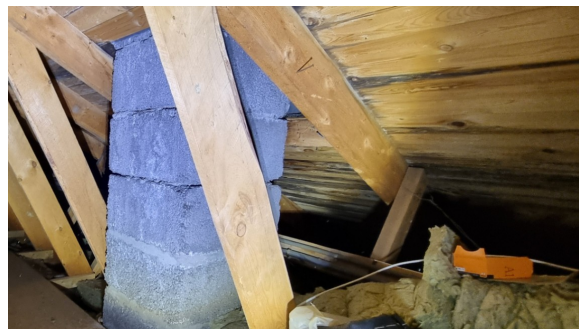
Fuktmerker i taktro på

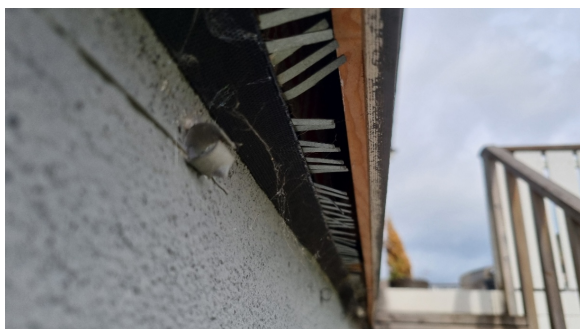
Det er registrert åpninger i musebåndet som er tilstrekkelig store til at mus kan komme inn bak bordkledningen.

Forholdet bør utbedres for å hindre skadedyrinntrengning.

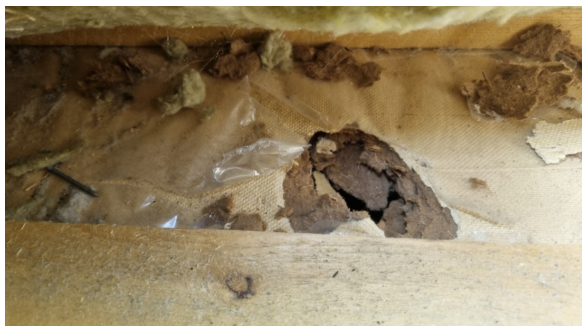
Det er utettheter i dampsperre.

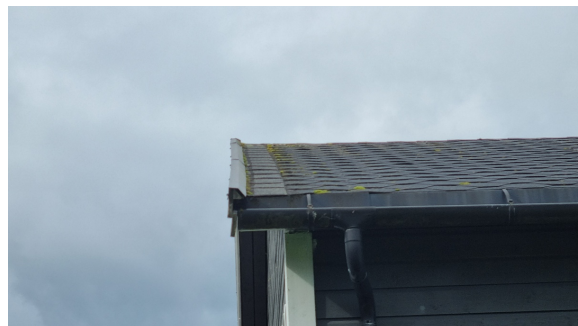
Det er funnet fuktmerker i taktroen ved gavlveggen og rundt pipen. Ved gavlvegg er det lagt nyere takpapp, noe som kan tyde på at det har vært eller kan være lekkasje i overgangene mellom lagene.

Det er lagt en remse med nyere takpapp.

Det anbefales å overvåke tilstanden på fuktmerke. Ved fremtidig utvikling av fuktmerke/fuktverdier, må det påregnes tiltak for å forhindre fuktgjennomtrengning.

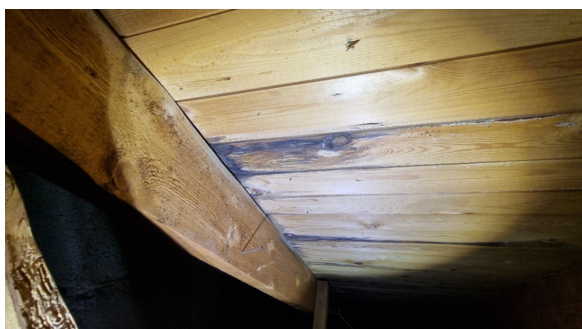
Fuktmerke.

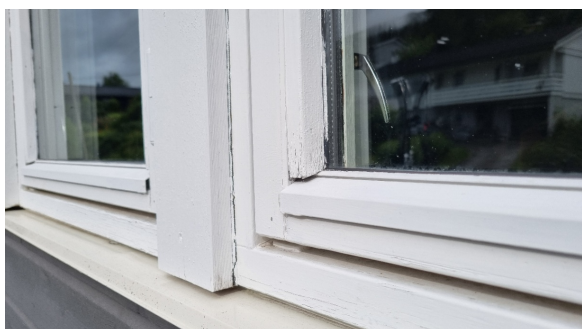
Vindu er værslitt.

Overflatebehandling av værslitte vinduer bør påregnes.

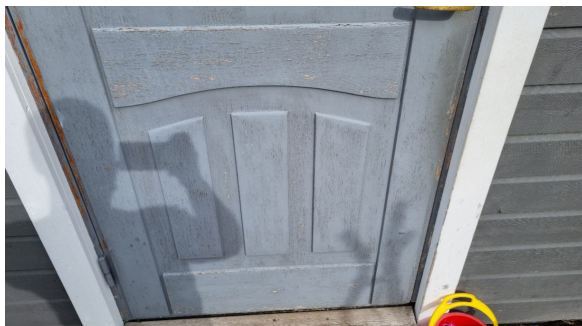
- Karmene i dører er værslitte utvendig og det er sprekker i treverket.

Ytterdør er værslitt.

- Det må påregnes noe vedlikehold og at enkelte dører må skiftes ut.

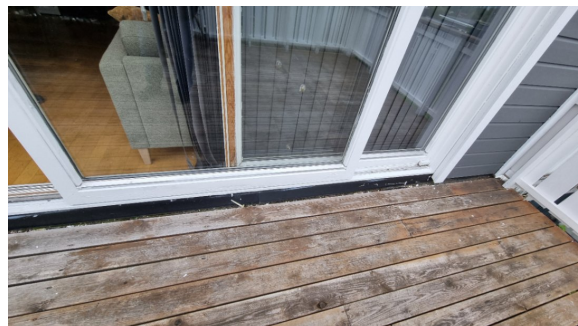
Skyvebalkongdør er værslitt og har innvendig bruksslitasje.

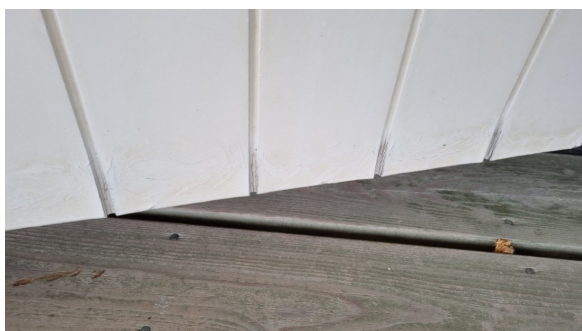
Balkongdør i sokkeletasjen har fuktsvell i dørblad.

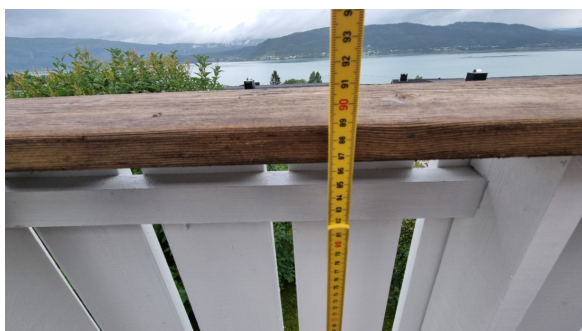
Begge terrassene har rekkverk som er lavere enn 100 cm.

- Det er ikke krav om utbedring av rekkverkshøyde opp til dagens forskriftskrav.

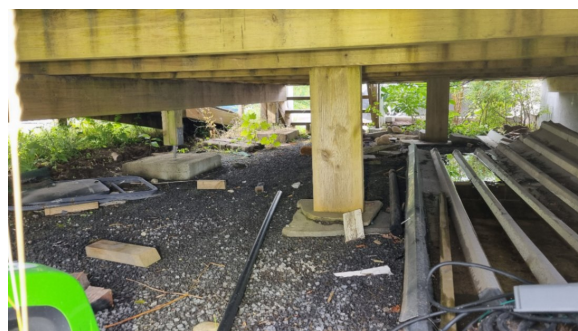
Det er registrert provisoriske understøtter av bjelkekapp som er fundamentert på steinheller under terrassen.

Det anbefales oppgradering til permanent og forskriftsmessig fundamentering.

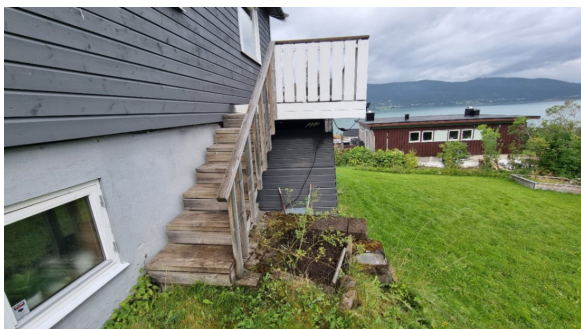
Åpninger i rekkverk er ikke i henhold til krav i dagens forskrifter.

- Det er ikke krav om utbedring av åpninger i rekkverk til dagens forskriftskrav.

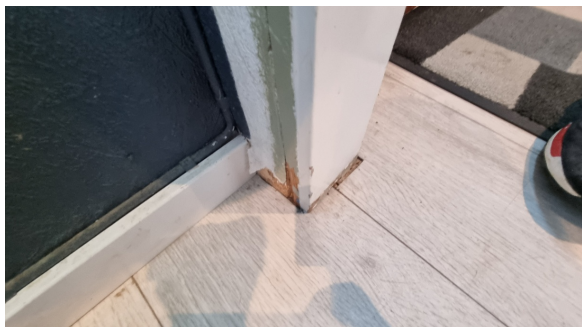
Manglende gulvlist.

Oppgraderinger av innvendige overflater anses ikke som umiddelbart påkrevd.

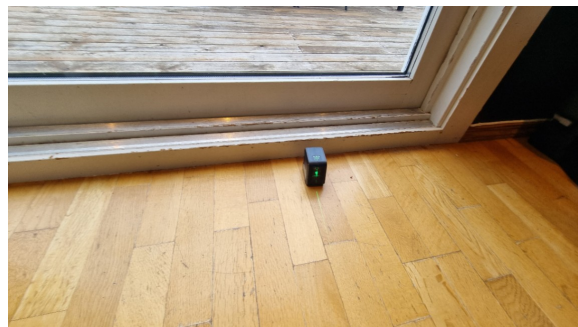
Noe overflateslitasje i parkett.

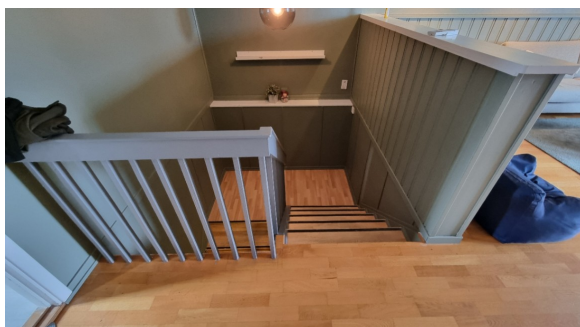
Det mangler håndløper på vegg i trappeløpet.

- Det er ikke krav om utbedring av åpninger opp til dagens krav.
- Håndløper må monteres på vegg for å tilfredsstille krav på byggetidspunktet.

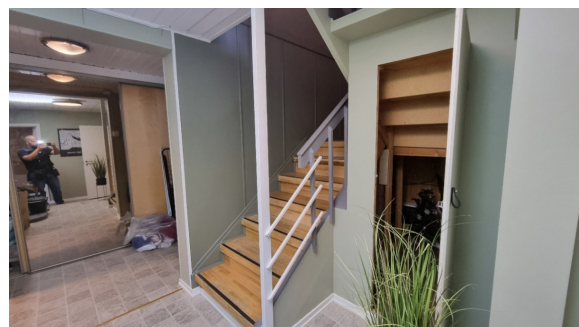
Åpninger i rekkverk er større enn dagens forskriftskrav til rekkverk i trapper.

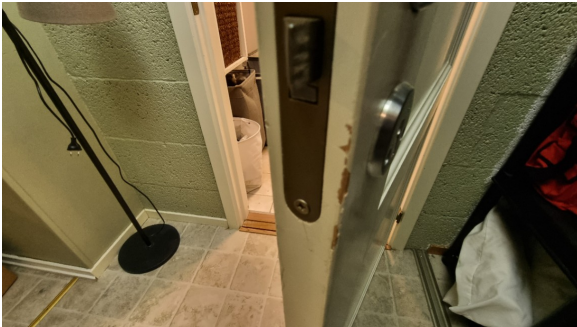
Avviket vurderes som mindre og av estetisk betydning, og avviket berører ikke dørenes bruksfunksjon. Det er derfor ikke behov for utskifting på nåværende tidspunkt.

Sår/hakk i dørblad

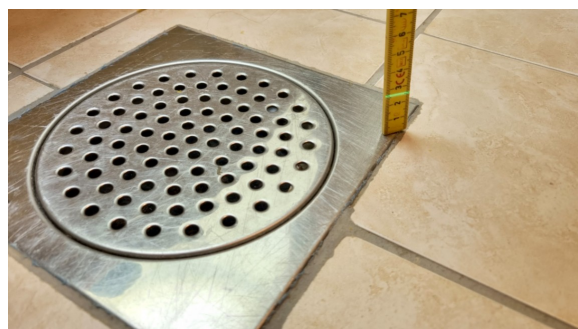
Det ble registrert motfall fra sluk.

- Påviste avvik må utbedres, gulvet må bygges med riktig fall.

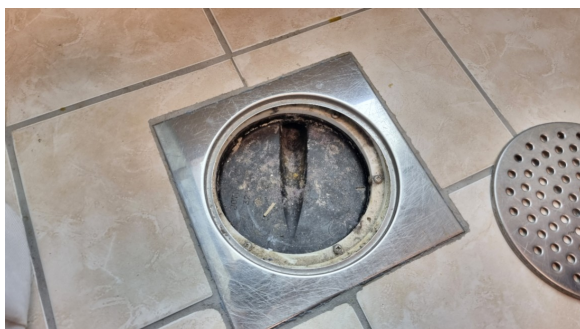
Tidspunkt for utskifting av membran nærmer seg.

Sluken har ukjent utførelse angående membran, ingen dokumentasjon foreligger.

Ved fremtidig renovering bør utskifting av sluk påregnes.

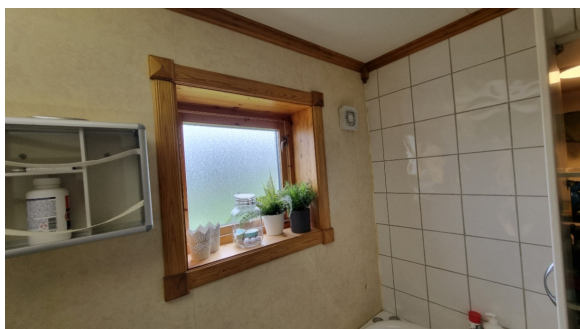
Det er registrert en utsparring i vegg mellom bad og vaskerom, der det er plassert et skap. Denne løsningen medfører en svekkelse i veggens fuktbeskyttelse, da gjennomføringen bryter den kontinuerlige tettesjikten som normalt skal beskytte mot fuktinntrengning.

Det ble ikke registrert synlige fuktskader eller avvik ved befarings, men konstruksjonen vurderes å gi økt risiko for fuktskader.

Det er vindu i våtsonen ved badear.

Ved plassering av vinduer i våtsone må veggmembranen legges inn i vindussmyget, og overgangen mellom membran og karm/utføring tettes med fugemasse.

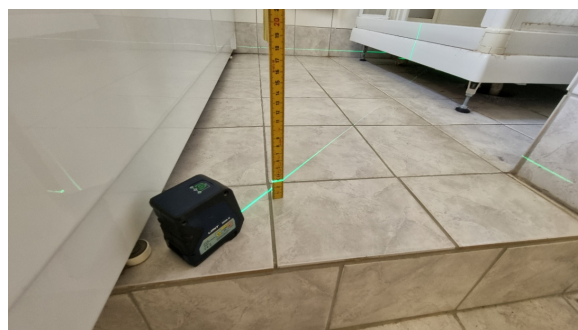
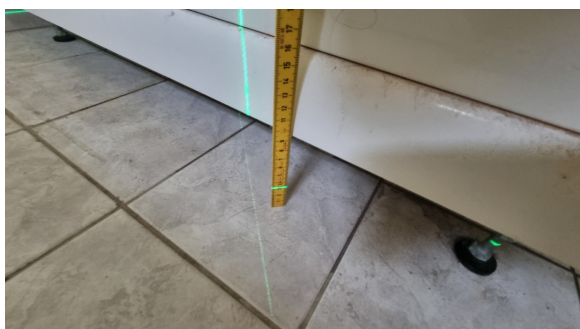
Øverste plan er tilnærmet flatt.

For å få tilstandsgrad 0 eller 1 må gulvet bygges om for å få riktig fall mot sluk. Dette vil imidlertid sjelden være økonomisk rasjonelt som et enkeltstående tiltak. Ved en eventuell renovering bør man påse at badet bygges med riktig/tilfredsstillende fall mot sluk.

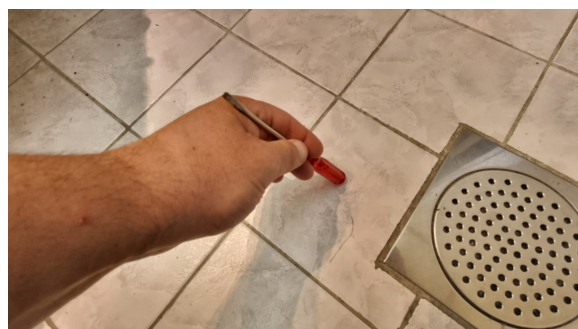
Det er påvist at noen fliser har bom (hulrom under).

- Selv om bom eller hull lyd ikke alltid er et umiddelbart problem, bør det overvåkes nøye før eventuell utvikling i sprekker i flisfuger e.l. oppstår. Dette må en foreta tiltak for, for å begrense utviklingen.

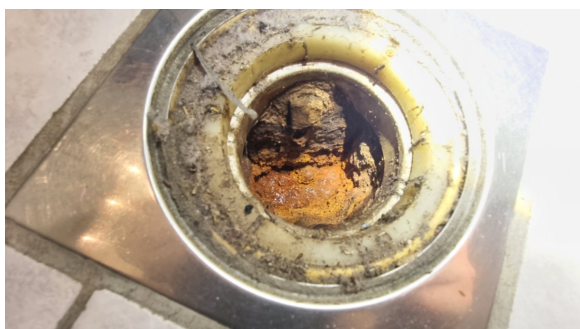
Eldre soilsluk.

Ved fremtidig renovering bør utskifting av sluker påregnes.

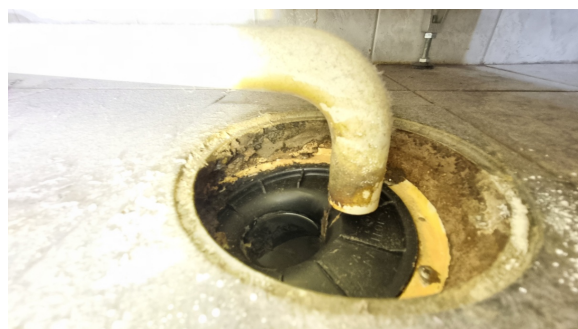
Plastsluk under dusjkabinett.

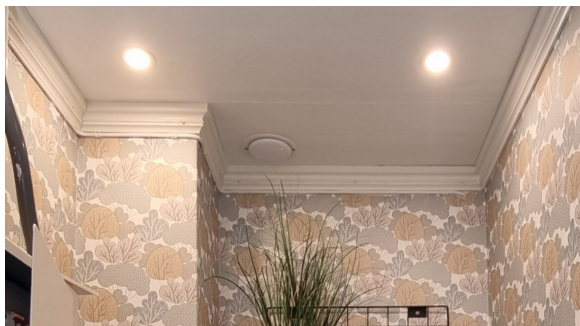
Naturlig ventilasjon via ventil i himling.

- Mekanisk avtrekk bør etableres på toalettrom.

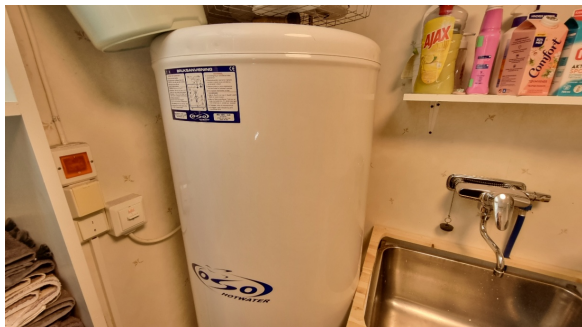
Varmtvannsbereder fra 2002.

- Det er ikke behov for utbedringstiltak siden tanken fungerer i dag, men ut ifra alder kan skader plutselig oppstå på eldre tanker.

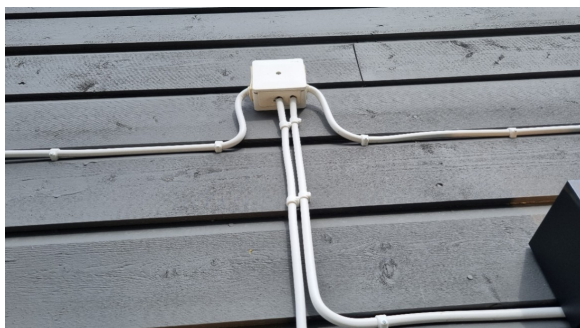
Det er ufagmessig festing og utførelse av kabler til koblingsboks over inngangsdør.

Ufagmessig utførelse.

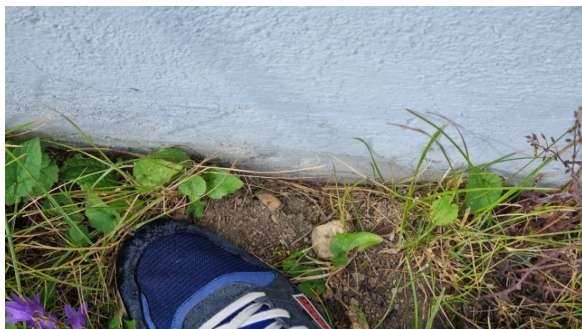
Drenering og fuktsikring antas å være av eldre dato med begrenset restlevetid, til tross for at det ikke ble registrert forhøyede fuktverdier ved befarings. Det er usikkerhet om taknedløp og drenering er koblet sammen med kloakken. Dersom dette er tilfelle så kan kommunen pålegge å legge taknedløp/drenering i separat system. For nærmere informasjon om dette ta kontakt med kommunen.

Det ble ved befarings ikke registrert synlig grunnmursplast/fuktsikring.

Det anbefales jevnlig kontroll og oppfølging over tid for å avdekke eventuelle fremtidige fuktproblemer. Tiltak for redrenering rundt boligen kan ikke utelukkes.

Ta kontakt med kommunen vedrørende separering av drens vann og kloakk.

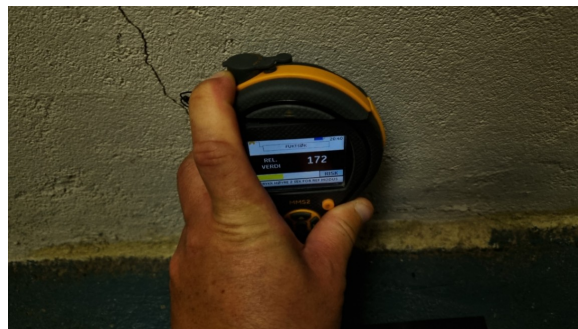
Ingen unormale fuktverdier ble registrert ved befarings, men rom under terreng kombinert med drenering/fuktsikring er å anse som en risikokonstruksjon

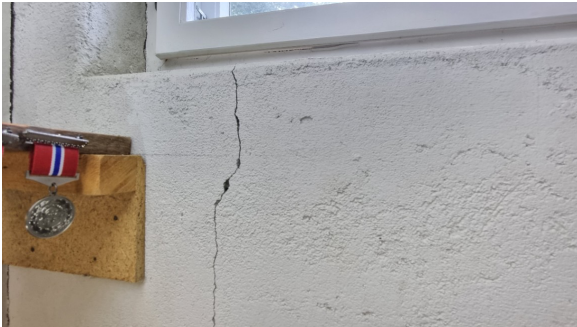
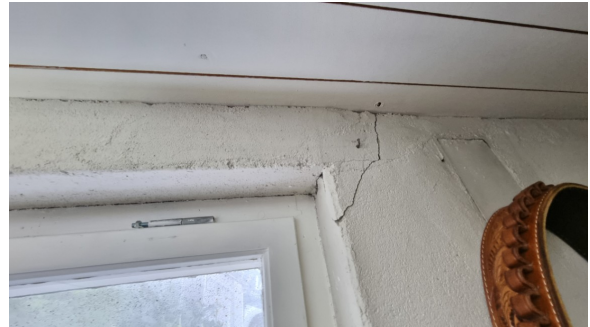
Det er registrert sprekkdannelser i grunnmuren. Det er ikke observert tegn til aktiv bevegelse eller alvorlige konstruksjonsskader. Sprekker kan føre til fuktinntrengning og på sikt svekke konstruksjonen dersom forholdet utvikler seg. Usikkerhet på tilstand på grunnmur/yttervegger som er under terreng og er innvendig innkledd.

Innvendig sprekk.

Ved eventuell fremtidig redrenering rundt boligen bør det gjennomføres nærmere undersøkelser av grunnmurens utvendige tilstand. Tiltak kan bli nødvendig avhengig av hva som avdekkes.

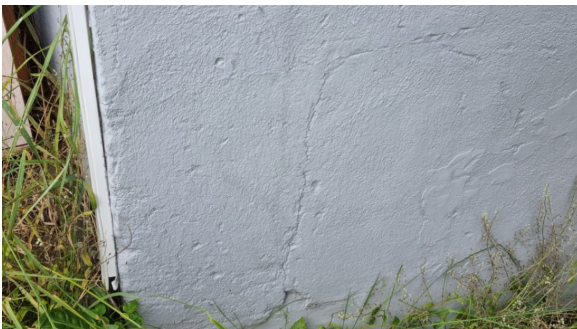
Utvendig sprekk.

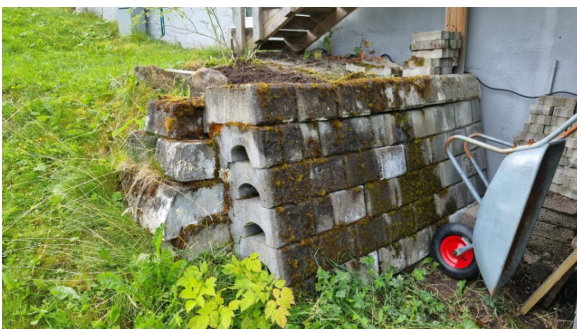
Det mangler rekkverk/annen sikring på forstøtningsmuren(e) ut ifra dagens krav.

Rekkverk/annen sikring på forstøtningsmur må settes opp for å lukke avviket.

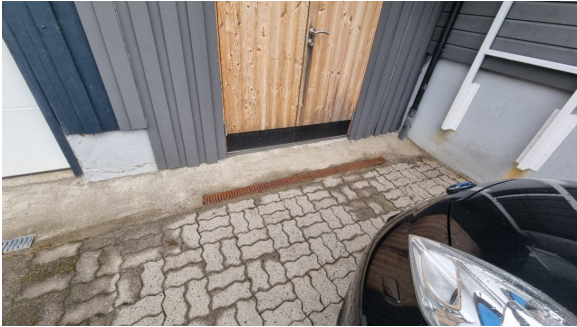
Dreneringsrenne med varmekabel.

Overvåk tilstanden i perioder med mye nedbør/snøsmelting.

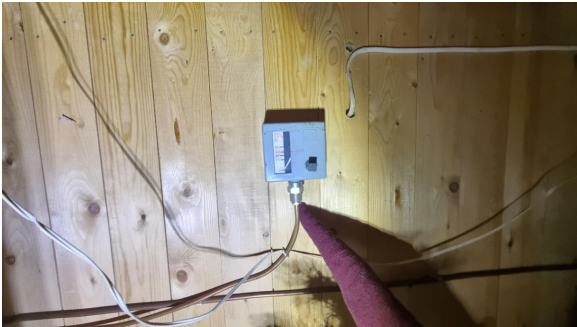
Fyringsrør.

Fjerning av fyringsrør bør påregnes, og det må gjøres nærmere undersøkelser på om at det er nedgravd oljetank.

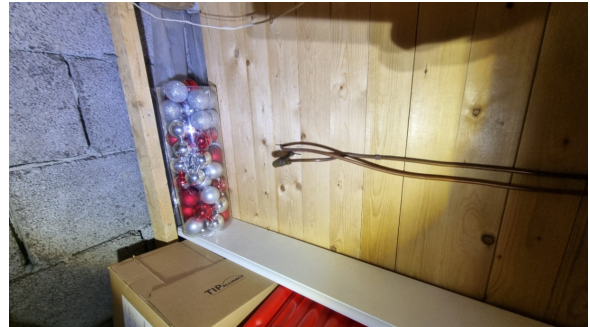
Fyringsrør går ut gjennom grunnmur, denne delen grenser mot bod under garasjen.

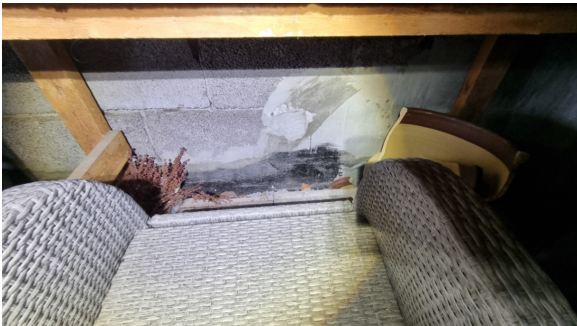
Ingen synlig oljetank/dagtank.
