Kveldsolgata 78, 8618 MO I RANA

# Tilstandsrapport

Befaringsdato: 11.08.2025

Rapportdato: 21.08.2025

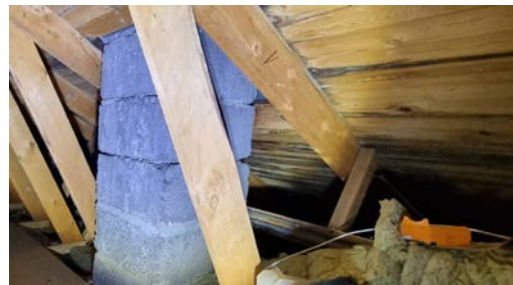
Det er registrert mosegroing på deler av takflaten. I tillegg er det observert fuktmerker i taktroen på denne delen av taket. Dette kan indikere at fukt har trengt inn over tid, enten som følge av slitasje på tekingen eller redusert drenering på grunn av mose.

Taket er noe mosegrodd.

Fuktmerker i taktro på

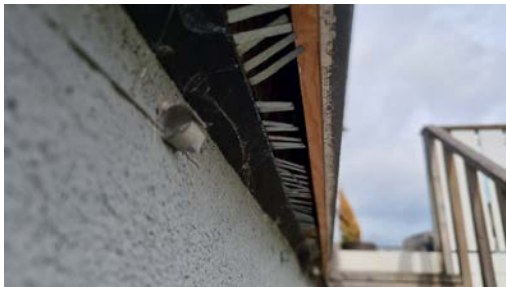
Det er registrert åpninger i musebåndet som er tilstrekkelig store til at mus kan komme inn bak bordkledningen.

Forholdet bør utbedres for å hindre skadedyrinntrengning.

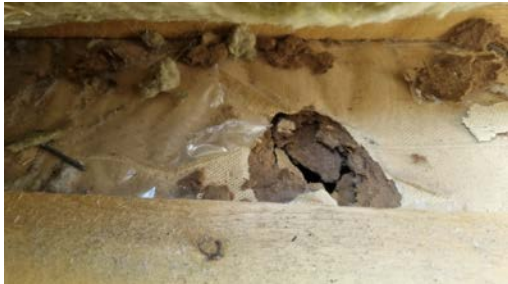
Det er utettheter i dampsperre.

Det anbefales å overvåke tilstanden på fuktmerke. Ved fremtidig utvikling av fuktmerke/fuktverdier, må det påregnes tiltak for å forhindre fuktgjennomtrengning.

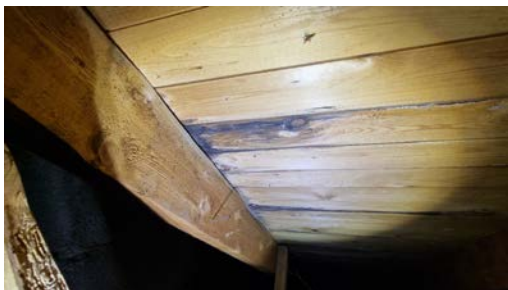
Det er funnet fuktmerker i taktroen ved gavlveggen og rundt pipen. Ved gavlvegg er det lagt nyere takpapp, noe som kan tyde på at det har vært eller kan være lekkasje i overgangene mellom lagene.

Fuktmerke.

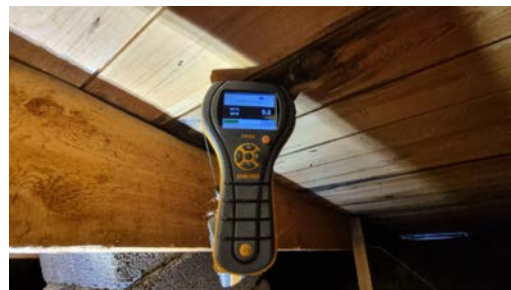
Ingen forhøyde fuktverdier ble registrert ved befarings.

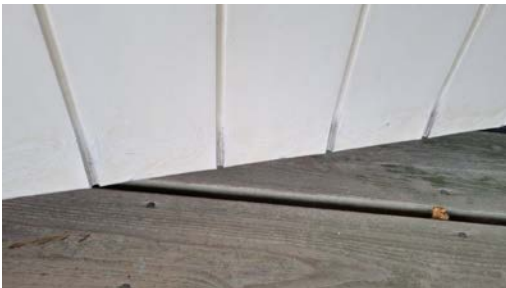
Balkongdør i sokkeletasjen har fuktsvell i dørbblad.

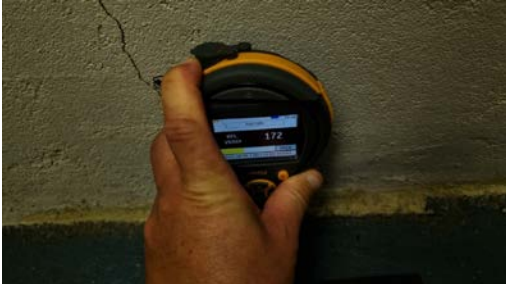
Dreneringen er eldre og nær forventet teknisk levetid. Det er per i dag ingen registrerte avvik, men konstruksjonen krever oppfølging over tid.

Fuktmåling i rom under terreng.

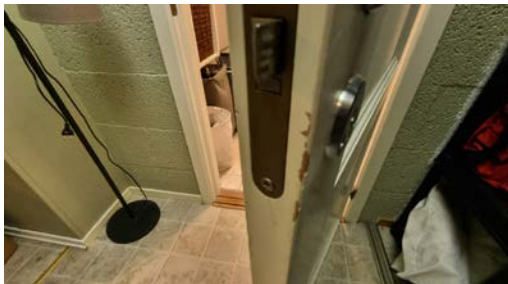
Sår/hakk i dørblad

Avviket vurderes som mindre og av estetisk betydning, og avviket berører ikke dørenes bruksfunksjon. Det er derfor ikke behov for utskifting på nåværende tidspunkt.

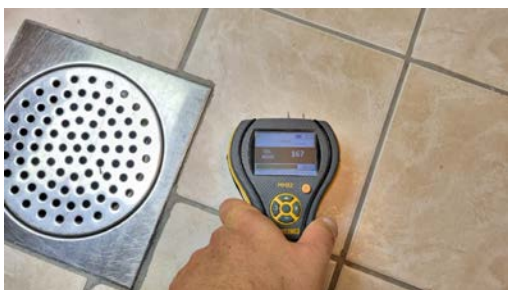
Det ble fuktmålt ved befaring, ingen unormale fuktverdier ble registrert.

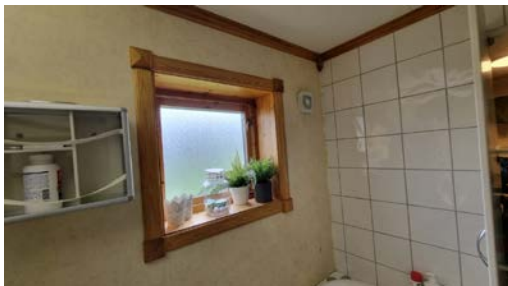
Det ble ikke registrert synlige fuktskader eller avvik ved befarings, men konstruksjonen vurderes å gi økt risiko for fuktskader.

Det er vindu i våtsonen ved badear.

Ved plassering av vinduer i våtsone må veggmembranen legges inn i vindussmyget, og overgangen mellom membran og karm/utføring tettes med fugemasse.

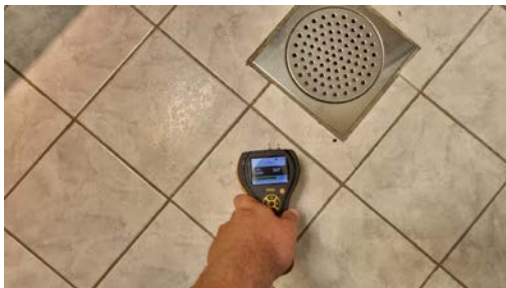
Det ble fuktmålt ved befaring, ingen unormale fuktverdier ble registrert.

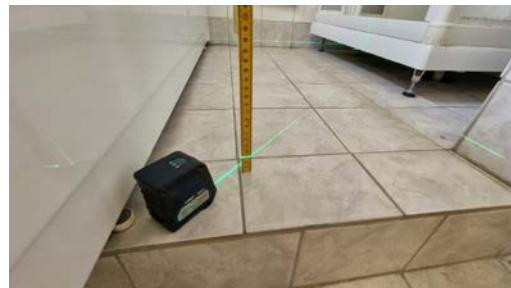
Øverste plan er tilnærmet flatt.

For å få tilstandsgrad 0 eller 1 må gulvet bygges om for å få riktig fall mot sluk. Dette vil imidlertid sjelden være økonomisk rasjonelt som et enkeltstående tiltak. Ved en eventuell renovering bør man påse at badet bygges med riktig/tilfredsstillende fall mot sluk.

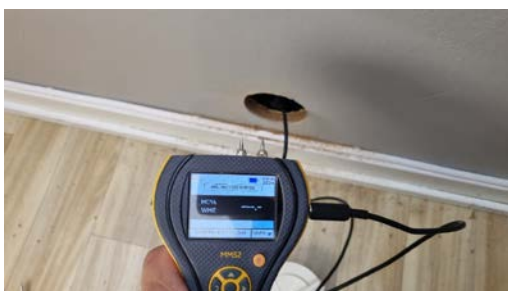
Hulltaking er foretatt uten å påvise unormale forhold.

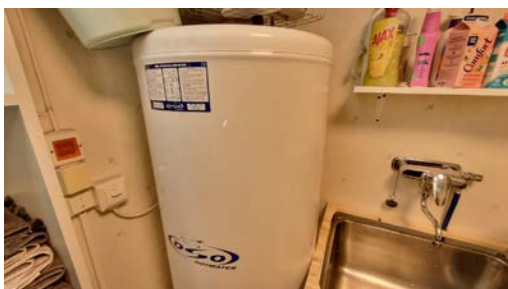
Varmtvannsbereder fra 2002.

- Det er ikke behov for utbedringstiltak siden tanken fungerer i dag, men ut ifra alder kan skader plutselig oppstå på eldre tanker.

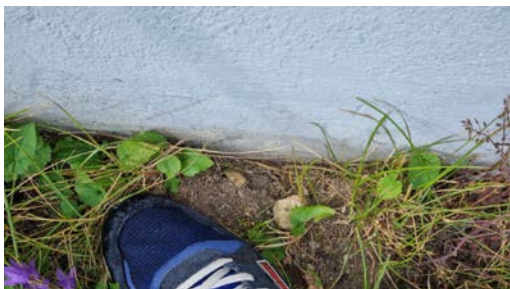
Det ble ved befarung ikke registrert synlig grunnmursplast/fuktsikring.

Det anbefales jevnlig kontroll og oppfølging over tid for å avdekke eventuelle fremtidige fuktproblemer. Tiltak for redrenering rundt boligen kan ikke utelukkes.

Ta kontakt med kommunen vedrørende separering av drens vann og kloakk.

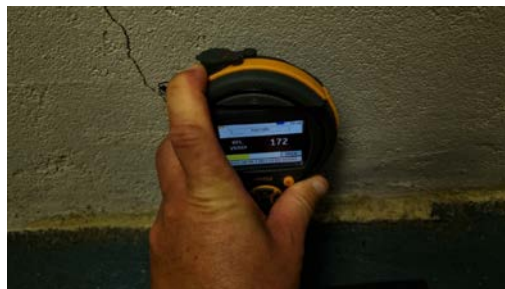
Ingen unormale fuktverdier ble registrert ved befarung, men rom under terreng kombinert med drenering/fuktsikring er å anse som en risikokonstruksjon

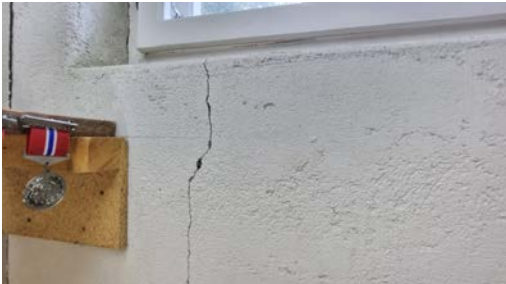
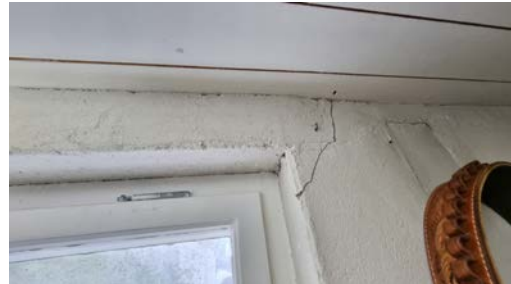
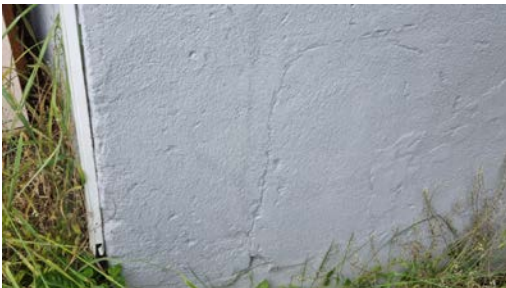
**Tomteforhold > Grunnmur og fundamenter** [Gå til side](#)  
Det er avvik:  
Det er registrert sprekkdannelser i grunnmuren. Det er ikke observert tegn til aktiv bevegelse eller alvorlige konstruksjonsskader. Sprekker kan føre til fuktinntrengning og på sikt svekke konstruksjonen dersom forholdet utvikler seg. Usikkerhet på tilstand på grunnmur/yttervegger som er under terreng og er innvendig innkledd.

Innvendig sprekk.

Utvendig sprekk.

Ved eventuell fremtidig redrenering rundt boligen bør det gjennomføres nærmere undersøkelser av grunnmurens utvendige tilstand. Tiltak kan bli nødvendig avhengig av hva som avdekkes.

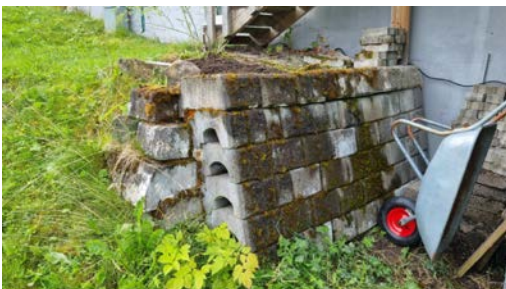
Det mangler rekkverk/annen sikring på forstøtningsmuren(e) ut ifra dagens krav.

Rekkverk/annen sikring på forstøtningsmur må settes opp for å lukke avviket.

**Kostnadsestimat: 10 000 - 50 000**
