# Tilstandsrapport

Enebolig med garasje

Mølleveien 17, 1940 BJØRKELANGEN

Befaringsdato: 01.07.2025

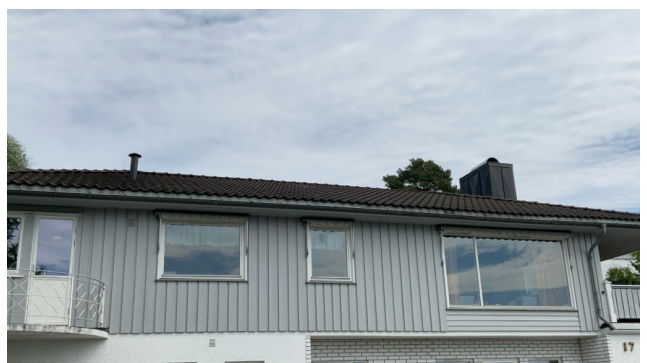
Veggene har bindingsverkskonstruksjon fra byggeår. Fasade/kledning har stående treborkledning.

- Det er ingen eller liten lufting i nedre kant av kledning mot grunnmur.
- Det er påvist spredte råteskader i borkledningen.

- Det bør foretas tiltak for å bedre lufting av kledningen.
- Råteskadet trekledning må skiftes ut.

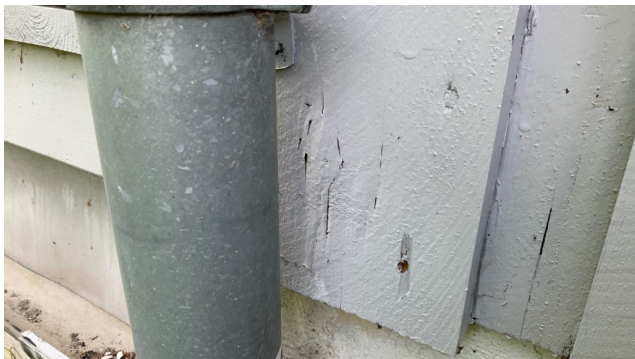
Råte i kledningsbord ved takrennedløp.

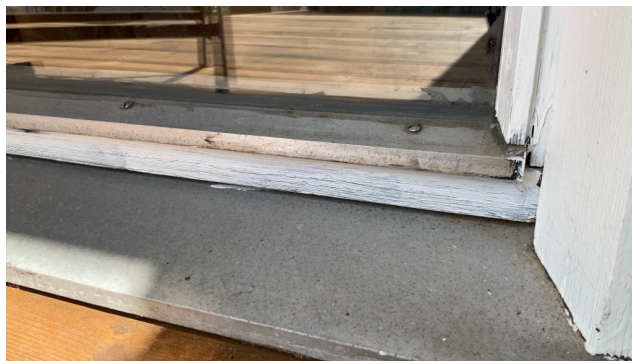
- Karmene i vinduer er slitte og det er sprekker i trevirket.

Avviket gjelder vinduer fra byggeåret.

- Det må påregnes noe vedlikehold og at enkelte vinduer må skiftes ut.

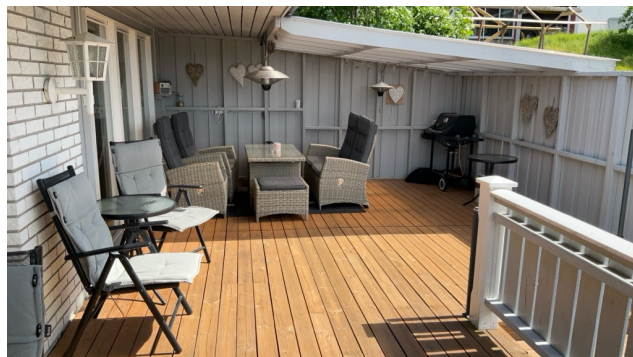
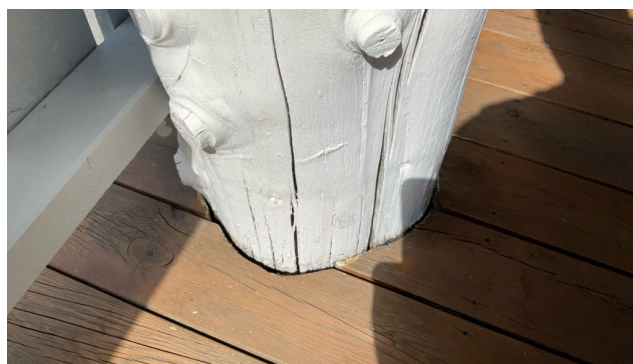
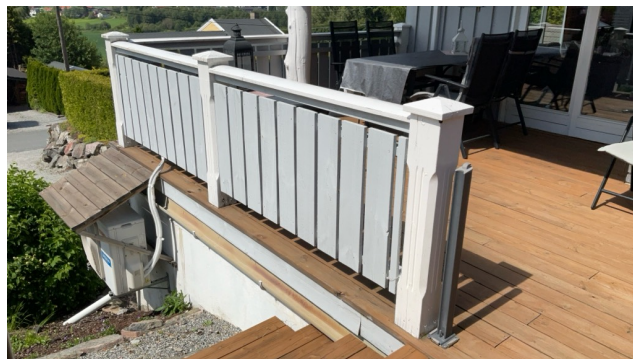
- Åpninger i rekkverk er ikke i henhold til krav i dagens forskrifter.
- Det er påvist fukt-/råteskader i konstruksjonen.
- Mer enn halvparten av forventet brukstid er passert på tettesjikt/membran.
- Rekkverket er for lavt i forhold til dagens krav til rekkverkshøyder.
- Det er værslitt/oppsprukket trevirke/trepaneler.
- Konstruksjonene har skjevheter.

Det er råteskade i bunn og værslitt/oppsprukket treverk på stolpe til taket.

- Åpninger i rekkverk må endres for å tilfredsstille krav på byggemeldingstidspunktet.
- Lokal utbedring/utskiftning bør utføres.
- Råteskadede konstruksjoner må skiftes ut.
- Tidspunkt for utskiftning av tettesjikt/membran nærmer seg ut ifra alder på dagens tekking.

Stolpen til taket må skiftes ut.

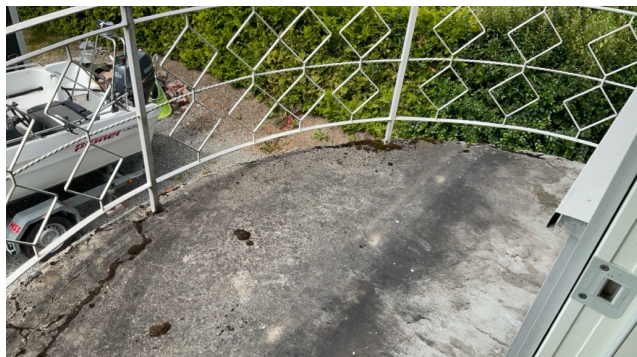
- Åpninger i rekkverk er ikke i henhold til krav i dagens forskrifter.
- Rekkverket er for lavt i forhold til dagens krav til rekkverkshøyder.
- Det er avvik:

Balkongen har generelt en del slitasje med bla. avskaling av betong, riss og generell slitasje.

Balkongen bør rehabiliteres.

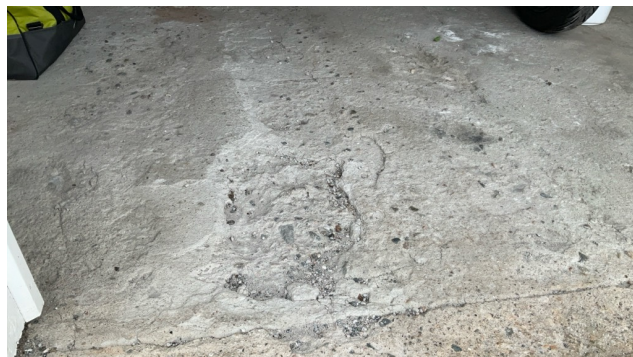
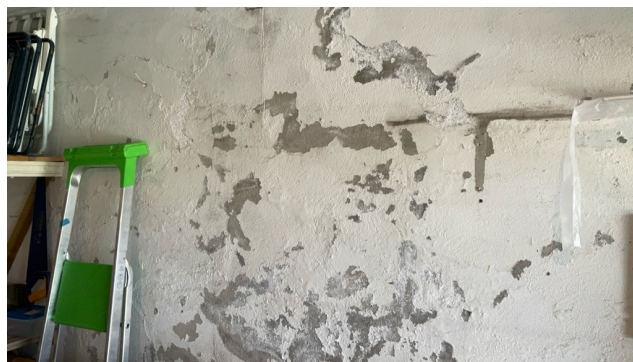
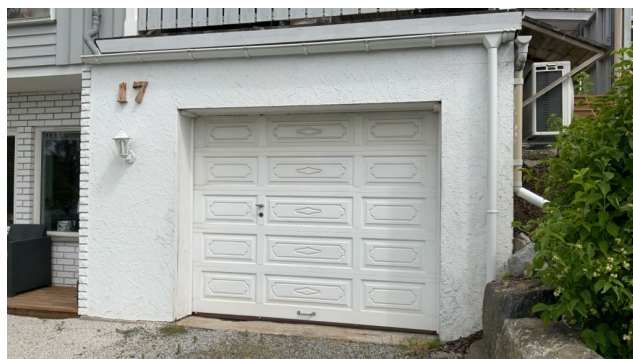
Det er riss i muren/veggene.

Avvikene bør utbedres.

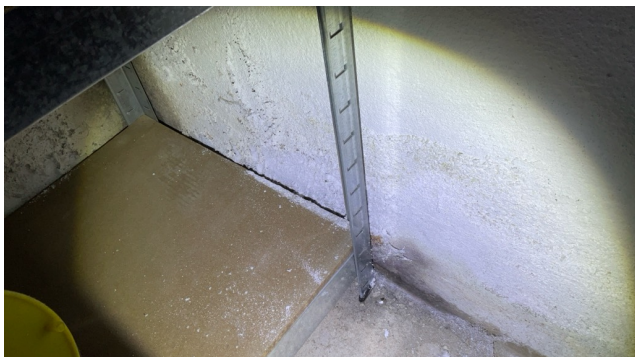
- Det er påvist indikasjoner på noe fuktgjennomtrenging inn i kjellermur.
- Det er avvik:

Med overflatesøk med fuktindikator Protimeter MMS ble det påvist forhøyede fuktverdier stedvis nederst på grunnmur og stedvis i betonggulv i U. etg.

Bod/teknisk rom ved garasjen.

Det må gjøres tiltak med fuktsikring av underetasjen for å lukke avviket. Det må gjøres tiltak med utvendig isolering for å hindre kondensdannelse i grunnmuren.

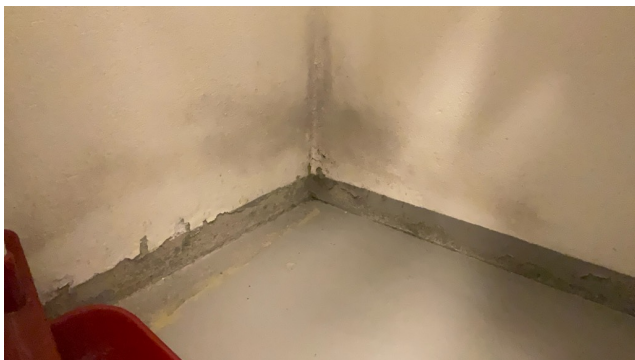
Vaskerommet.

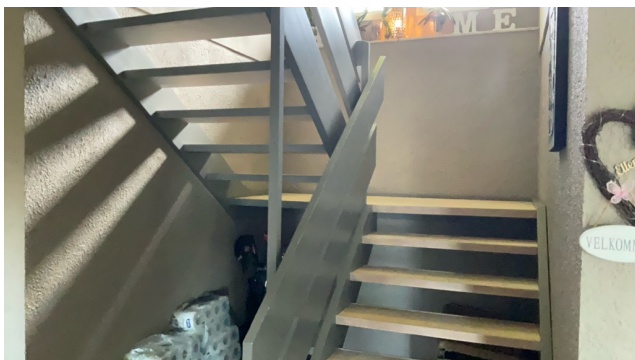
- Åpninger er såpass store at det ut ifra sikkerhetsmessige forhold anbefales å lage mindre åpninger.
- Håndløper må monteres på vegg for å tilfredsstille krav på byggetidspunktet.

Det bør gjøres lokal utbedring.

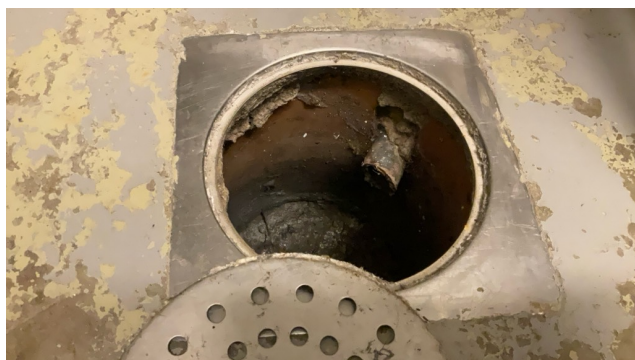
Med overflatesøk med fuktindikator Protimeter MMS ble det påvist forhøyede fuktverdier nederst på grunnmur og i betonggulvet rundt sluket.

Grunnmur og betonggulv mot grunn på bygninger fra denne byggetiden er normalt ikke fuktsikret og kapilærsug av fukt kan forekomme.  
Manglende membranløsning/tettesjikt vil føre til at betong trekker til seg fuktighet.

Vaskerommet må rehabiliteres for å lukke avviket.

Det bør gjøres tiltak med fuktsikring av underetasjen for å lukke avviket og må sees i sammenheng med drenering/utvendig fuktsikring.

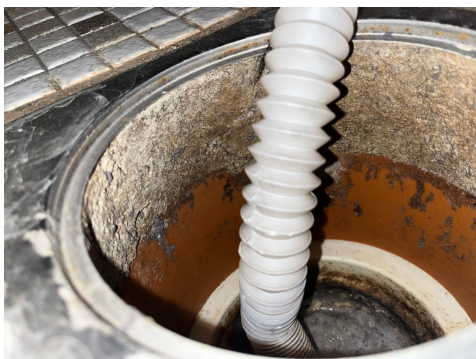
Med overflatesøk med fuktindikator Protimeter MMS ble det påvist forhøyede fuktverdier i betonggulvet rundt sluket.

Grunnmur og betonggulv mot grunn på bygninger fra denne byggetiden er normalt ikke fuktsikret og kapilærsug av fukt kan forekomme.

Manglende membranløsning/tettesjikt vil føre til at betongen/gulvet trekker til seg fuktighet.

Baderommet må rehabiliteres for å lukke avviket.

Det bør gjøres tiltak med fuktsikring av underetasjen for å lukke avviket og må sees i sammenheng med drenering/utvendig fuktsikring.

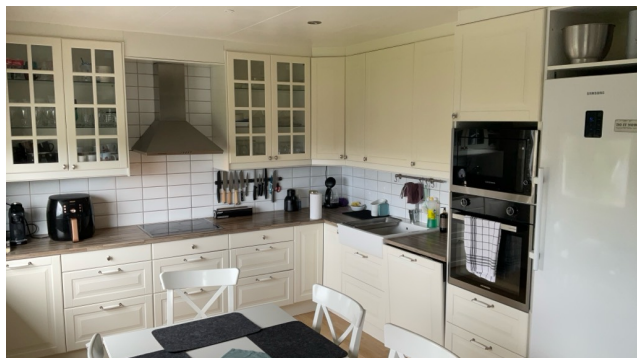
Det er riss/krakkelleringer i oppvaskkummen.

Oppvaskkummen bør skiftes ut.

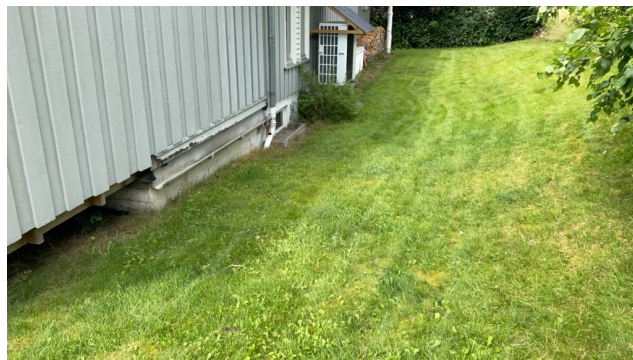
Tomten er skrånende ned mot vest.

- Det bør foretas terrengjusteringer.

Det bør lages bedre fall på langs av huset for å drenere bort overvann som kommer fra østsiden.
