Mølleveien 17, 1940 BJØRKELANGEN

**Stor, pen og familievennlig  
enebolig - Velstelt, solrik hage -  
Dels overbygd terrasse - Garasje -  
Langstrakt, fin utsikt**

| Tilstandsrapport ..... | 61 |

Befaringsdato: 01.07.2025

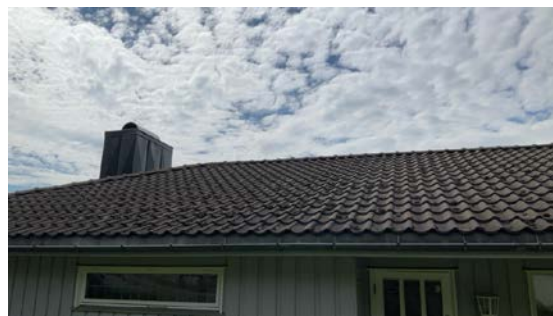
### TG 3 Nedløp og beslag

Takrenner, nedløp og beslag av metall. Fra byggeåret. Det er nyere pipebeslag.

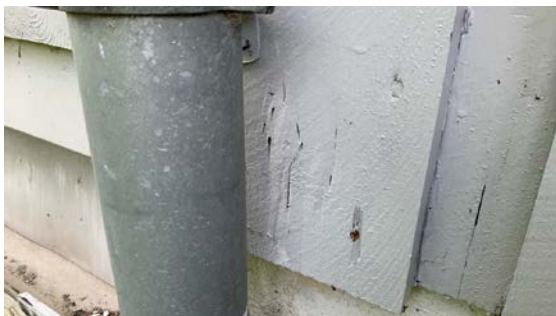
Veggene har bindingsverkskonstruksjon fra byggeår. Fasade/kledning har stående treborkkledning. Vurdering av avvik: Det er ingen eller liten lufting i nedre kant av kledning mot grunnmur. Det er påvist spredte råteskader i bordkledningen. Det ble kun påvist råde i kledning på 1 hushjørne, men råde i kledningen andre steder kan ikke utelukkes. Ingen eller liten lufting i bunn av kledningen var normal byggeskikk på byggetidspunktet.

Råte i kledningsbord ved takrennenedløp.

- Det bør foretas tiltak for å bedre lufting av kledningen.
- Råteskadet trekledning må skiftes ut.

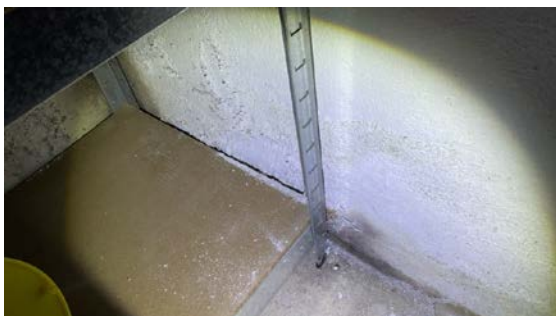
Bod/teknisk rom ved garasjen.
