# Tilstandsrapport - NS 3600

## Svandalsveien 1690

9385 Skaland

Gnr: 343 Bnr: 7

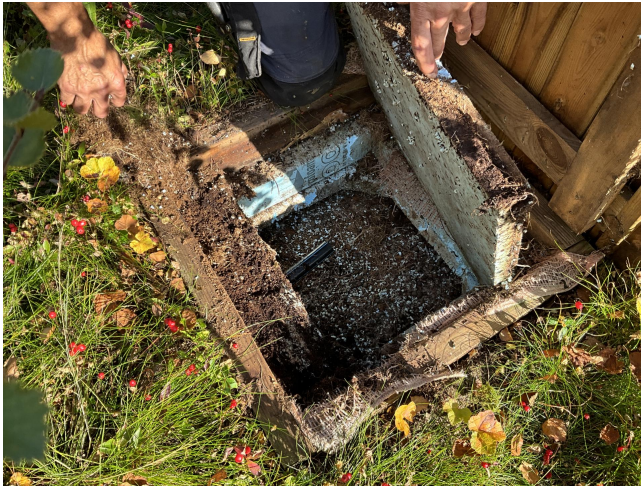
Det er installert et eget gråvannssystem, men det foreligger ingen dokumentasjon på utførelse, godkjenning eller vedlikehold.

Uten dokumentasjon er det vanskelig å vurdere om systemet er fagmessig utført og om det fungerer som det skal. Dette kan medføre risiko for lekkasjer, fuktskader eller forurensning.

Det bør innhentes dokumentasjon på systemets oppbygning og godkjenning.

Ved manglende dokumentasjon bør systemet inspiseres av fagperson for å vurdere tilstand og funksjon.

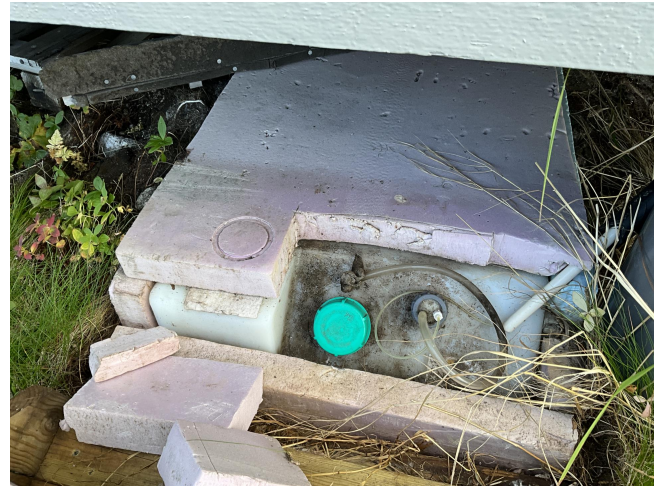
Det er installert en oljetank på 175 liter, men det foreligger ingen dokumentasjon utførelse, godkjenning eller vedlikehold.

Manglende dokumentasjon kan føre til usikkerhet om tankens tilstand og sikkerhet, samt problemer ved salg eller forsikring.

Foreligger ingen dokumentasjon på Summin oljetank fra Nopro på 175 liter.

Skaff dokumentasjon fra tidligere eiere eller leverandør hvis mulig.

Få tanken kontrollert og eventuelt godkjent av fagperson.

Etabler rutiner for jevnlig vedlikehold og dokumentasjon.

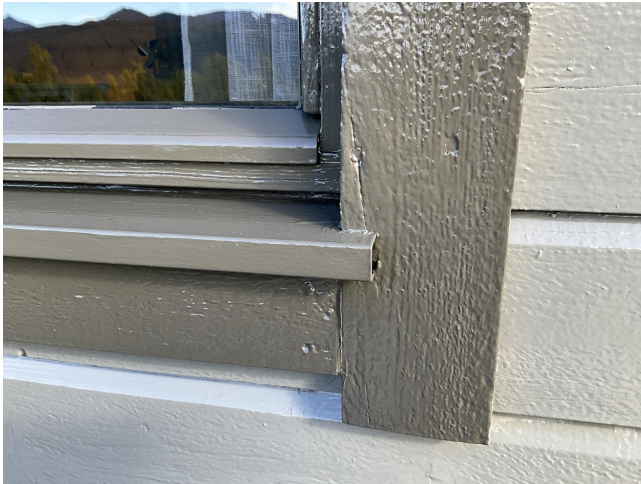
Feil avslutning og manglende oppbrett kan føre til vanninntrenging og fuktskader.  
Ubehandlet innside av vindu kan gi redusert levetid og risiko for råte.

Feil avslutning av kledning mot beslag. Ikke anbefalte detaljer.  
Manglende oppbrett i ender av beslag.

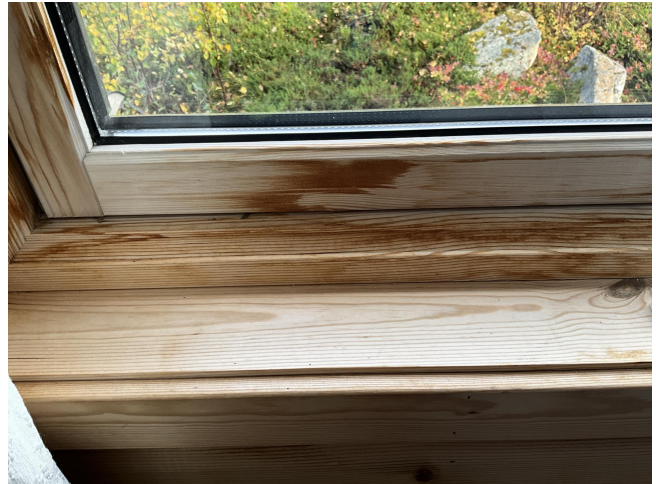
Feil avslutning og manglende oppbrett kan føre til vanninntrenging og fuktskader.  
Ubehandlet innside av vindu kan gi redusert levetid og risiko for råte.

Vinduet er ikke behandlet på innsiden.

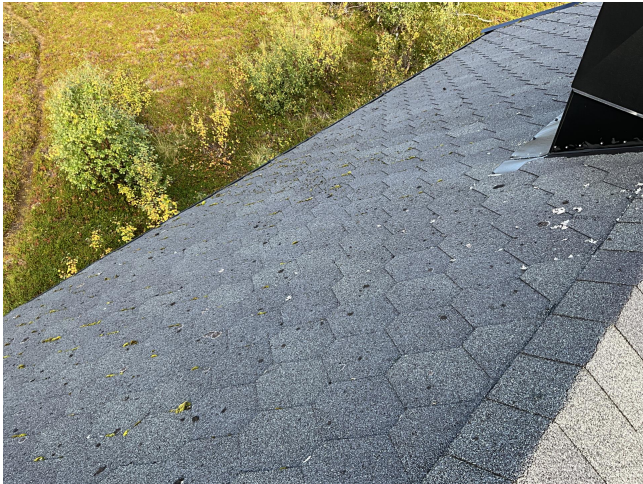
Redusert levetid på taket og økt risiko for lekkasjer.  
Mose og alger kan holde på fuktighet og skade takmaterialet over tid.

Slitasje eller aldring av takbelegg.  
Alge- eller mosevekst på takflaten.

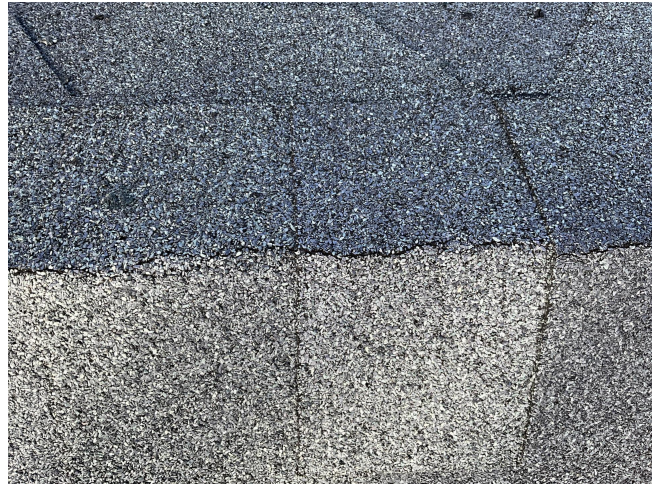
Slitasje eller aldring av takbelegg.

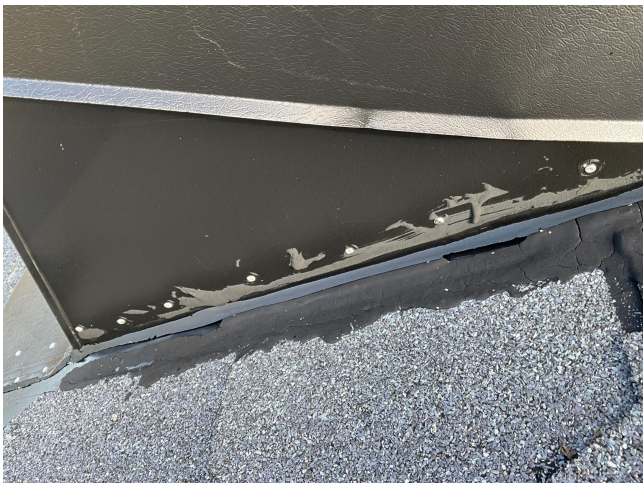
Sprekk eller riss i fuge rundt pipehatt.

Kan føre til vanninntrenging og fuktskader i takkonstruksjonen.

Fugen bør utbedres med egnet tettemateriale for å hindre videre skade.

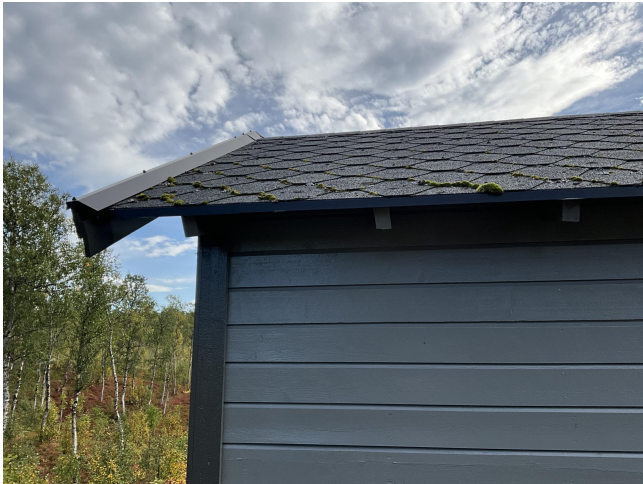
Det kan oppstå noe fuktsprut på kledningen ved kraftig regn, men den gode avstanden til terreng og type terreng reduserer risikoen.

Mose på taket kan føre til fukt og redusert levetid på tekkingen.

Uthuset har ikke takrenner.

Fjerne mose fra taket for å hindre fuktskader.
