# Tilstandsrapport

Fritidsbolig

Øybekkveien 43, 7882 NORDLI

Oppdragsnr.: 20816-1090

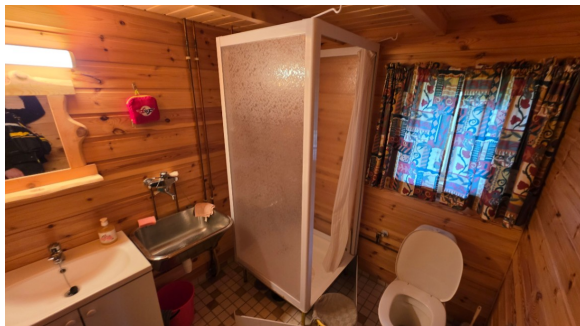
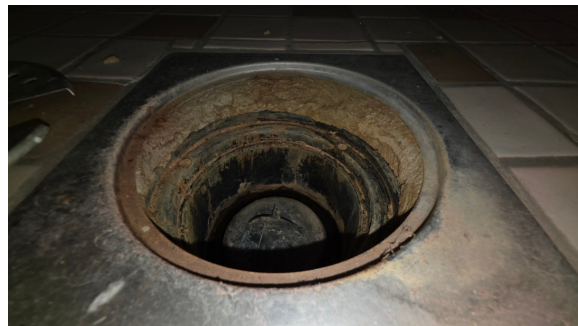
Våtrommet er ikke bygget i tråd med dagens krav (TEK17) til fuktsikring. I 1990 var det ikke et krav om kontinuerlig membran bak veggplater på våtrom, og fukt vil derfor kunne trenge inn i veggkonstruksjonen. Trepanel er et fuktfølsomt materiale som lett kan trekke til seg fukt, noe som øker risikoen for råte- og muggsoppskader bak overflatene.

Manglende dokumentasjon for utførelse av fuktsikring (som ville vært nødvendig i dag) og materialbruken (trepanel) gjør at det er en betydelig risiko for at det er skjulte fuktskader i konstruksjonen. Slike skader vil ikke være synlige under en enkel visuell befaring.

Utette våtrom kan forårsake fuktskader på tilliggende konstruksjoner.

Bad anbefales totalrenovert, da det ikke tilfredsstiller dagens krav til oppbygging av våtrom.

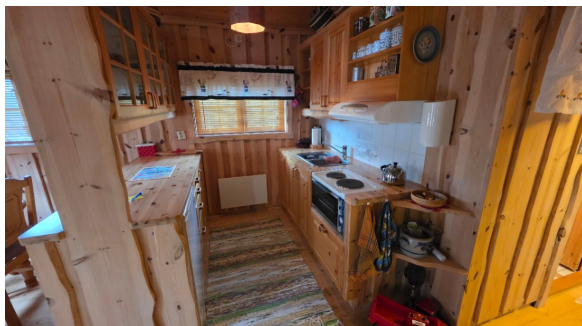
## ETASJE > KJØKKEN

### TG 1 Avtrekk
