# Tilstandsrapport

Andelsleilighet

Hans Nielsen Hauges plass 1, 0481 OSLO

Befaringsdato: 14.08.2025

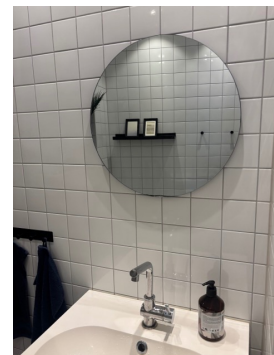
- Det mangler lekkasjesikring fra innebygget sistene.
- Avskalling på servant.

- Det må foretaes lokal utbedring
