# Tilstandsrapport

Boligbygg med flere boenheter

Fredrik Stangs vei 5 , 5063 BERGEN

Befaringsdato: 03.02.2026

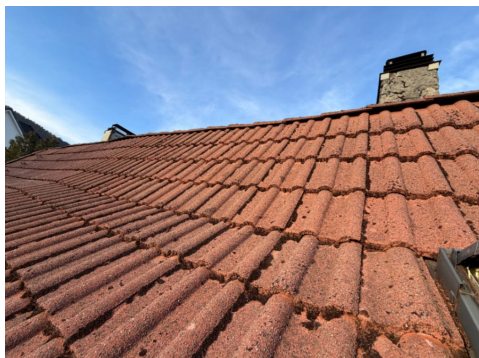
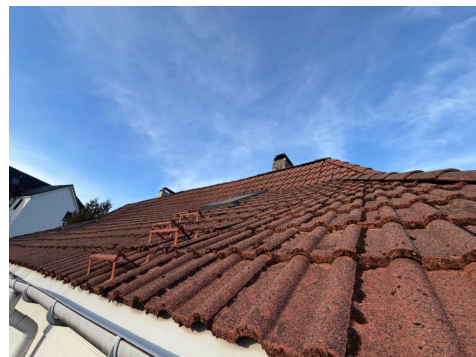
### Taktekking

Taktekkingen er av betongtakstein. Taket er besiktiget fra takfot og takvinduer.

- Mer enn halvparten av forventet brukstid er passert på taktekingen.

Overvåk tilstanden jevnlig. For å få tilstandsgrad 0 eller 1 må tekingen skiftes ut.

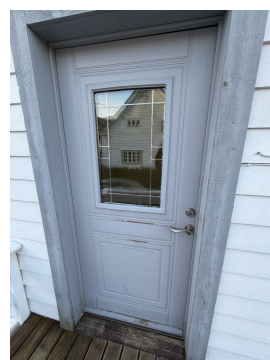
Ytterdør bør males

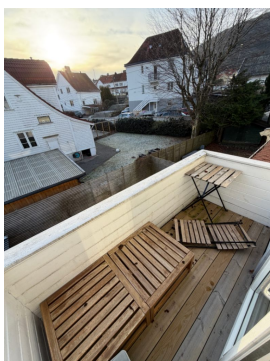
Balkong med tilkomst fra stue, oppmålt til 2.9m2

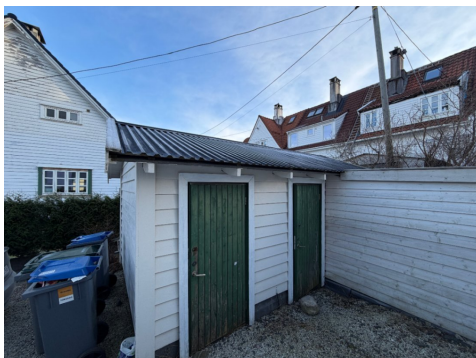
Leiligheten disponerer en utvendig bod oppmålt til ca 10m2. Dører i boden må skiftes. Tilleggsbygg som boder og garasjer skal ikke tilstandsvurders.

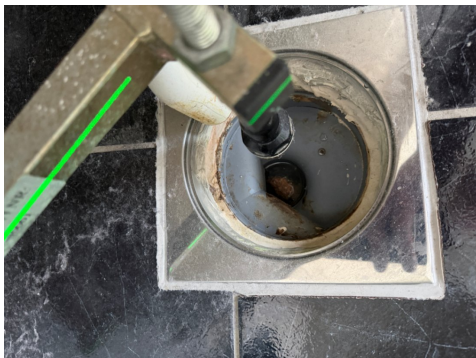
- Det er påvist at flisfuger har riss/sprekker.
- Det er påvist avvik i fallforhold til sluk i forhold til krav i forskrift på byggetidspunktet.

TG2 grunnet alder og påviste forhold.

- Mer enn halvparten av forventet brukstid er passert på membranløsningen.

Det er ikke behov for straks tiltak, men grunnet alderen på badet må det påberegnes at tiltak må utføres på sikt.

Smøremembran har en naturlig aldringsprosess i form av kjemisk uttørking. Normal forventet levetid på smøremembran er 10-20 år.

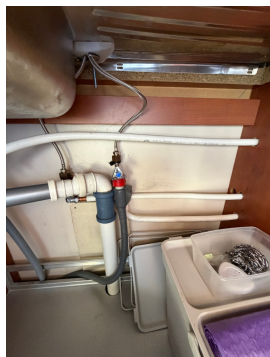
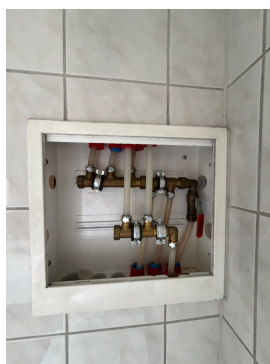
Innvendige vannledninger er av plast (rør i rør) på bad, kobber på kjøkken. Det er besiktiget i rørskap. TG2 grunnet alder på kobber rør.

- Mer enn halvparten av forventet brukstid er passert på innvendige vannledninger.

Rør i rør på bad

- I forbindelse med oppgradering av våtrom vil det være naturlig med utskifting av rør.

i forbindelse med oppgradering av kjøkken vil det være naturlig med utskifting av rør og.

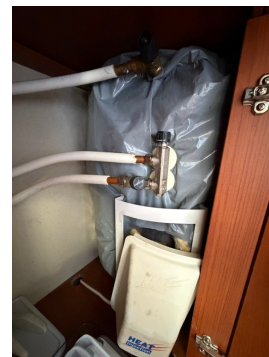
Varmtvannstanken er på ca. 100 liter.

- Det er påvist at varmtvannstank er over 20 år

- Det er ikke behov for utbedringstiltak siden tanken fungerer i dag, men ut ifra alder kan skader plutselig oppstå på eldre tanker.
