# Tilstandsrapport

📍 Børsteveien 11, 0585 OSLO

# gnr. 83, bnr. 537

Rapportdato: 13.10.2025

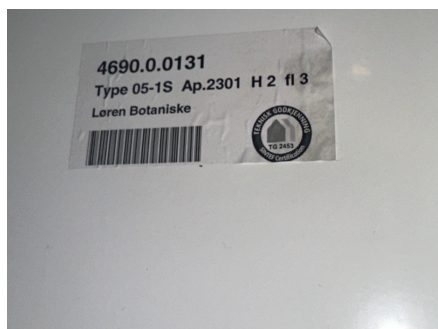
Plassbygde bad skal bygges i henhold til Byggeteknisk forskrift (TEK) og det skal bygges av produkter som har tilfredsstillende dokumentasjon. Badet er Sintef-godkjent med stempel i samleskap.

Godkjent sertifikat fra Sintef, plassert i luke på bad, leilighet

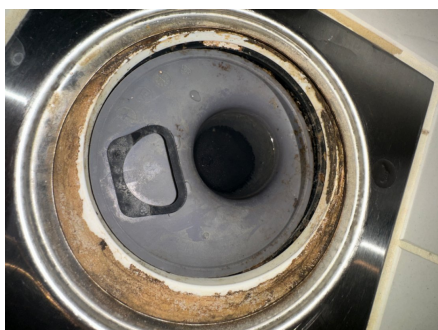
med eget membran system  
utarbeidet av produsent.  
Sluket er av plast med klemring for membran.

Badet er merket med godkjent  
sertifisering i samskip.  
Godkjent sertifisering legges til  
grunn for oppbygging av tettesjikt.

Sluk i plast, plassert i dusjnise

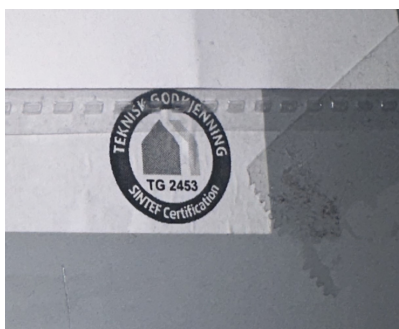
Plassbygde bad skal bygges i henhold til  
Byggeteknisk forskrift (TEK) og det skal bygges av  
produkter som har tilfredsstillende dokumentasjon.  
Badet er Sintef-godkjent med stempel i samleskap.

Godkjent sertifikat fra Sintef, plassert i luke på bad hybel
