# Møllervegen 12 B 2008 FJERDINGBY

## Tilstandsrapport Eierskifte

Boligtype: Vertikaldelt tomannsbolig

Byggeår: 1967

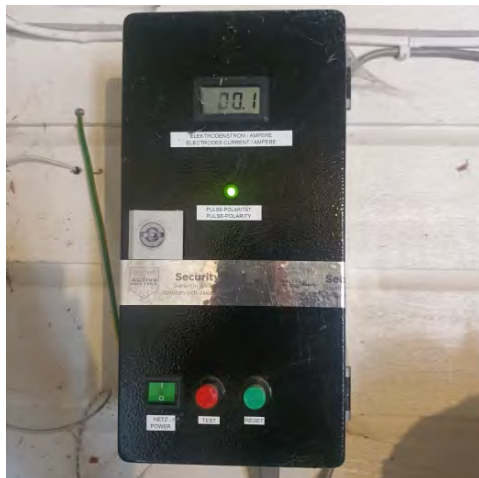
Styringsenhet for drenerings løsning

Det er synlige riss/sprekker på store deler av mur.

Dreneringen/fuktsikring har nådd en alder som gjør tettheten usikker i tiden som kommer. Normal brukstid for en drenering anslås til å være ca 30 år.

Det registreres salt/kalkutslag på innvendig grunnmursflater som indikerer fukttransport gjennom grunnmuren.

TG-3 satt på grunnlag av fall ned mot garasje som har tilkobling til bolig, riss/sprekker i betong samt store skader på puss på støttemur.

Jeg vil anbefale å utbedre riss/sprekker deretter holde det under oppsyn.

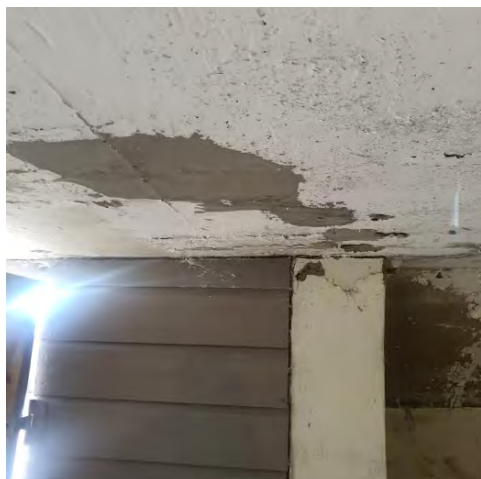
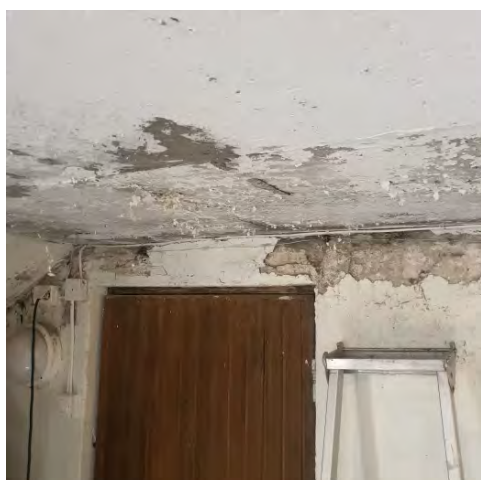
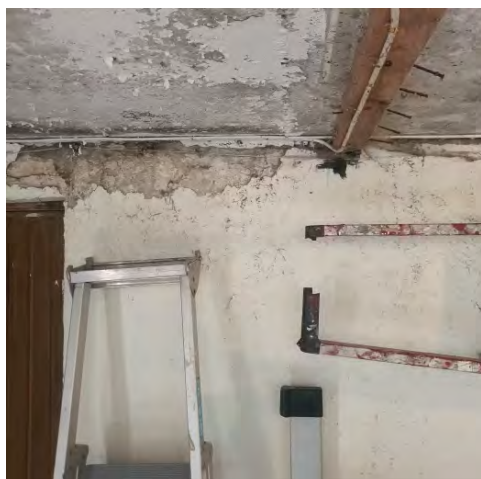
Grunnmur er i hovedsak innvendig utlektet og ikke kontrollert for sprekker eller skader i disse områdene. Kontrollen ble begrenset til synlige deler innvendig og utvendig over terreng.

Det registreres riss/ sprekker i grunnmuren.

Det er ukjent om sprekken er gjennomgående.

Utbedring av riss / sprekker i grunnmur. Reperasjonsmørtel eller annet egnet produkt.

Det anbefales å foreta en gjenpussing av sprekker i grunnmur, slik at forholdet kan observeres over tid, med tanke på om dette er under utvikling eller er stabilt.

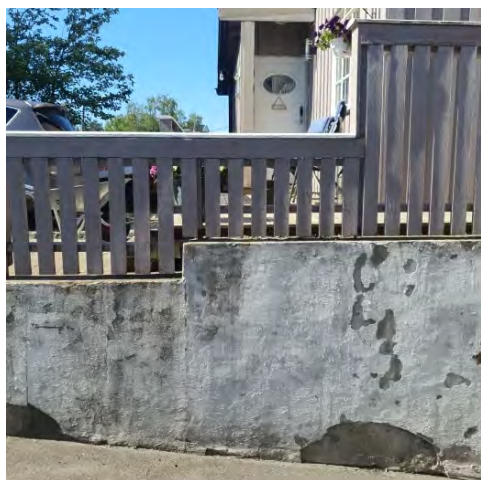
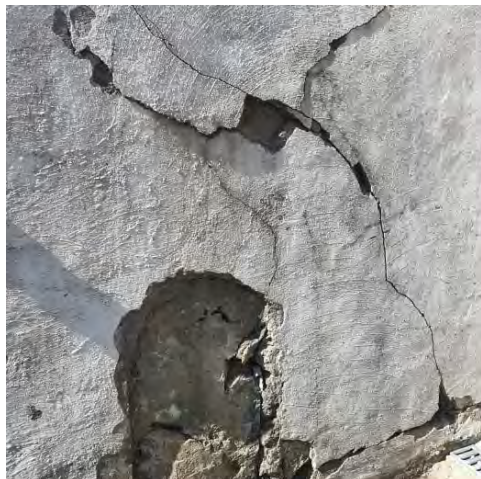
Støttemur fra innkjørsel til garasje. Støttemuren ser ut til å være bygd med leca/betong.

Det registreres sprekker/ setningsskader.

Det registreres sprekker/skader i støttemur. Skader kan ha flere årsaker som for eksempel belastninger og setninger. Det er fare for en ytterligere negativ utvikling.

Utbedre skader på støttemur.

For å kartlegge om skaden er under utvikling må observasjon over tid foretas.

Høyere rekkverk bør etableres.

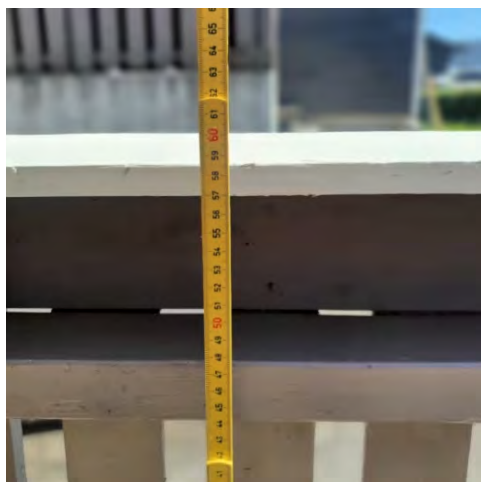
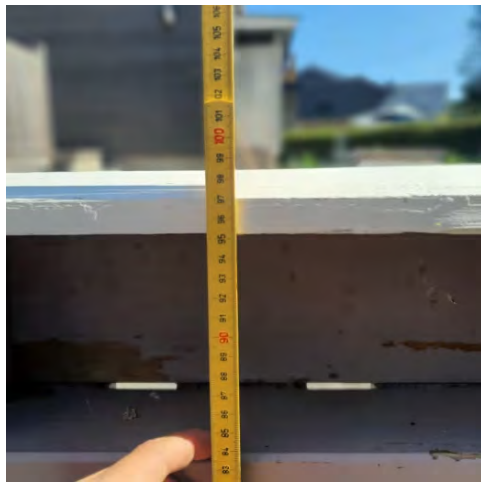
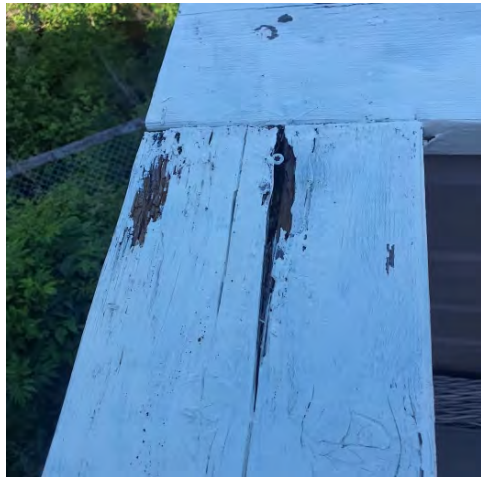
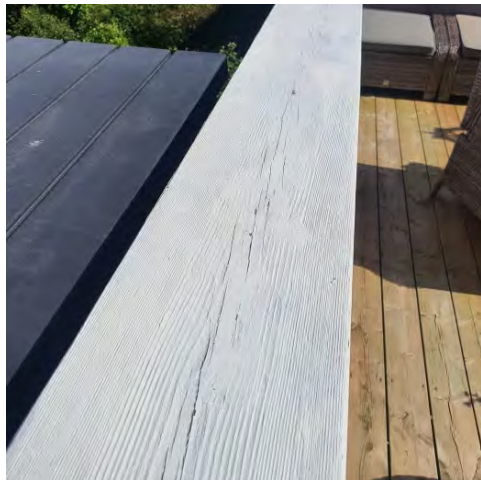
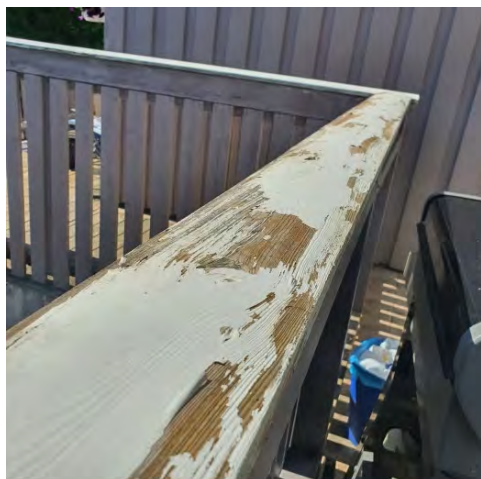
Håndløpere er værslitte, råte skader enkelte steder.

Overflatebehandling må påregnes.

Råteskadet trevirke må skiftes.

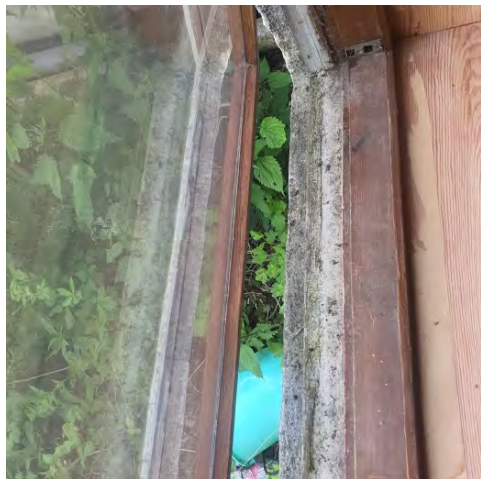
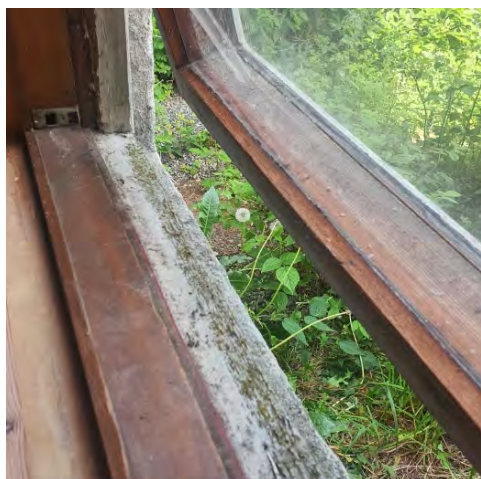
| Det registreres råteskader i karmer. | |

| Anbefales at vinduene i kjellerstue byttes. De har passert antatt levetid og isolasjonsevne er lav. Råteskader er også påvist. | |

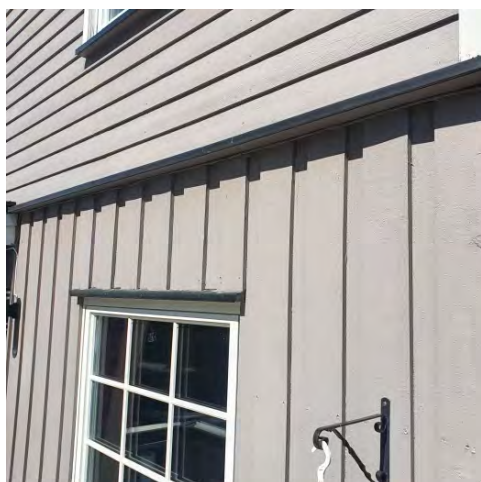
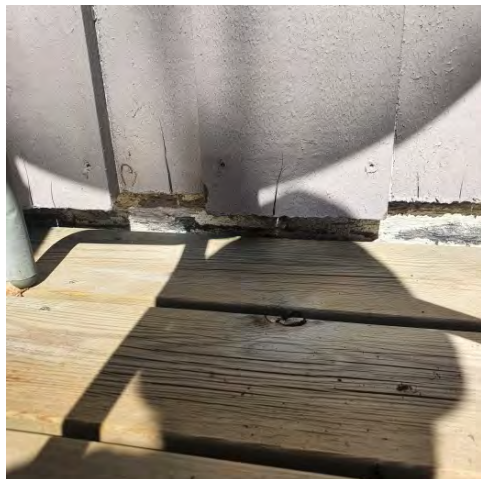
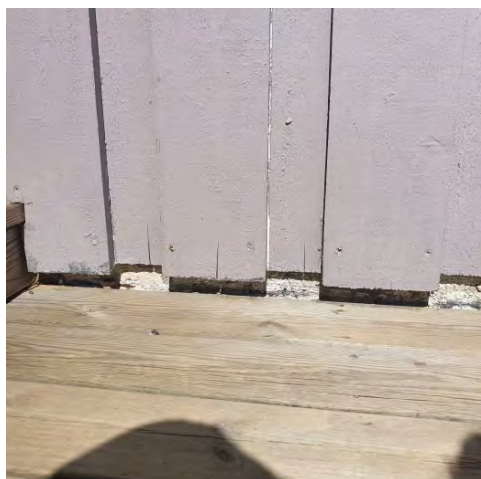
| Noe værslitt fasade samt sprekkdannelse og råte nederst på den stående kledningen. | |

Det registreres sprekker i fasadene

Det registreres stedvis råteskader i trekledning.

Manglende lufting gir økt risiko for fuktskader i konstruksjonen.

Utbedring av lufting ved eventuelt bytte av kledning. Det er i hovedsak nederst på stående kledning som bærer preg av dårlig lufting i form av sprekkdannelse og råte.

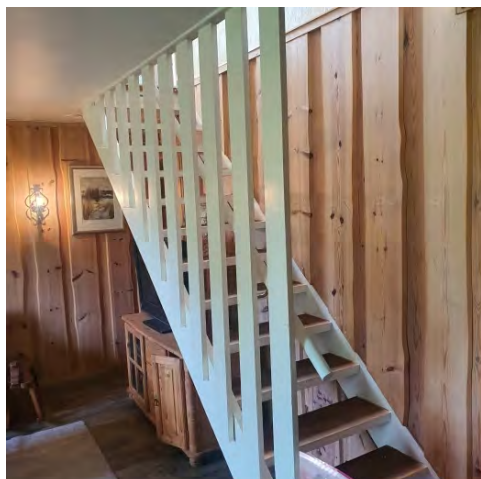
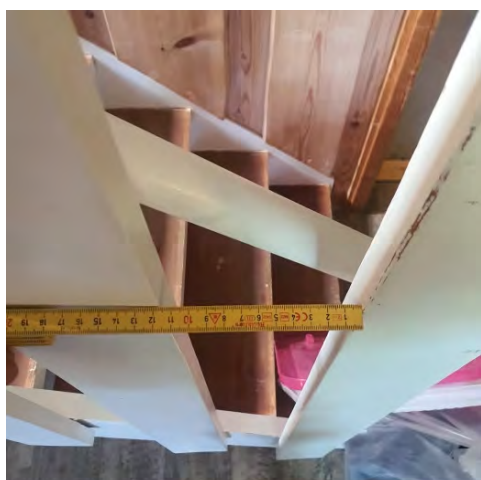
Trappen bærer preg av alder og slitasje, samt malingsflekker.

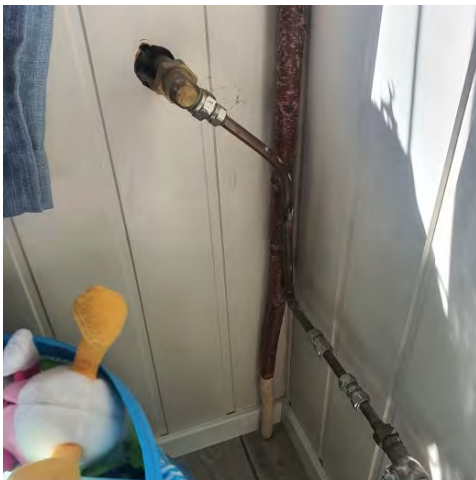
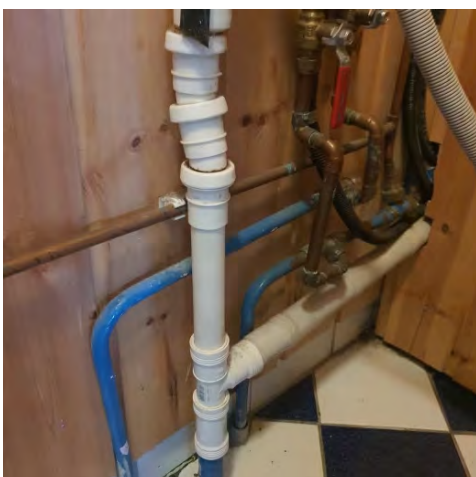
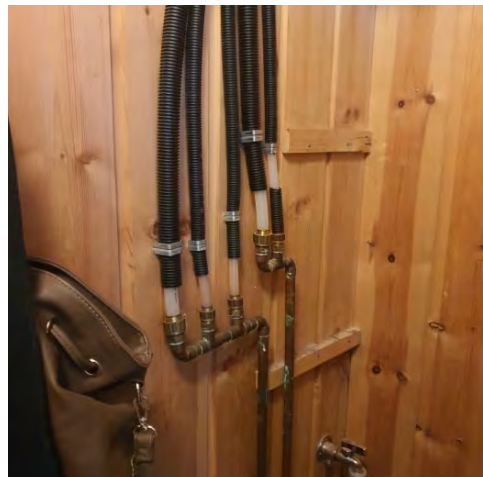
| Det er brukt forskjellige type materiell på anlegget. Dette er mest sannsynlig fordi det har blitt byttet samtidig som det har blitt pusset opp. | |

Vannrør til utekran er uisolert og er utsatt for frost.

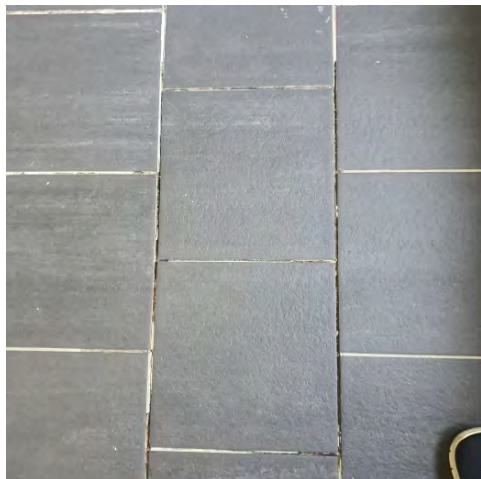
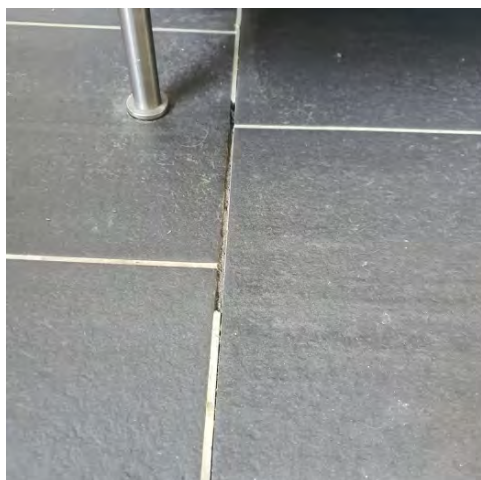
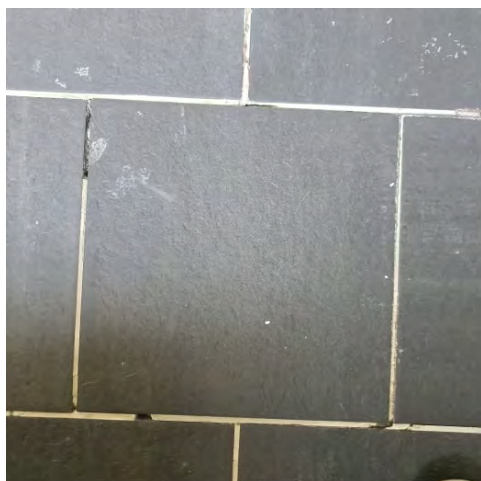
Det er behov for totalrenovering av våtrommet!

TG-3 satt grunnet mangel på bruksendring.

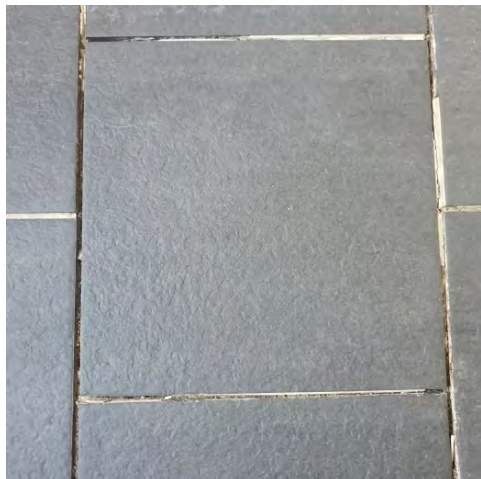
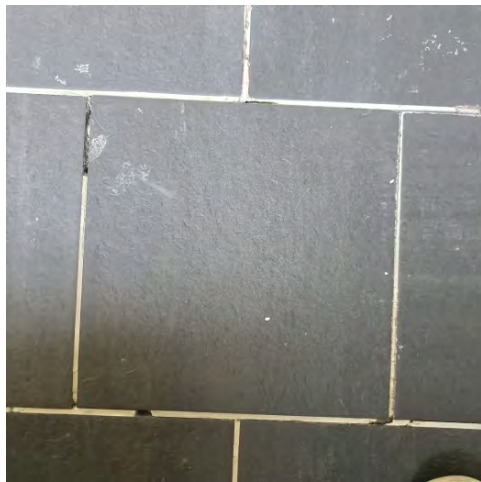
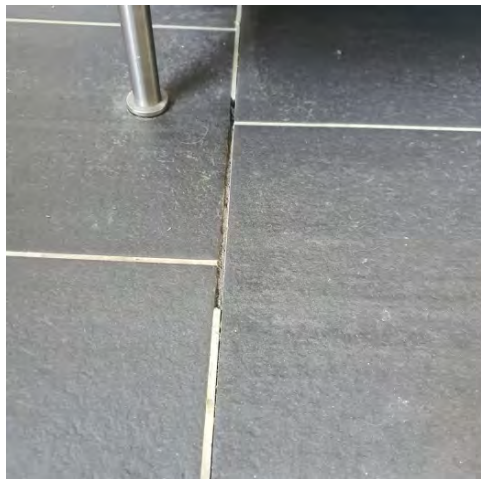
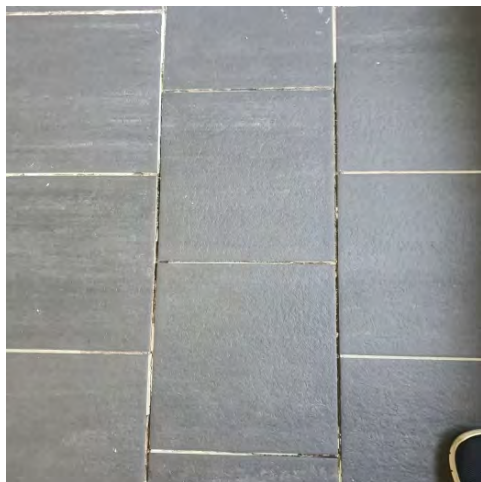
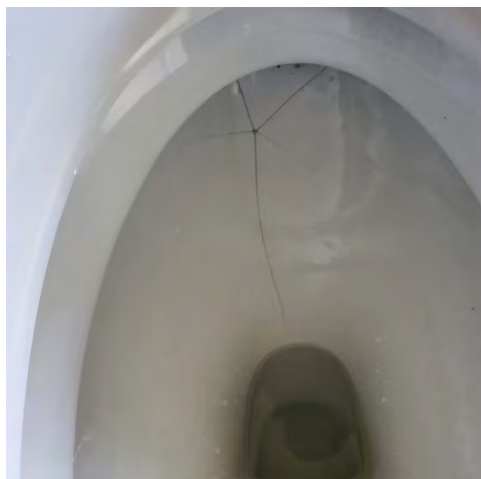
Gulvet i baderommet har fall mot sluk, men fallet er mindre enn det som kreves i forskriften som gjaldt på tidspunktet for bygging eller rehabilitering. Selv om forskriftskravet ikke er oppfylt, er det ingen tegn til funksjonssvikt som følge av dette avviket. Observasjoner viser at vannet i hovedsak ledes mot sluk, og det er lav risiko for at vann renner ut av baderommet.

Avviket vurderes som vesentlig fordi det kan påvirke vannavrenning og rengjøring over tid, spesielt dersom sluket er delvis blokkert eller badet brukes uten nødvendig vedlikehold. Likevel utgjør ikke dagens tilstand en betydelig risiko for vannlekkasje eller skade på omkringliggende konstruksjoner.

På bakgrunn av dette settes tilstandsgrad 2, som indikerer et avvik fra forskriftskravene uten at dette gir umiddelbar funksjons- eller sikkerhetsrisiko.

Det registreres "bom" i gulvflis (mangelfull heft mot underlag).

Det registreres riss / sprekker i flisfuger på gulv.

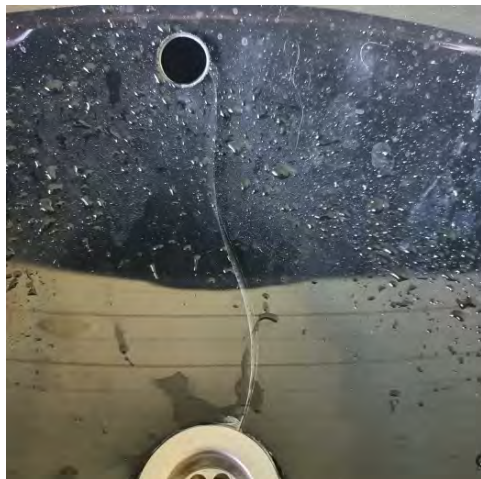
Det er ikke etablert noen dreneringsåpning for synliggjøring av eventuell lekkasje fra innebygget systerne, og det er ikke framlagt noen dokumentasjon på annen godkjent løsning.

Det registreres sprekk i klosettet.

Det registreres en sprekk i servant.

Det registreres skader på dusjkabinettet.

Servant og toalett bør vurderes byttet for å forhindre ytterlige skader.

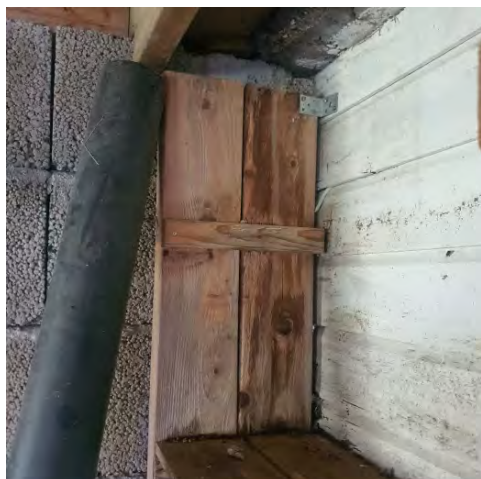
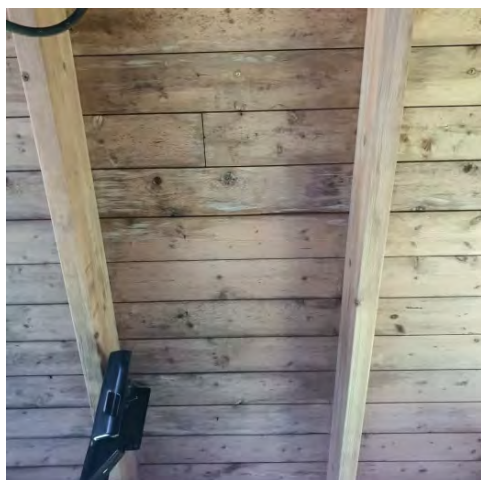
Eier opplyser om at det er fukt/vann problemer i sammenføyningen mellom garasje og bod. Det er lagd renne på terrasse for å unngå dette, men det har ikke hatt ønsket effekt.

Det er synlig vannskader i bod på monterte hyller.

Sprekkdannelse i gulv.

Indikasjon på svertesopp i himling.

Riss/sprekkdannelse gulv.

Fuktutslag på montert hylle.

Må utbedres for å unngå mer skade / fukt.

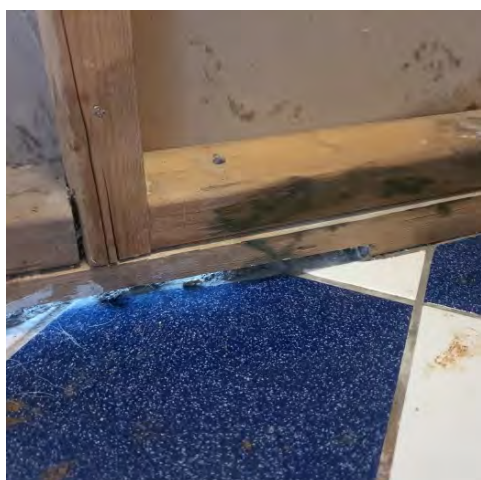
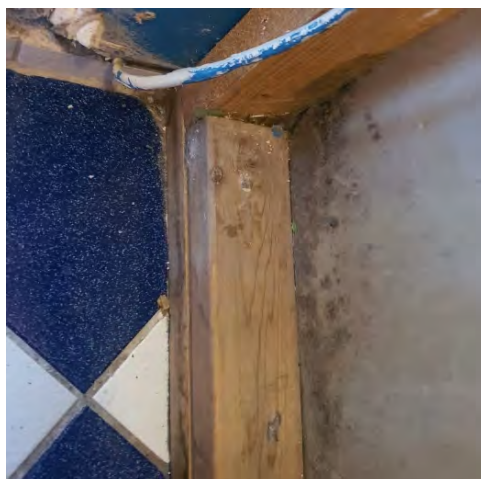
Vaskerom har blitt gjort mindre for å få større gang. Dette har medført at sluk ligger skjult under skohylle i gangen.

Synlig fukt skader på vegg før sluk.

Bør utbedres for å unngå eventuelle skader.

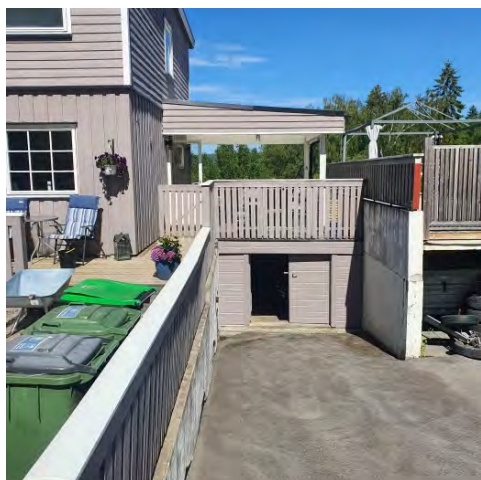
Høyde på garasje er begrenset. Anser garasje som ikke egnet for bil. Dette på grunnlag av høyde på port og innfart inn i garasje. Det er idag laget ramper for inn og utkjøring pga nivå forskjell utenfor og inne i garasje.
