# Tilstandsrapport

Boligbygg med flere boenheter

Underhaugvegen 3 I, 3802 BØ I  
TELEMARK

Befaringsdato: 18.04.2024

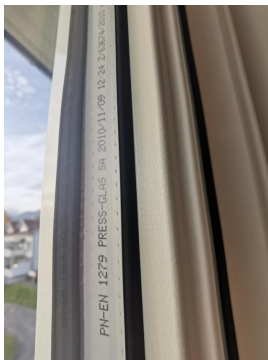
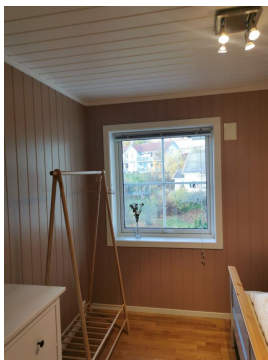
! TG 1 Vinduer

Vinduer er funksjon testet, ikke funnet noe feil eller mangler ved befarng.

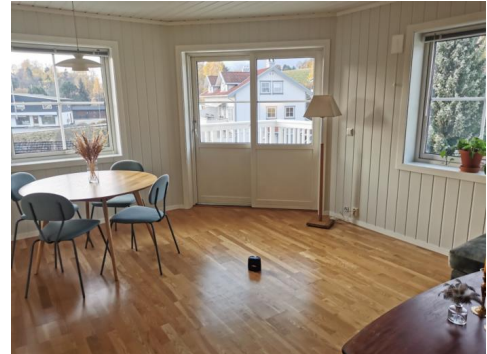
! TG 1 Dører

Dører er funksjontestet og funnet i orden, kontrollert innfestningsdetaljer og eventuelle skjevheter.

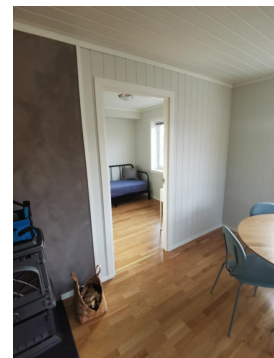
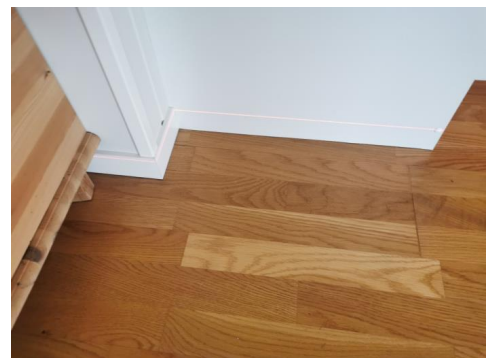
!TG 1 Overflater

MDF på vegg og parkett på gulv samt himlingsplater i tak.

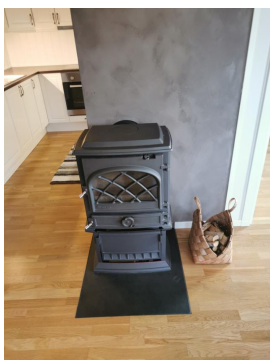
## ! TG 1 Pipe og ildsted

Ved ovn plassert i stue .

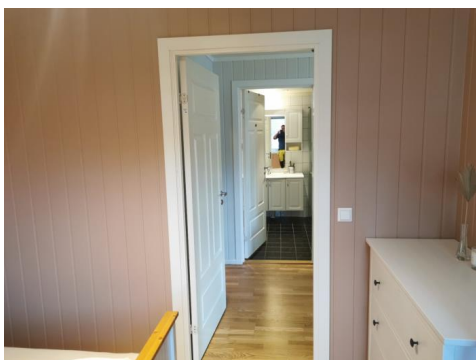
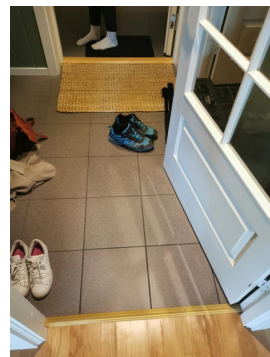
## ! TG 1 Innvendige dører

Dører er testet og funksjonskontroller samt målt med vater for å kontrollere innsetnings detaljer, alt funnet i orden på befarings tidspunktet.

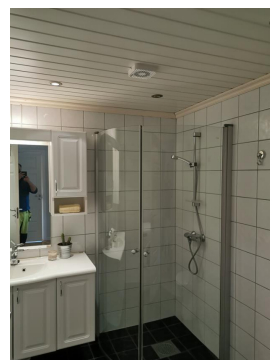
Badet er fra byggeår. Tilkoblingsmuligheter for vaskemaskin.

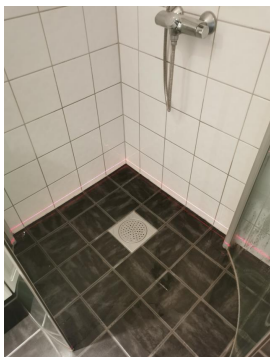
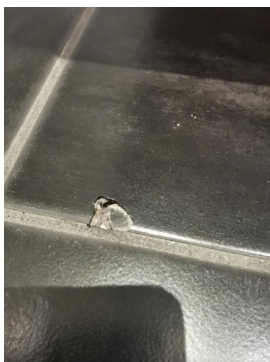
## ! TG 2 Overflater Gulv

Gulv er stedvis flatt utenfor våtsone, dersom søl med vann på gulv vill det ikke renne automatisk til sluk. gjelder ikke i våtsone ved dusj der er det tilstrekkelig fall.

- Det er påvist sprekker i fliser.
- Det er påvist avvik i fallforhold til sluk i forhold til krav i forskrift på byggetidspunktet.

- Våtrommet fungerer med dette avviket.
- Fliser må skiftes.

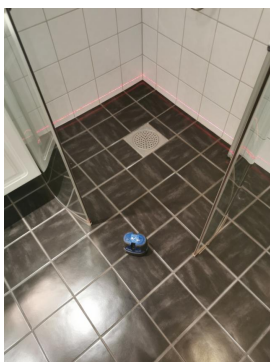
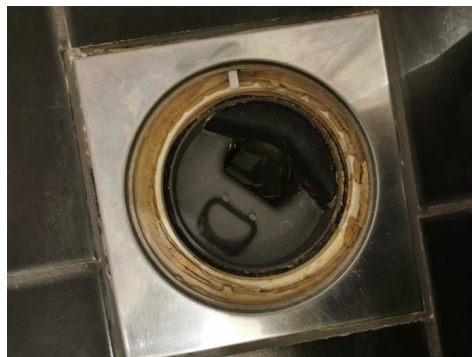
### ! TG 1 Sluk, membran og tettesjikt

Det er visuelt smøremembran med mansjett rundt klemrimng på sluk. Det er foretatt fuktsøk stedvis på bad og rundt sluk uten og vise til forhøyet fukt verdier.

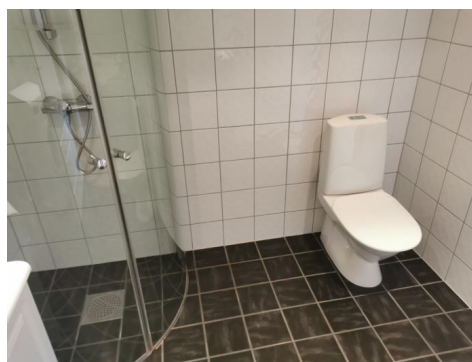
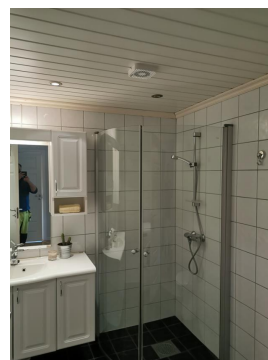
### ! TG 1 Sanitærutstyr og innredning

Det er innredning med vask, dusjkabinett og opplegg for vaskemaskin.

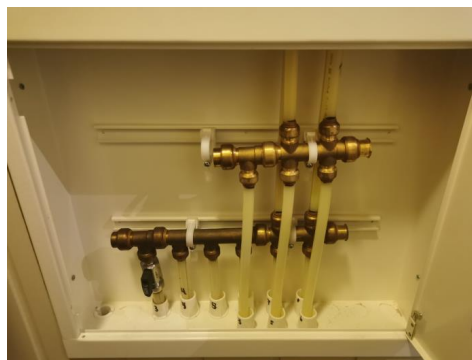
## ! TG 1 Vannledninger

Det er både kobber og rør i rør ved teknisk rom som forgrener seg oppover til forbruker som bad og kjøkken. stoppekran er i pex skap.
