# Hilton 156F 2040 KLØFTA

## Tilstandsrapport Eierskifte

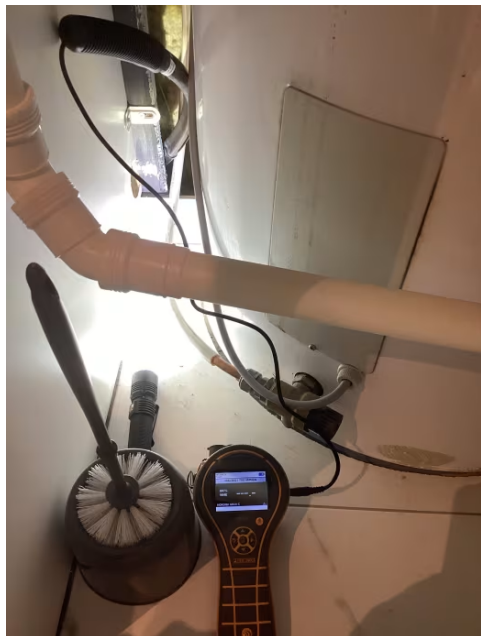
### 6.3 Rom under terreng

| Kjelleren er innredet for boligformål. | |

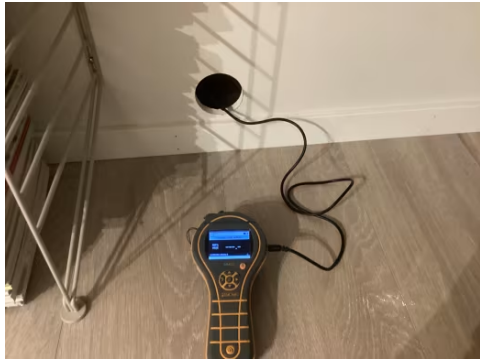
## 6.25 Våtrom: Kjeller

Det er behov for totalrenovering av våtrommet!

Badet er etablert uten sluk, noe som kan medføre risiko for at lekkasjevann renner inn i tilstøtende rom. I henhold til gjeldende forskrifter skal alle rom definert som våtrom være utstyrt med sluk. Det bemerkes imidlertid at det er etablert tettesjikt i samsvar med dagens krav, og at øvrige forhold på badet fremstår uten synlige avvik ved visuell kontroll.

Hulltaking er foretatt uten å påvise unormale forhold. Hulltaking er foretatt fra tilstøtende stue. Fuktkvotemåling (vekt%) i konstruksjonen ble målt til under 6%

For å lukke avviket må det overordnet etableres sluk på våtrommet. Som et midlertidig kompensierende tiltak i dagens løsning anbefales det å installere et vannstoppesystem som automatisk kutter vanntilførselen ved registrert lekkasje.

50 000 - 150 000

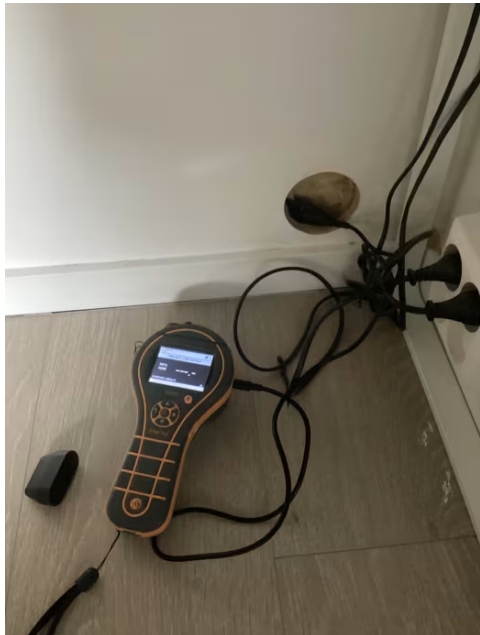
## 6.26 Våtrom: 2 Etasje

Gulvet i baderommet har fall mot sluk, men fallet er mindre enn det som kreves i forskriften som gjaldt på tidspunktet for bygging eller rehabilitering. Selv om forskriftskravet ikke er oppfylt, er det ingen tegn til funksjonssvikt som følge av dette avviket. Observasjoner viser at vannet i hovedsak ledes mot sluk, og det er lav risiko for at vann renner ut av baderommet.

Avviket vurderes som vesentlig fordi det kan påvirke vannavrenning og rengjøring over tid, spesielt dersom sluket er delvis blokkert eller badet brukes uten nødvendig vedlikehold. Likevel utgjør ikke dagens tilstand en betydelig risiko for vannlekkasje eller skade på omkringliggende konstruksjoner.

På bakgrunn av dette settes tilstandsgrad 2, som indikerer et avvik fra forskriftskravene uten at dette gir umiddelbar funksjons- eller sikkerhetsrisiko.

Det er ikke etablert noen dreksåpning for synliggjøring av eventuelle lekkasjer fra innebygget sisterner til klosettet, og det er ikke forevist noen dokumentasjon på annen godkjent løsning.

Det bør vurderes å etablere en Watherguard i tilknytning til innebygget sisterner uten drepsåpning.
