# Tilstandsrapport

📍 Grendehusvegen 21 , 1929 AULI

# gnr. 201, bnr. 783, snr. 1

## Tomannsbolig - Byggeår: 2010

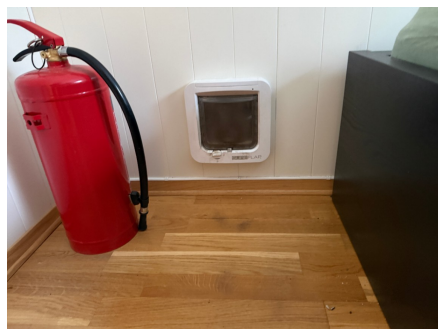
Fare for fuktskader i veggkonstruksjon ved luftlekkasje og kondensdannelse.

Mulig råteskade over tid dersom vann trenger inn rundt innfesting.

Potensiell skade på musesikring og økt risiko for smådyr inn i bygget.

Kontrollér at kattelukene er riktig montert med tett omramming, vindtetting og fuktsikring.

Etterisolér rundt gjennomføring dersom mangelfull isolasjon oppdages.

Sikre at overgang mot vindsperre er lufttett (tape/manchetter).

Vurdér utskifting til isolert og tettere katteluke beregnet for yttervegg.

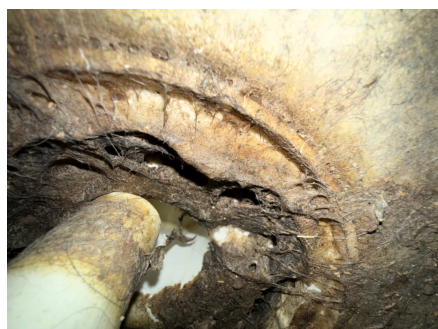
Økt sannsynlighet for at skader som riss, oppsprekking eller svekket limfeste kan oppstå fremover.

Dersom belegget nærmer seg eller har overskredet normal teknisk levetid, kan det påvirke gulvets motstandsdyktighet mot fukt eller mekanisk påkjenning.

Dersom rommet er våtrom, bør membranforhold og tetthet kontrolleres spesielt nøye ved utskifting.

Anbefaler nærmere undersøkelse av sluket når kabinett blir fjernet.

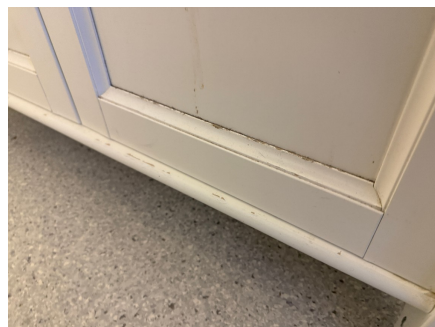
Slitasjen er primært estetisk, men kan redusere innredningens funksjon dersom skader utvikler seg (f.eks. svelling i sponplater ved fuktinntrenging). Det påvirker ikke membran eller tetthet, men kan gi inntrykk av dårlig vedlikehold.

Vurder om kosmetisk oppgradering (maling, bytte fronter) er tilstrekkelig.  
Ved omfattende skader eller fuktpåvirkning bør innredningen skiftes ut.
