# Tilstandsrapport

Tomannsbolig

Rekomfaret 9 , 2312 OTTESTAD

Oppdragsnr.: 22651-1037

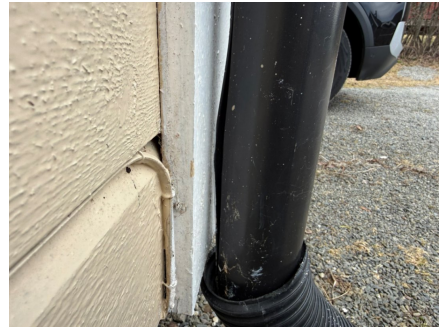
Det er registrert frostspreng i nedløpsrør og slitasje med avflasket belegg i gradrenner. Taket mangler snøfangere, noe som ikke var et krav på oppføringstidspunktet. Skader og slitasje på beslag og nedløp reduserer levetiden og funksjonen til vannavrenningen, og forholdet medfører økt risiko for lekkasjer, isdannelse og vann på avveie ved nedbør og snøsmelting.

Konsekvensen er redusert funksjon i takets avrenningssystem og økt risiko for fuktskader på tilstøtende konstruksjoner. Nedløpsrør bør skiftes ut der det er frostsprengt, og gradrenner bør utbedres eller skiftes for å sikre tett og varig løsning. Det anbefales å montere snøfangere for å redusere risiko for snøras mot områder med ferdsel.

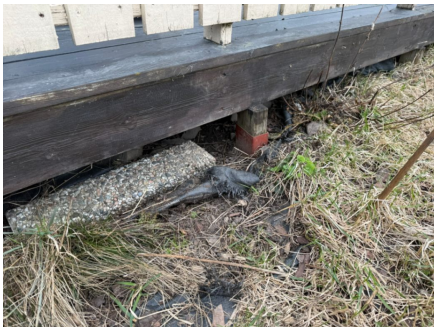
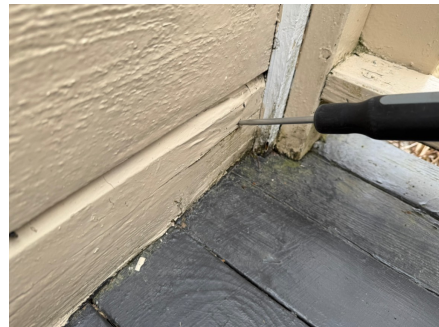
## TG 2 Balkonger, terrasser og rom under balkonger - Inngangsparti

Det er registrert slitasje på terrassebord ved inngangspartiet. Konstruksjonen er fundamentert direkte på grunnen uten frostsikring, og det er registrert skjevheter. Forholdet vurderes å ha sammenheng med setninger og påvirkning fra tele i grunnen. Forholdet medfører økt risiko for videre bevegelser og skjevutvikling i konstruksjonen.

Konsekvensen er redusert funksjon og levetid på inngangspartiet. Terrassebord bør vedlikeholdes eller skiftes ved behov, og fundamentering bør forbedres for å redusere bevegelser og sikre en mer stabil konstruksjon.

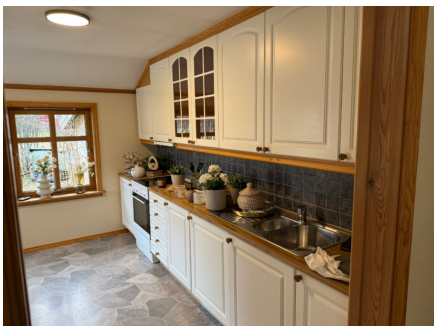
### TG 3 Avtrekk

Avtrekksventilasjonen er defekt og fungerer ikke som forutsatt. Forholdet medfører økt risiko for opphopning av fukt og matos i boligen, samt fuktrelaterte skader i kjøkken og tilstøtende rom.

Konsekvensen er redusert inneklime og økt risiko for fuktskader. Avtrekksventilasjonen bør utbedres slik at anlegget fungerer som forutsatt.

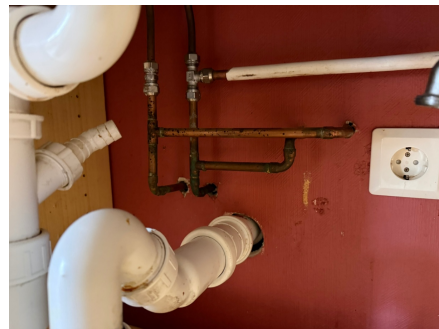
### TG 2 Avløpsrør

Mer enn halvparten av forventet brukstid er passert for avløpsrørene. Alderen tilsier økt sannsynlighet for materialslitasje og redusert restlevetid. Forholdet medfører økt risiko for lekkasjer, innsnevring og redusert funksjon i avløpssystemet.

- Tiltak:  
Konsekvensen er økt risiko for vannskader og behov for oppgradering over tid. Avløpsrørene bør holdes under jevnlig oppsikt, og det bør påregnes utskifting i takt med videre aldring.
