Rekomfaret 9, 2312 OTTESTAD

Hyggelig del av tomannsbolig med god planløsning på én flate. Solrike terrasser og selveiet tomt. Carport med bod og anneks.

Salgsobjekt: Del av tomannsbolig
Eierform: Eiet
Byggeår: 1998
BRA-i/BRA Total 102/115 kvm
Tomtstr.: 496.7 kvm
Gnr./bnr. Gnr. 17, bnr. 224
Oppdragsnr.: 1213260035

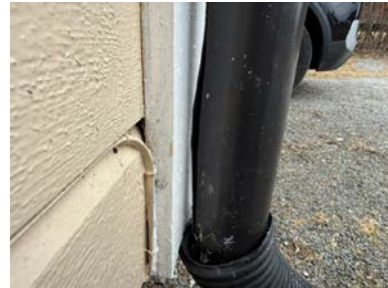
TG 1 Veggkonstruksjon

Veggene har bindingsverkskonstruksjon fra byggeår. Fasade/kledning har liggende bordkledning.

Det er ikke registrert synlige skader i veggkonstruksjonen ved befarings. Kledningen er enkelte steder spikret for langt inn, og det er registrert værslitasje på hjørnekasser. Forholdene vurderes som tegn på normal aldring og vedlikeholdsbehov, uten at det på befaringsstidspunktet ble registrert følgeskader i konstruksjonen. Konsekvensen er i hovedsak behov for vedlikehold og oppfølging for å begrense videre slitasje. Værslitte hjørnekasser bør vedlikeholdes, og innfesting i kledningen bør følges opp ved senere vedlikeholdsarbeider.

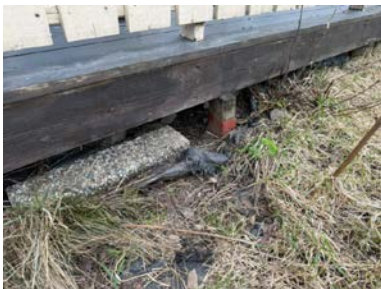
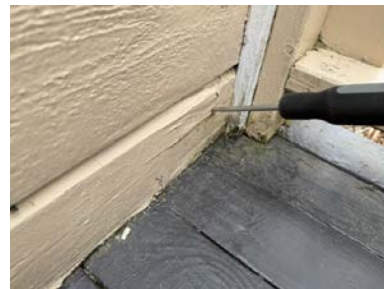
Avvik: Det er registrert slitasje på terrassebord ved inngangspartiet. Konstruksjonen er fundamentert direkte på grunnen uten frostsikring, og det er registrert skjevheter. Forholdet vurderes å ha sammenheng med setninger og påvirkning fra tele i grunnen. Forholdet medfører økt risiko for videre bevegelser og skjevutvikling i konstruksjonen.

TG 2 Balkonger, terrasser og rom under balkonger - Inngangsparti

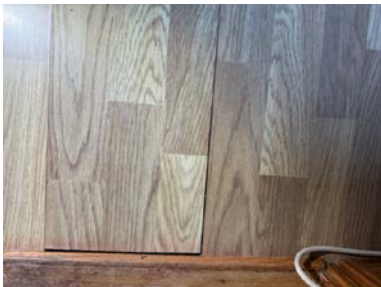
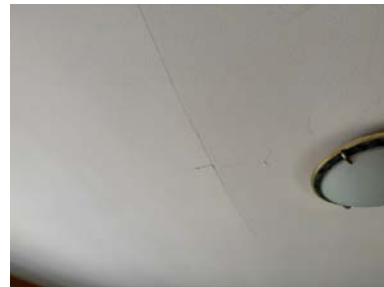
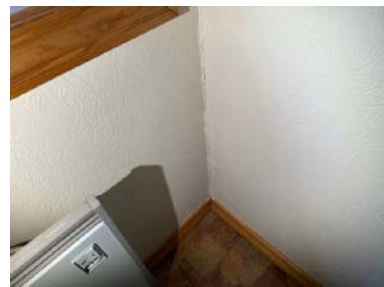
Avvik: Det er målt høydeforskjell på 22 mm over en lengde på under 2 meter på kjøkken. Det er i tillegg registrert glipe mellom gulv og gulvlist. Forholdet vurderes å ha sammenheng med skjevheter i etasjeskillet. Forholdet medfører økt risiko for videre skjevutvikling og påvirkning på overliggende overflater og innredning.

TG 2 Etasjeskille/gulv mot grunn

Konsekvensen er redusert funksjon og avvik i overflater, samt behov for utbedringer. Videre utvikling bør følges opp, og tiltak kan omfatte oppretting av gulv eller utbedring av underliggende konstruksjon dersom forholdet forverres.

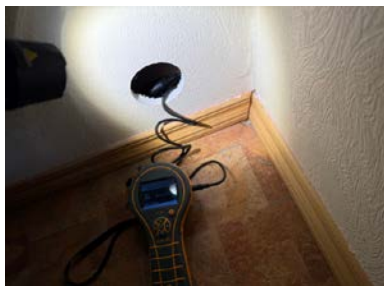
Avvik: Avtrekksventilasjonen er defekt og fungerer ikke som forutsatt. Forholdet medfører økt risiko for opphopning av fukt og matos i boligen, samt fuktrelaterte skader i kjøkken og tilstøtende rom.

Konsekvensen er redusert inneklime og økt risiko for fuktskader. Avtrekksventilasjonen bør utbedres slik at anlegget fungerer som forutsatt.

Kostnadsestimat: 20 000 - 100 000

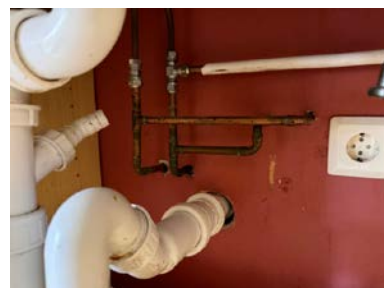
Avvik: Mer enn halvparten av forventet brukstid er passert for avløpsrørene. Alderen tilsier økt sannsynlighet for materialslitasje og redusert restlevetid. Forholdet medfører økt risiko for lekkasjer, innsnevring og redusert funksjon i avløpssystemet.

TG 2 Avløpsrør

Konsekvensen er økt risiko for vannskader og behov for oppgradering over tid. Avløpsrørene bør holdes under jevnlig oppsikt, og det bør påregnes utskifting i takt med videre aldring.
