# Tilstandsrapport

Leilighet - Eierseksjon

Vindholmen 15 A, 4841 ARENDAL

# gnr. 509, bnr. 650, snr. 46

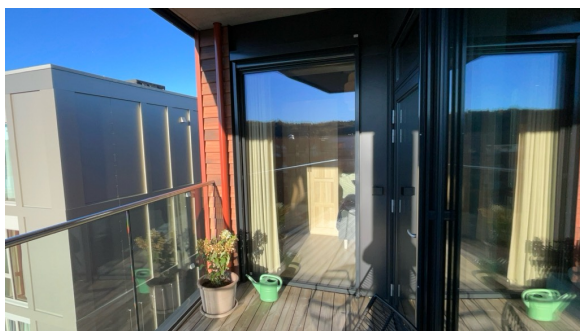
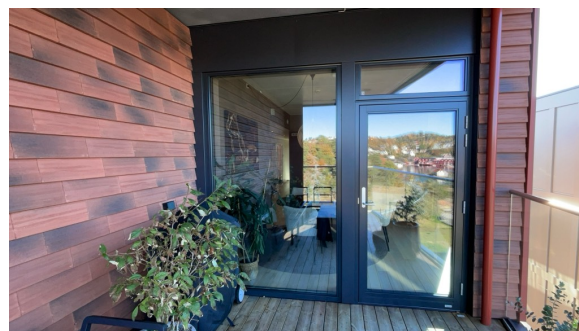
### TG 1 Vinduer

Trevinduer med 3-lag glass og utvendige beslag.

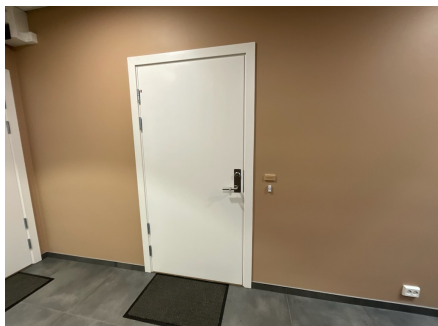
### TG 1 Gangdør

Tre/trefiberdør i malt utførelse med lyd og branndempende egenskaper.

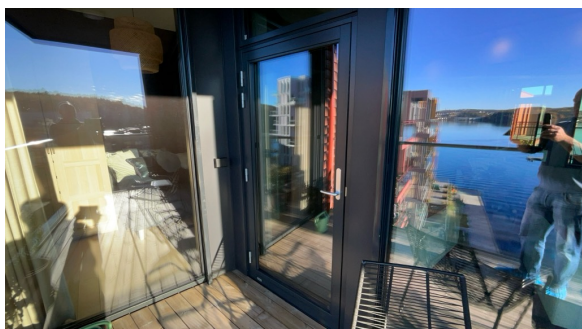
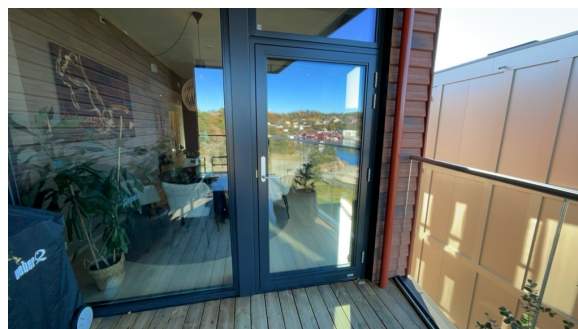
## TG 1 Terrassedører

- Malte tredører med utvendige beslag.

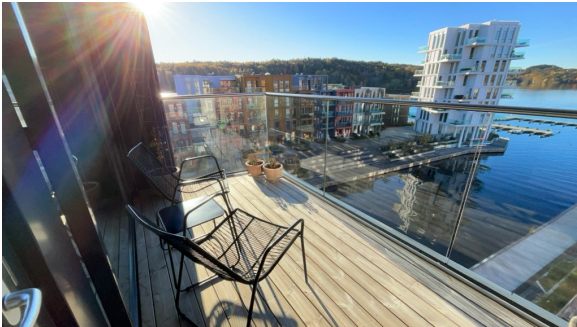
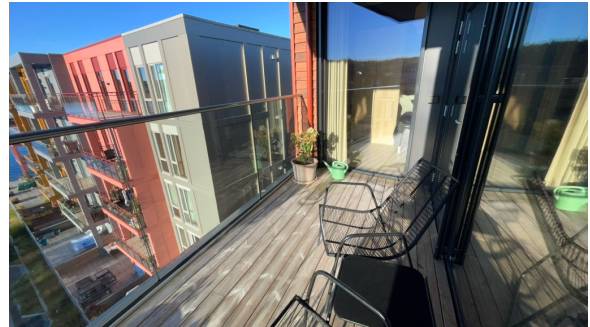
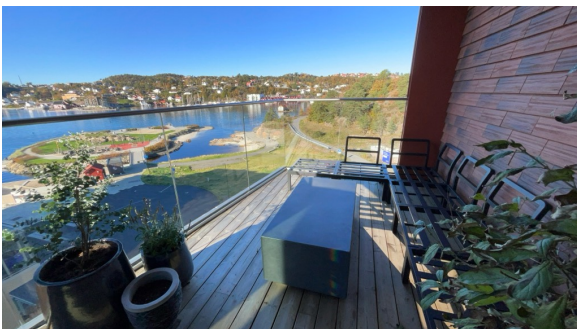
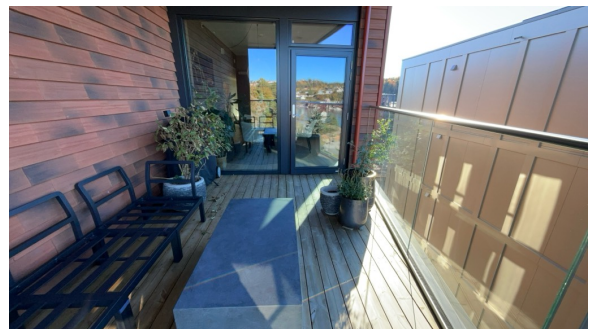
## TG 1 Balkonger, terrasser og rom under balkonger

Balkonger med impregnert terrassegolv og glassrekker.

Terrassegulvene/tregulvene kan med fordel etterstrammes enkelte steder, som følge av noe knirk/bevegelser.

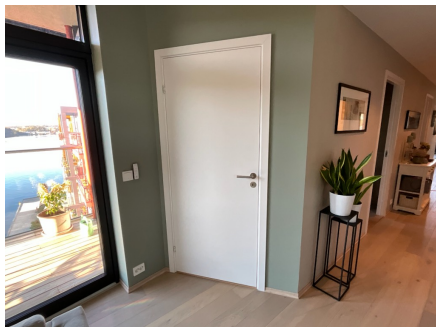
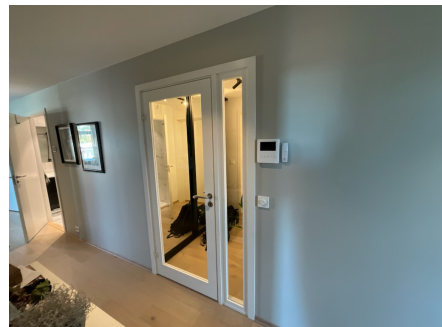
## TG 1 Innvendige dører

Malte lettdører og glassdør entre med luftespalter mellom dørblad og terskel.

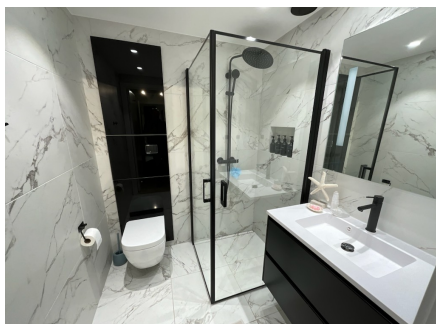
Baderommet er en prefabrikkert baderomskabin (Modulbad).  
Det foreligger FDV-dokumentasjon (forvaltning, drift og vedlikehold) for kabinen.

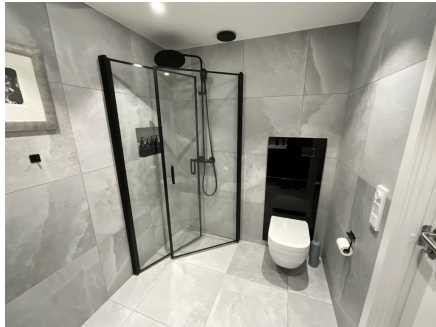
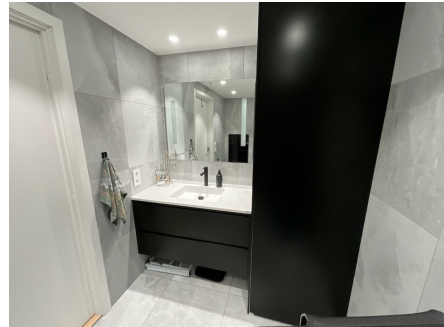
Bad/vaskerommet er en prefabriert baderomskabin (Modulbad).  
Det foreligger FDV-dokumentasjon (forvaltning, drift og vedlikehold) for kabinen.

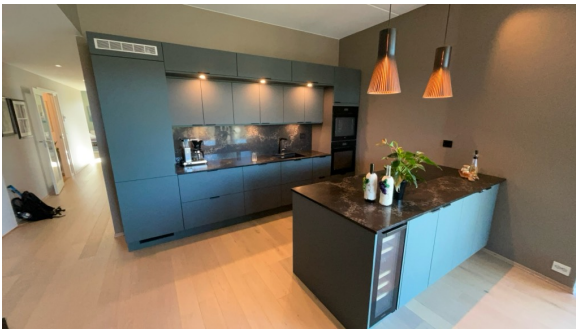
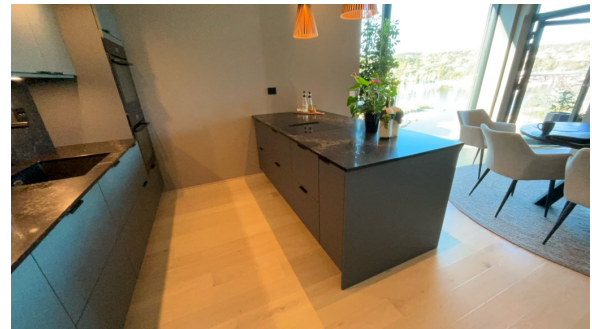
Fabrikkfremstilt innredning med underskaper, overskap og høyskap. Innredningen har slette fronter.

Koketopp med integrert kullfilter-ventilator, oppvaskmaskin, dampovn, stekeovn, vinskap og kjøleskap.

Komfyrvakt og automatisk lekkasjestopper er montert.

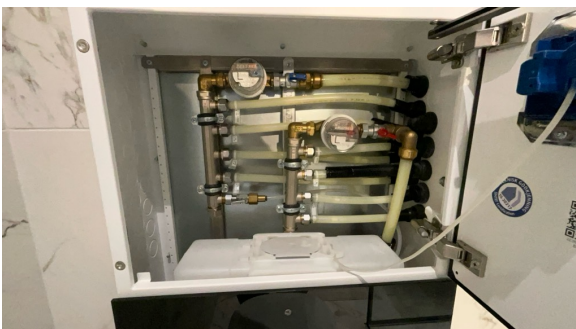
### TG 1 Vannledninger

Leiligheten har skjulte vannrør (rør i rør), tilknyttet fordelerskap over toalett, i baderomskabin. Ingen synlig lekkasjesymptomer.

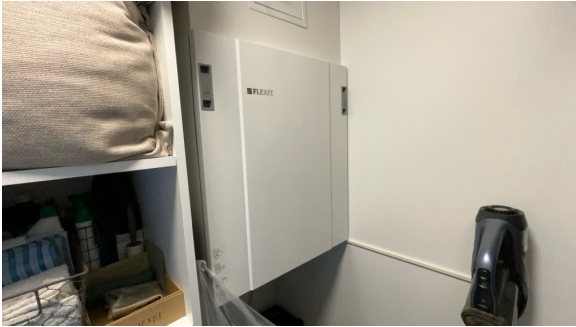
Det er fremlagt innstilling / innreguleringsprotokoll for ventilasjonsanlegget, datert 07.03.2024.
