# Skolebakken 15 A 4100 JØRPELAND

## Tilstandsrapport Eierskifte

Boligtype: Enebolig

Byggeår: 1963

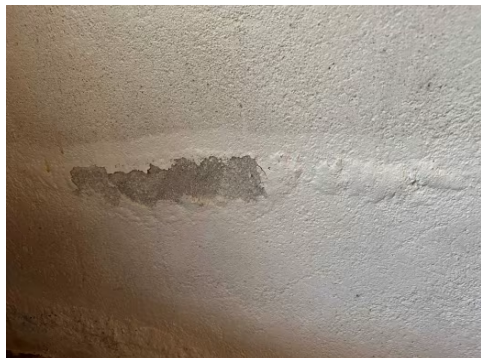
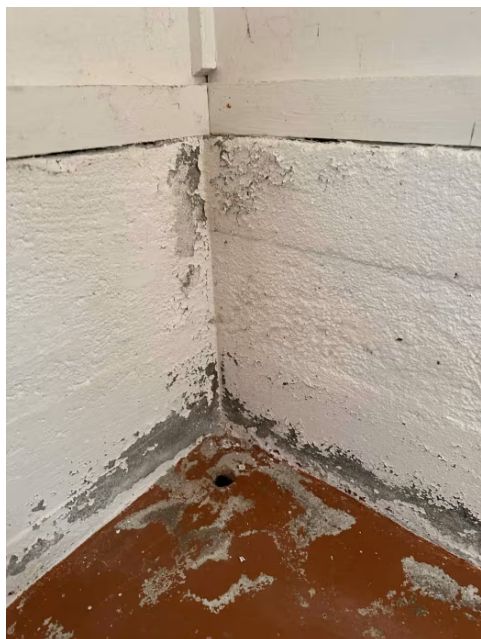
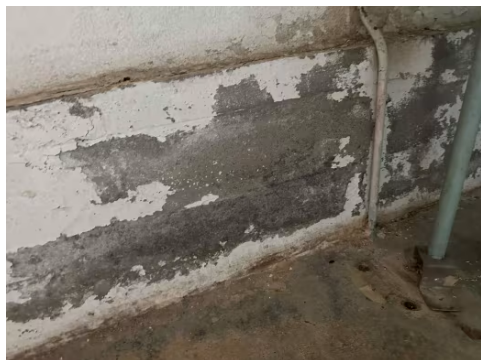
Dreneringen / fuktsikring har nådd en alder som gjør tettheten usikker i tiden som kommer. Normal brukstid for en drenering anslås til å være ca 30 år.

Det registreres salt / kalkutslag på innvendig grunnmursflater som indikerer fukttransport gjennom grunnmuren og ved måling av fuktighet i hulrom ved hulltaking, måles et fukttinnhold som er over faregrensen for utvikling av skader.

Anbefaler å bytte drenering og fuktsikring. Se punkt "Rom under terreng" for mer info.

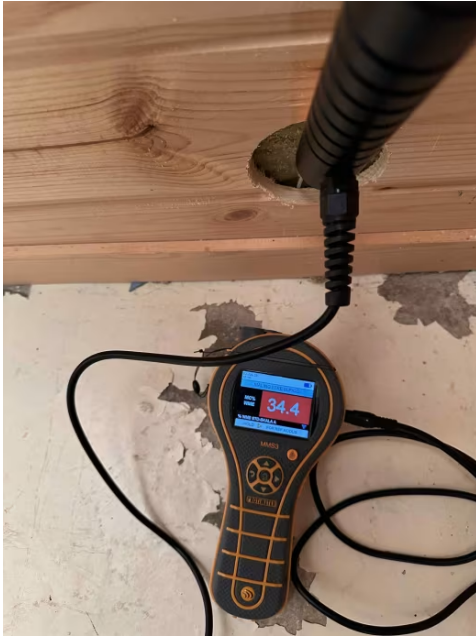
Ved måling av relativ fuktighet i hulrom ved hulltaking, måles et fuktinnhold som er over faregrensen for utvikling av skader.

Alt av organiske materialer mot murflater bør fjernes. Eventuell ny oppbygging kan vurderes etter utbedring av drenering / fuktsikring. se punkt "Drenering for mer info"

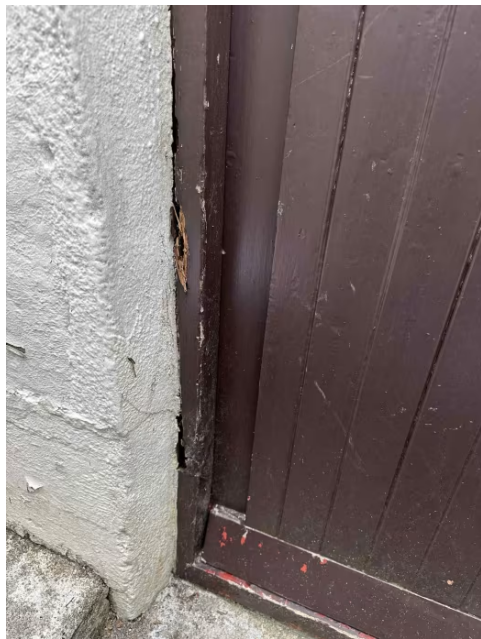
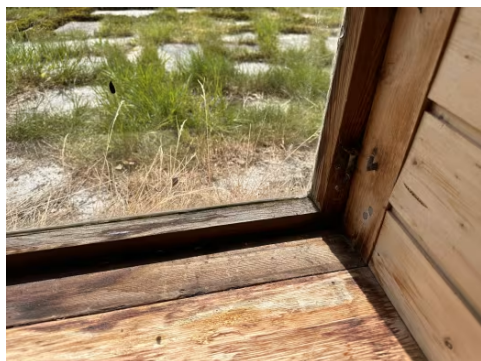
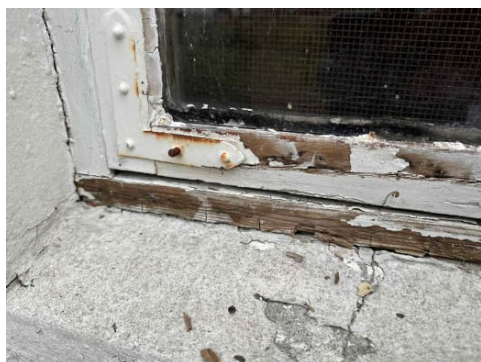
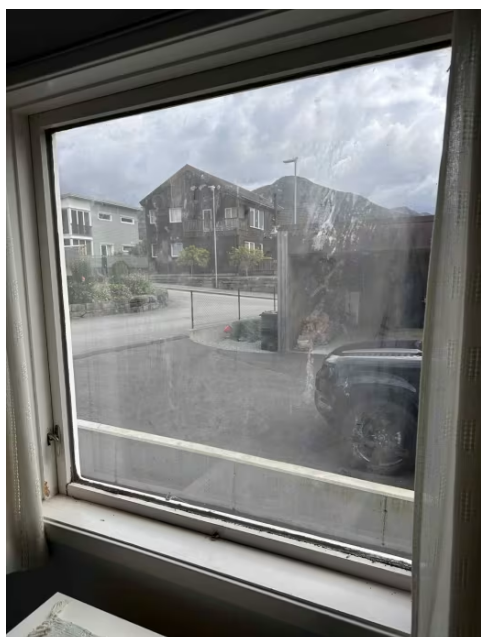
Det registreres punktert glass i soveromsvindu 1 etg. mot Nordøst, værslitte karmen, innvendig tegn etter kondens, råteskader i kjellervinduer og kjeller dør.

Anbefaler å bytte punkterte glass, vinduer med 1-lags glass, vindu / dører med råteskader og overflatebehandle slitte overflater.

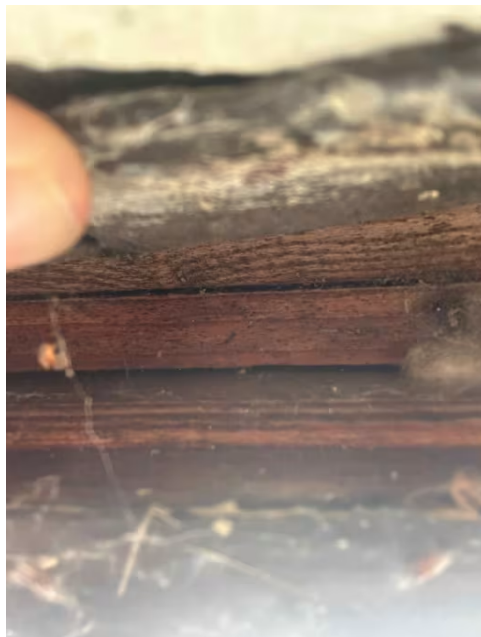
Det er benyttet klosser som musesperre bak kledning. Dette har medført stedvis redusert lufting. Ellers TG-2 pga. alder på trekledning.

Anbefaler å utbedre lufting mellom veggkonstruksjon og kledning.

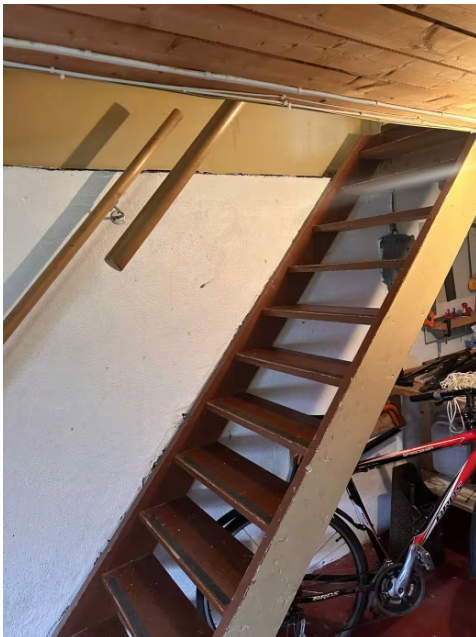
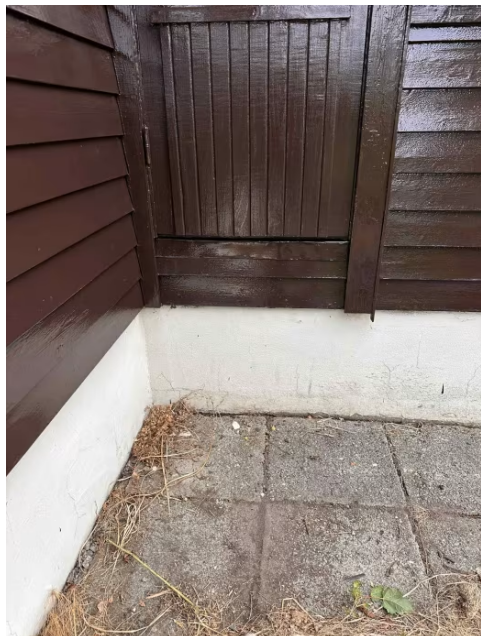
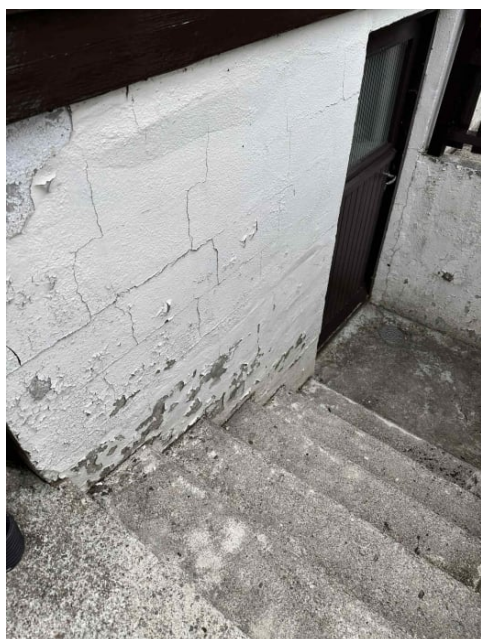
Innvendig kjeller trapp har kun håndløper, å mangler rekkverk. Det mangler trapp fra balkongdør til platting og manglende håndløpere langs vegg i kjellertrapp.

Anbefaler å montere rekkverk i innvendig kjellertrapp. Etablere trapp fra balkongdør til platting og håndløpere langs vegg i kjellertrapp.

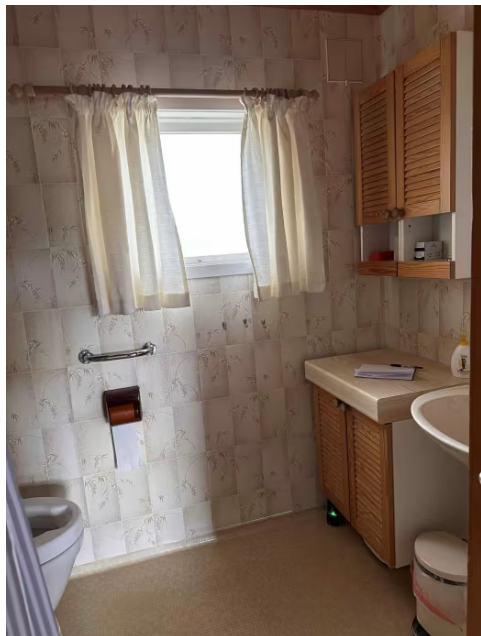
TG-3 pga. alder på tettesjikt, manglende tettesjikt på vegger, glipper i våtromstapet og manglende mekanisk avtrekk.

Det er behov for totalrenovering av våtrommet!

Anbefaler oppgradering av bad med ny slukløsning, flyte tilstrekkelig fall til sluk, nytt tettesjikt i våtsoner, ny baderomsinredning og etablere mekanisk avtrekk.
