# Tilstandsrapport

Boligbygg med flere boenheter

Kirkeveien 40, 1860 TRØGSTAD

Befaringsdato: 10.06.2025

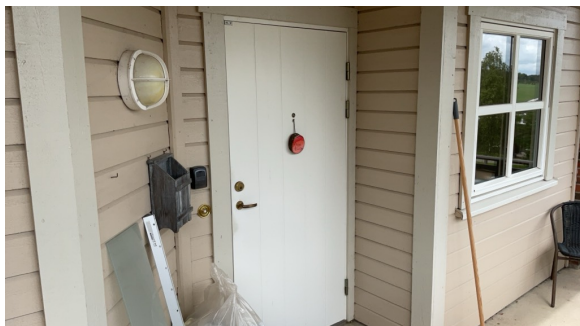
## TG 2 Balkonger, terrasser og rom under balkonger

Fra stue er det utgang til terrasse oppført i betongkonstruksjoner med rekkverk av trevirke. Det er også terrasse ved inngangen til boligen.

- Det er ikke krav om utbedring av rekkverkshøyde opp til dagens forskriftskrav.

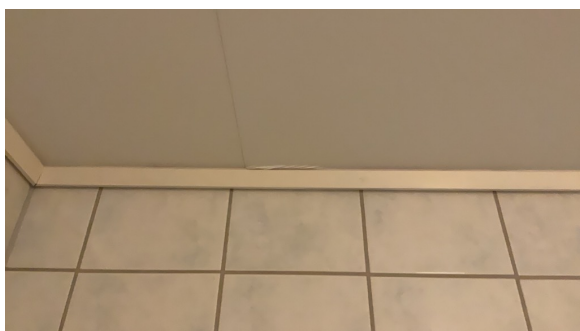
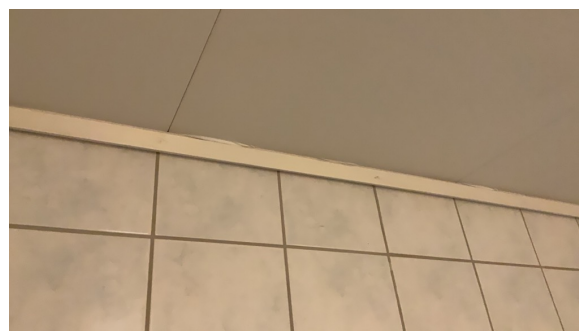
Det er skader på plater i himlingen.

Folie slipper i kanter på himlingsplater

Det bør utføres tiltak på himlingsplater.

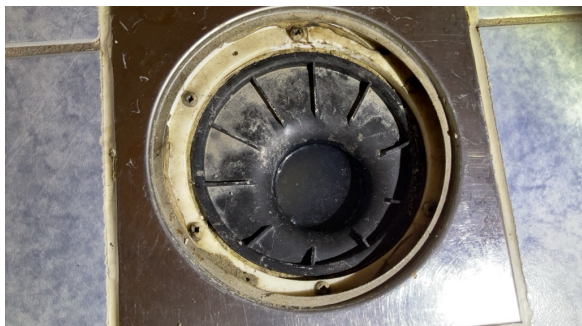
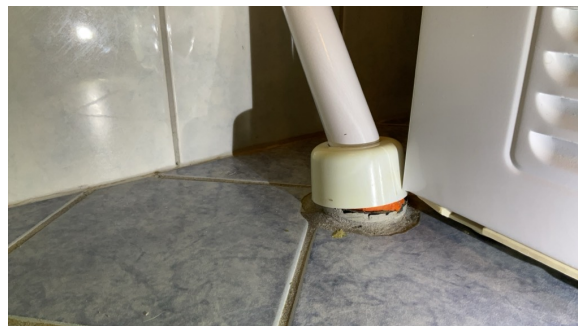
- Det er påvist mangelfull/feil utførelse rundt rørgjennomføringer e.l. som gir fare for fukt i konstruksjonen i våtsone.
- Mer enn halvparten av forventet brukstid er passert på membranløsningen.

- Løsningen/utførelsen rundt rørgjennomføringer gir fare for fukt inn i konstruksjoner.
- Det er viktig å merke seg at levetiden til en membran varierer basert på kvalitet, installasjon og bruk. Eldre membraner kan bli sprø og sprekke opp, noe som fører til at de mister sin vanntettende funksjon. Dette kan resultere i vannlekkasjer gjennom vegger og gulv og fuktskader.
- Overvåk konstruksjonen jevnlig. For å få tilstandsgrad 0 eller 1 må løsningen utbedres, men tidspunktet for når dette er nødvendig er vanskelig å si noe om.

Utilfredstillende tetting ved rørgjennomganger

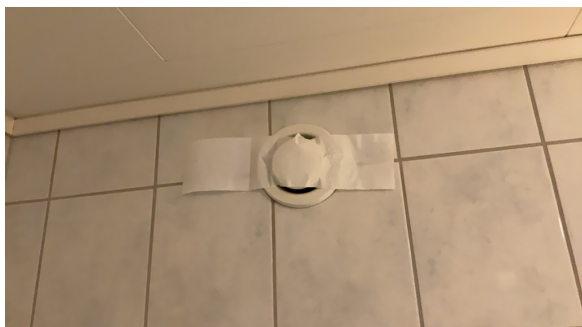
### TG 1 Ventilasjon

Det er mekanisk avtrekk.

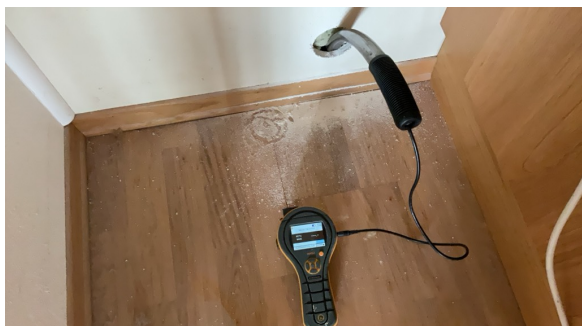
### TG 0 Tilliggende konstruksjoner våtrom

Hulltaking er foretatt uten å påvise unormale forhold. Hulltaking er foretatt ved/i Kjøkken. Fuktkvotemåling (vekt%) i konstruksjonen ble målt til under 6.
