# Tilstandsrapport

Firemannsbolig

Horgsvingen 7, 3257 LARVIK

Befaringsdato: 30.09.2025

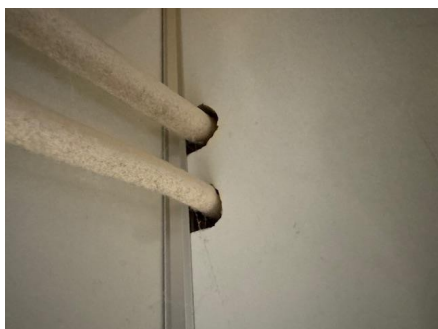
Anser ikke dette som et problem da plater ikke er direkte utsatt for fukt/vann og det er montert dusjkabinett.  
Tette åpninger

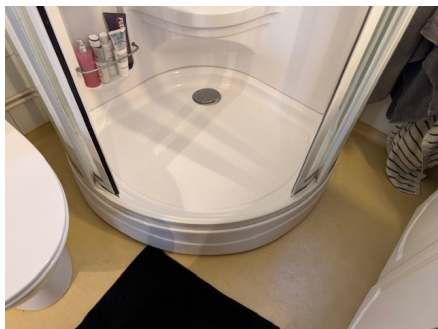
## Vurdering av avvik:

- Sluket må sjekkes og rengjøres jevnlig.
- Overvåk tilstanden jevnlig. For å få tilstandsgrad 0 eller 1 må slukløsningen skiftes ut og sannsynligvis må også membransjiktet skiftes/utbedres. Det er imidlertid vanskelig å si noe om tidspunktet for når dette er nødvendig.
- Det er viktig å merke seg at levetiden til en membran varierer basert på kvalitet, installasjon og bruk. Eldre membraner kan bli sprø og sprekke opp, noe som fører til at de mister sin vannettende funksjon. Dette kan resultere i vannlekkasjer gjennom vegger og gulv og fuktskader.

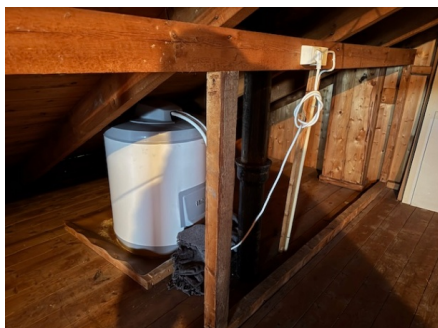
- Det er påvist avvik ifm understøttelsen av tanken.
- Det er ikke påvist tilfredsstillende avrenning eller annen kompenserende løsning fra varmtvannstank.
- Det er ikke påvist tilfredsstillende el-tilkobling av varmtvannstank iht. gjeldende forskrift.

- Det bør etableres tilfredsstillende avrenning eller lekkasjesikring ved varmtvannstank.
- Det må gjøres tiltak på understøttelsen av tanken.
