# Tilstandsrapport

📍 Nordliveien 6 C, 1415 OPPEGÅRD

# gnr. 244, bnr. 241, snr. 1

Rapportdato: 13.02.2026

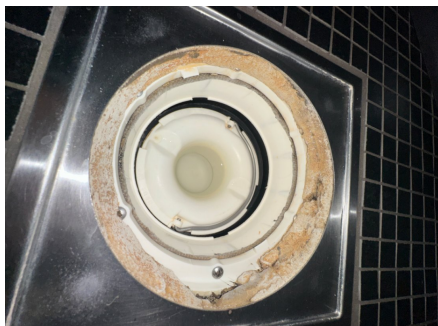
Sluk i plast plassert i dusjsonen.  
Det er synlig membran i hovedsluk.  
Dokumentasjon/ferdigattest, legges til grunn for vurdering av badets tettesjikt.

Sluk i plast, plassert i dusjnisje

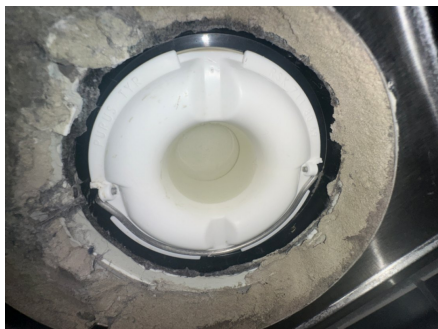
Sluk i plast er plassert under servant. Det er synlig membran i sluk, som er benyttet som tettesjikt. Dokumentasjon/ferdigattest, legges til grunn for vurdering av vaskerommets tettesjikt.

Sluk i plast, plassert under servant
