Eivind Torps veg 2 2408 ELVERUM

Tilstandsrapport Eierskifte

Boligtype: Leilighet i boligblokk

Byggeår: 2019

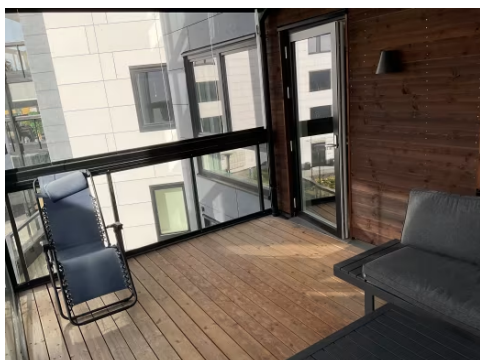
Innglasset balkong.

På undersiden av balkongen er det etablert metallplater med fall til takrenne.

Tettelst til skyvbare glass har falt av på et glass.

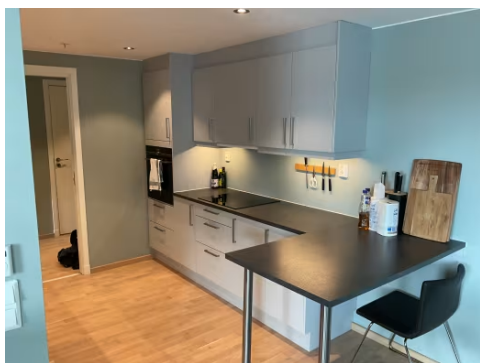
Kjøkken.

Filter bør rengjøres.

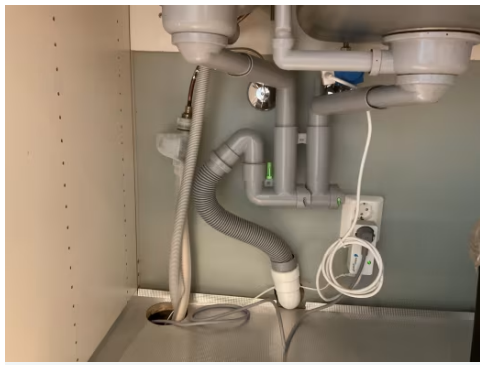
Avløpsrør under kjøkkenbenk.

Det er flere boenheter i bygget og kontroll om kloakk er luftet over tak er ikke foretatt.

Ingen avvik registrert, anbefaler regelmessig rengjøring av sluk og vannlåser for å sikre god avrenning.

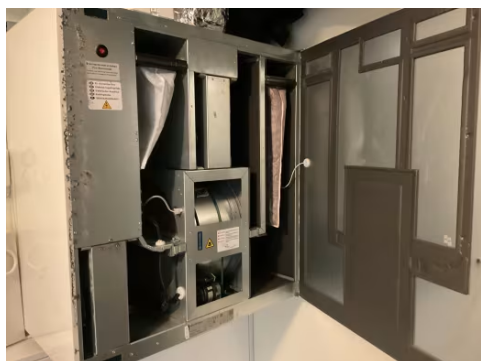
Ventilasjonsanlegg.

For å sikre et godt inn klima bør anlegg og kanaler rengjøres jevnlig. Filter bør byttes to ganger i året. Ventilasjonsaggregatet bør rengjøres en gang i året, og storrengjøringen av selve ventilasjonsanlegg- og kanaler bør ha en intervall på hvert fjerde år.

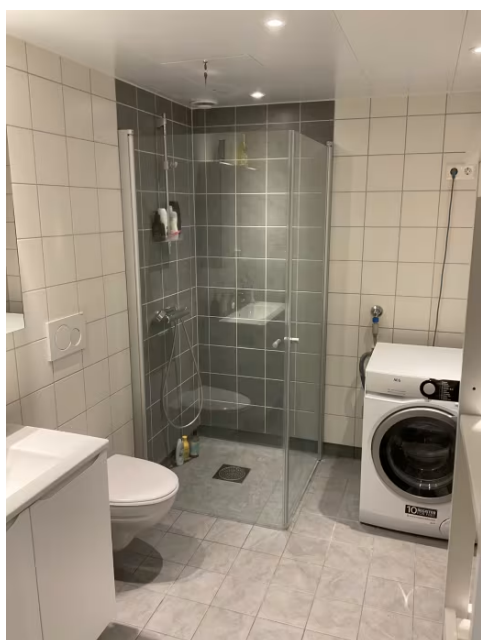
Dusj, wc og opplegg for vaskemaskin.

Oppsummering av overflater **TG-2**

Oppbrett av membran ved dør er mindre enn 15 mm.
 Det er nedsenket dusjnise, men mindre en 10 mm som er kravet.
 Gulvet har fall på hele gulvet, men ikke tilfredsstillende.
 Lokalt fall i dusjens nedslagsfelt.

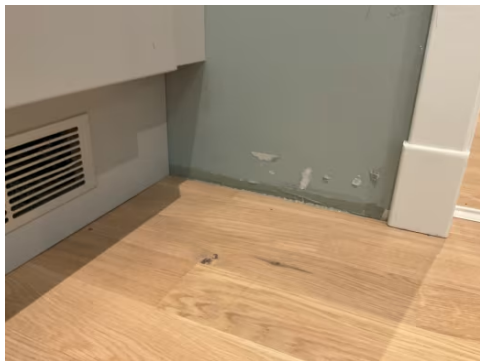
Manglende listverk på kjøkken. Dette blir utbedret av eier for salg.

Manglende listverk på kjøkken.

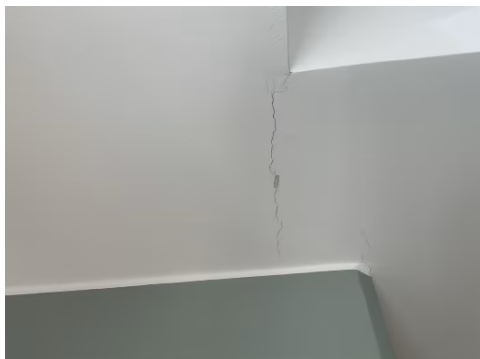
Enkelte sprekker i maling

Eksempel på sprekk i maling.
