# Eivind Torps veg 2 2408 ELVERUM

## Tilstandsrapport Eierskifte

Boligtype: Leilighet i boligblokk

Byggeår: 2019

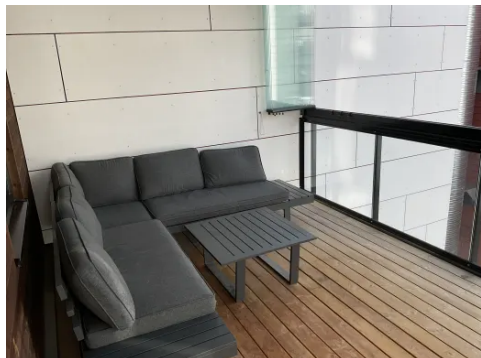
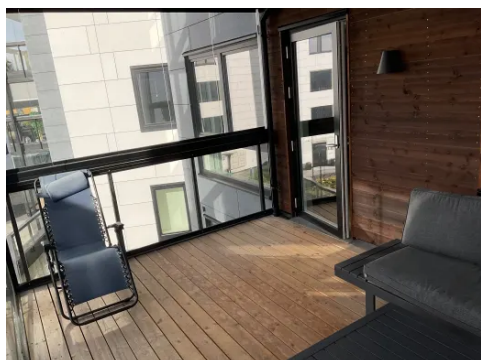
Innglasset balkong.

| Tetteliste til skyvbare glass har falt av på et glass. | |

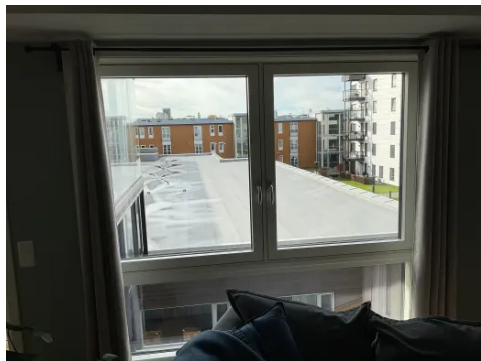
Vindu.

Enkelte vindu tar i karm og har behov for justering.

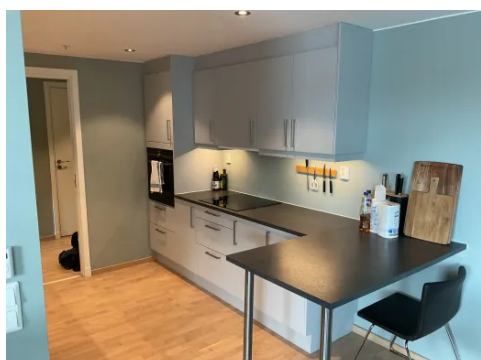
Kjøkken.

Filter bør rengjøres.

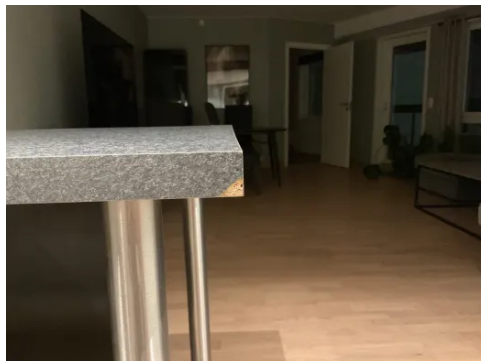
Skade på benkeplate

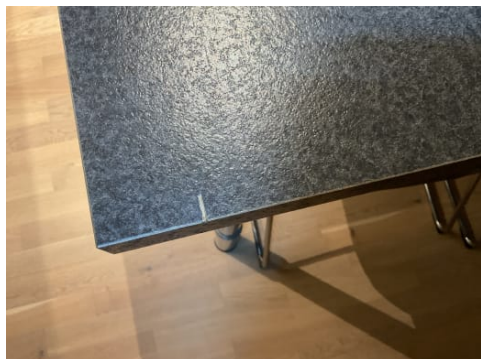
Skade på benkeplate

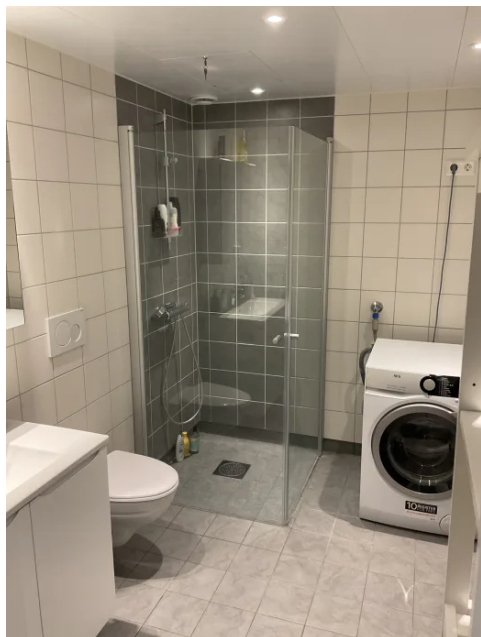
Dusj, wc og opplegg for vaskemaskin.

TG-2

Oppbrett av membran ved dør er mindre enn 15 mm.  
Det er nedsenket dusjnisje, men mindre en 10 mm som er kravet.  
Gulvet har fall på hele gulvet, men ikke tilfredsstillende.  
Lokalt fall i dusjens nedslagsfelt.

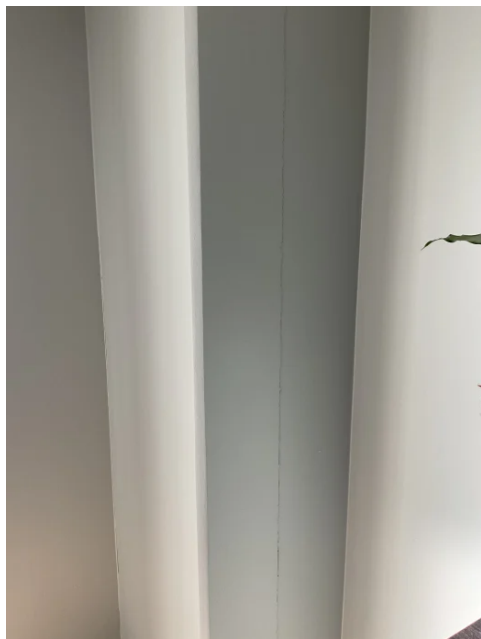
Sprekk i maling.

Enkelte sprekker i maling

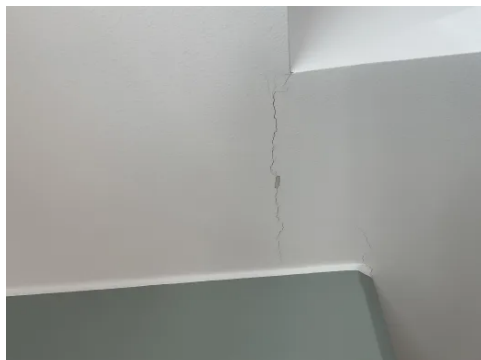
Eksempel på sprekk i maling.

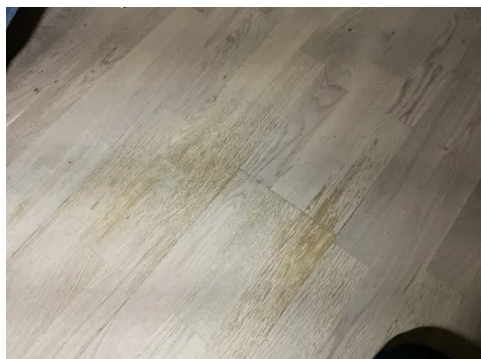
Slitasje i parkettgulv på soverom

Det registreres noe slitasje på parkett på soverom.

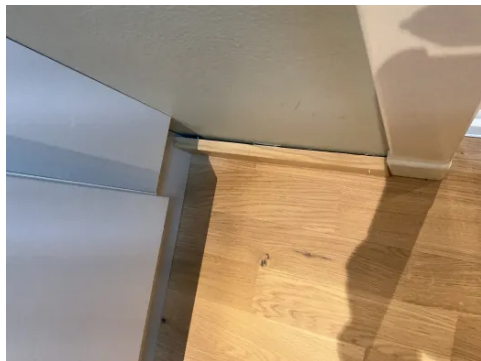
Dårlig innfesting på list ved kjøkken.

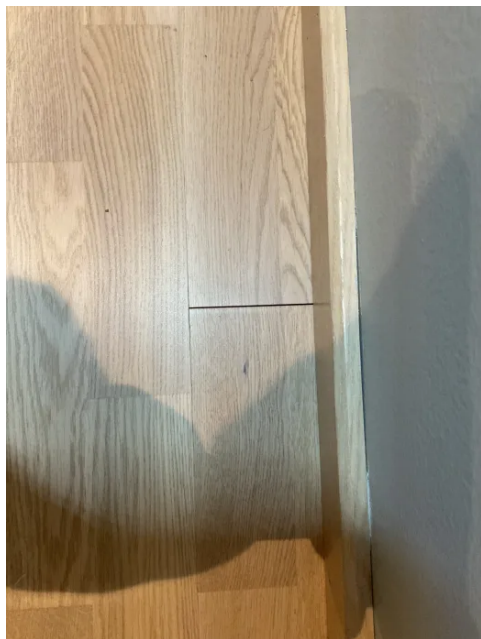
Det registreres glippe i tverrende på parkett i gang.

Glippe i parkettskjøt
