Ryfylkevegen 1990 A 4120 TAU

Tilstandsrapport Eierskifte

Boligtype: Leilighet

Byggeår: 2006

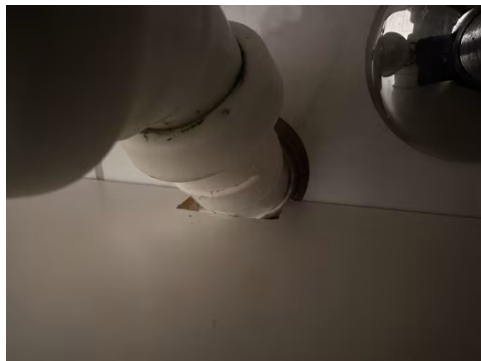
6.12 Våtrom: Bad

Beskrivelse av overflate	
Flislagt gulv og vegger.	
Er det gjennomført arbeider etter opprinnelig byggeår?	Nei
Er det påvist avvik i krav om høydeforskjell på tettesjikt/fall til sluk?	Ikke kontrollert
Er det fare for at lekkasjevann fra installasjoner i rommet ikke når sluket?	Nei
Er vindu eller dør plassert i våtsone (utsatt for vannsprut)?	Nei
Er det gjennomføringer i vegg/tak mot kald sone?	Nei
Er det registrert riss, sprekker i fuger, bom (hulrom) under flis?	Nei
Er det påvist tegn på sopp/råteskader/fuktskader på overflater eller skadedyr?	Nei
Er det registrert knirk i gulvet?	Ikke aktuelt (gjelder ikke flislagt gulv)
Oppsummering av overflater	TG-IU
Fallforhold under badekar / dusjkabinett til sluk er ikke utført.	
Anbefalte tiltak overflater	
Anbefaler kontroll av fallforhold og sluk

Er det manglende mulighet for renhold og inspeksjonsmulighet av sluk?	Ja
Er det påvist tegn på utettheter f.eks. rundt rørføringer eller andre overganger?	Ja
Er det påvist feil utførelse, feil materialvalg, eller skader i tettesjikt med fare for fuktskade?	Nei
Har membran/tettesjikt nådd en alder som gir økt risiko for skader eller følgeskader?	Ja
Oppsummering av membran, tettesjikt og sluk	TG-2
Tettesjikt har nådd en alder som gjør tettheten usikker i tiden som kommer og det registreres utett rørgjennomføring under vask.	
Anbefalte tiltak membran, tettesjikt og sluk	
TG-2 pga. alder på tettesjikt og manglende tetting rundt rørgjennomføring under vask.

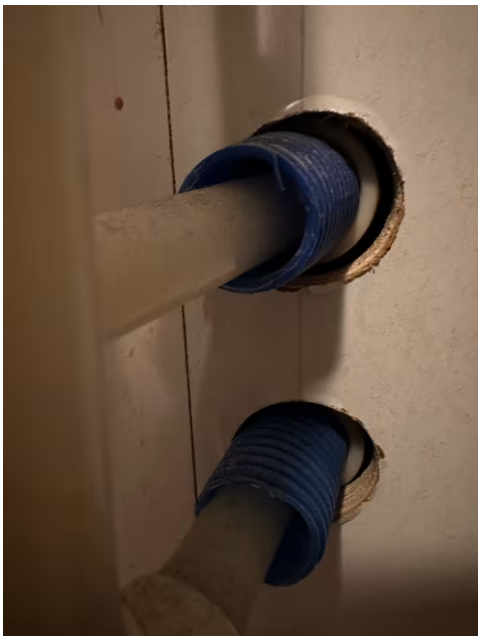
6.13 Våtrom: Vakerom

Er det manglende mulighet for renhold og inspeksjonsmulighet av sluk?	Nei
Type sluk	Plast
Er det påvist avvik ved utførelsen av membran/tettesjikt/klemring rundt sluk?	Nei
Er det påvist tegn på tettheter f.eks. rundt rørføringer eller andre overganger?	Ja
Er det påvist feil utførelse, feil materialvalg, eller skader i tettesjikt med fare for fuktskade?	Nei
Har membran/tettesjikt nådd en alder som gir økt risiko for skader eller følgeskader?	Ja

TG-2

Tettesjikt har nådd en alder som gjør tettheten usikker i tiden som kommer. Det registreres utette rørgjennomføringer i vegg.

TG-2 pga. alder på tettesjikt, anbefaler å tette rørgjennomføringer i vegg.
