Forstmester Barths veg 14 2407 ELVERUM

Tilstandsrapport Eierskifte

Boligtype: Enebolig

Byggeår: 1949

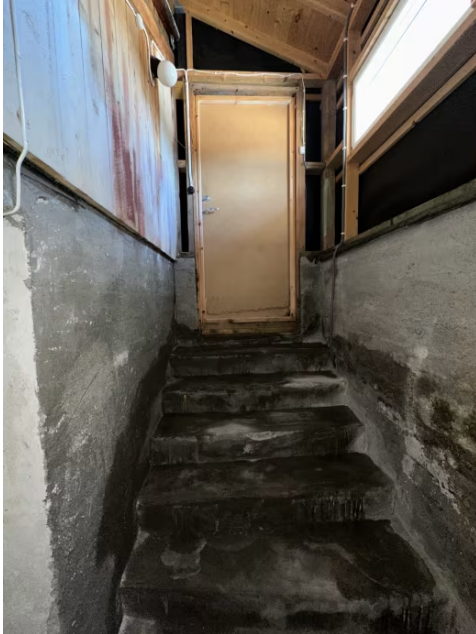
Synlig vann og is i trapperom til kjeller.
Fuktopptrekk i dør.

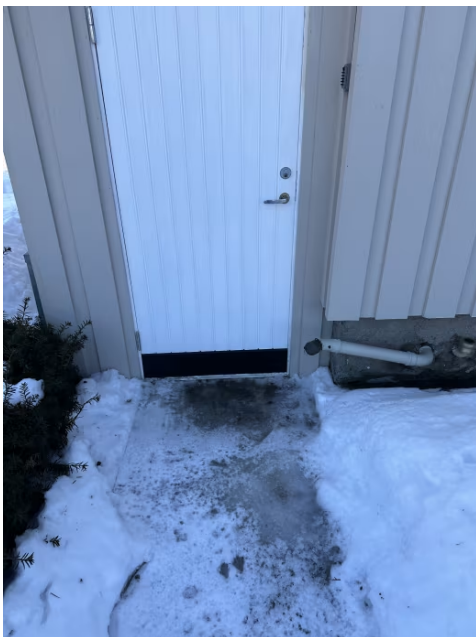
Det registreres fall inn mot kjellernedgang.

Det er synlige fukskader i overflater og ved bruk av fuktmåler måles høye fuktverdier i materialer.

Pga synlig svikt må drenering/utvendig fuktsikring oppgraderes.

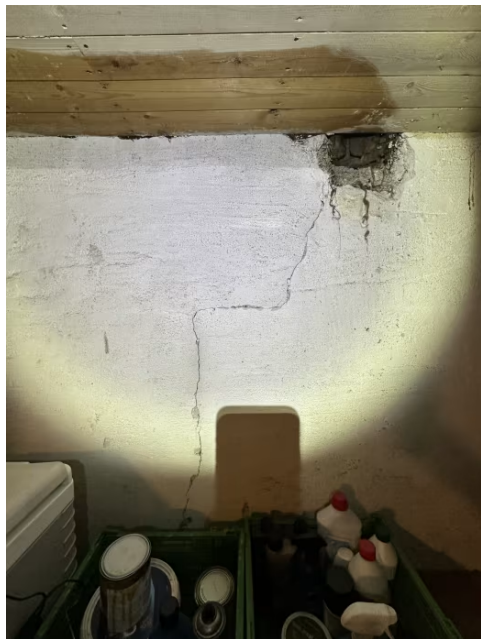
Det er registrert skråriss som er symptom på setninger.

Det anbefales å foreta en gjenpussing av sprekker i grunnmur, slik at forholdet kan observeres over tid, med tanke på om dette er under utvikling eller er stabilt.

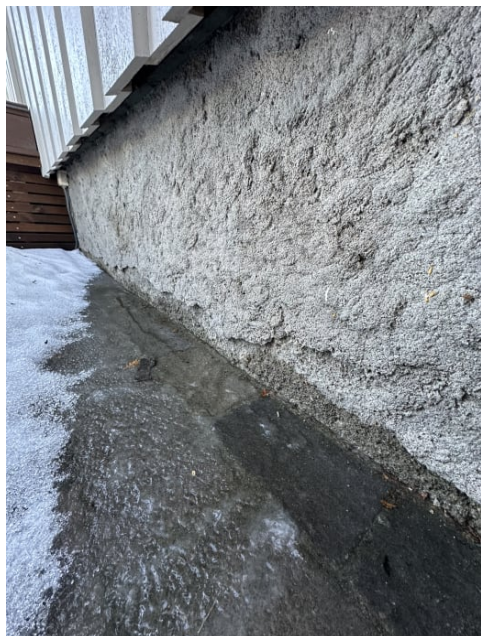
Grunnmur har stedvis avskalling ved puss.

For å hindre fuktinntrekk/frostspreg, anbefales en gjenpussing.

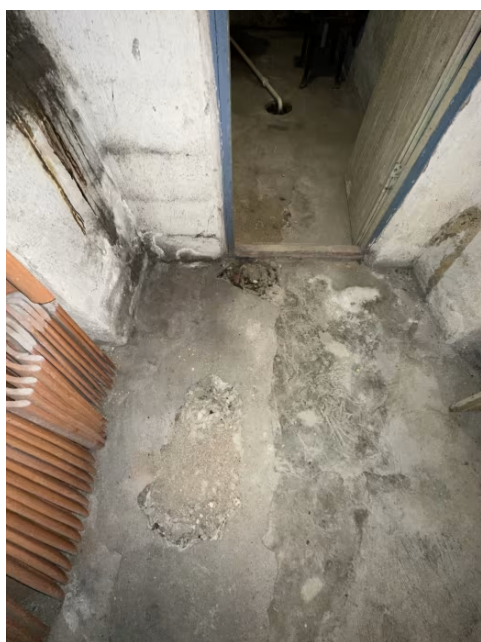
Murpuss har løsnet fra vegger og det registreres sprekker i betonggulvet.

Viser sprekker og oppsmuldring ved støpt gulv. Boligen er oppført på et tidspunkt hvor det ikke ble benyttet fuktsikring under kjellergulv

Alt av organiske materialer mot murflater bør fjernes. Eventuell ny oppbygging kan vurderes etter utbedring av drenering og fuktsikring.

Det påviste fuktnivå gir grunn til å overvåke konstruksjonen for å se utvikling over tid, og eventuelt foreta tiltak for å unngå fuktskader.

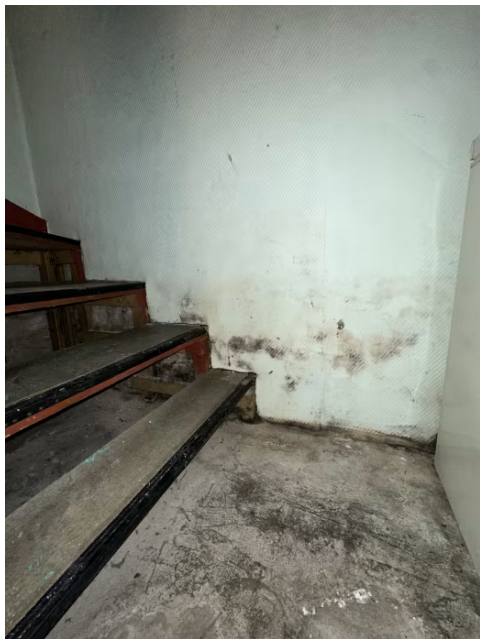
Viser fuktighet og svertesopp ved kjellertrapp.

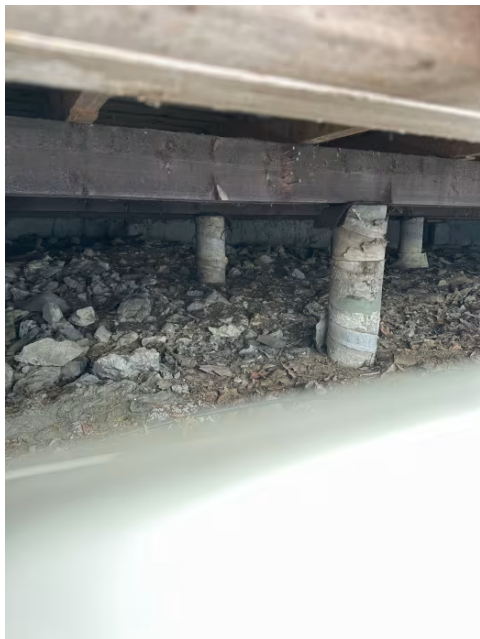
Det registreres stedvis skjevheter ved fundamentet.

Anbefalte tiltak / ytterligere undersøkelser anbefales	
<p>Det bør foretas nærmere undersøkelser av balkong/terrasse mot sør/øst når den er snøfri.</p> <p>Utbedring av ovennevnte forhold må påregnes.</p>

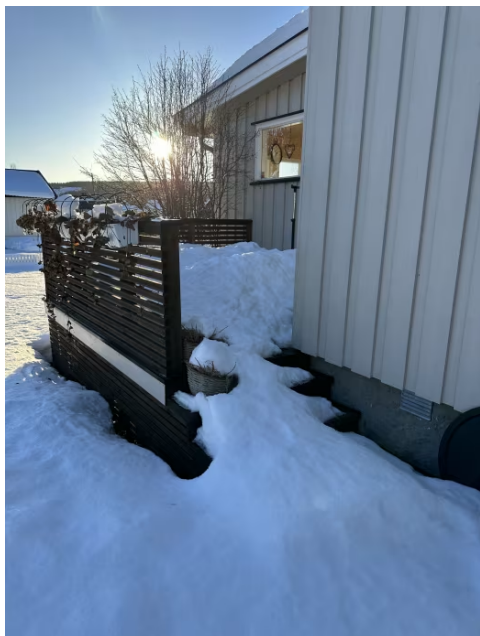
Terrasse mot sør/øst er ikke vurdert pga snø.

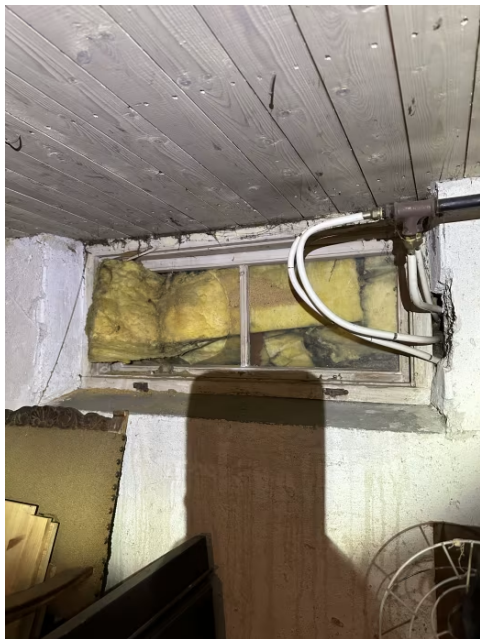
Viser knust vindu i kjeller. Antatt adkomst til krypkjeller.

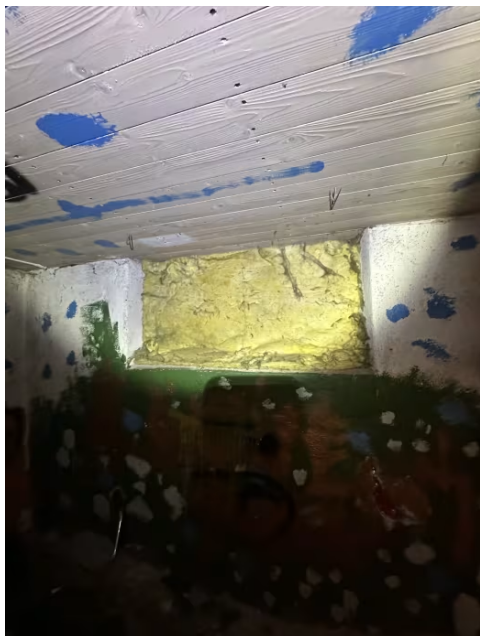
Det registreres manglende kjellervindu. Tettet med isolasjon.

Tiltak må påregnes ved eldre varevinduer og dører i kjeller.

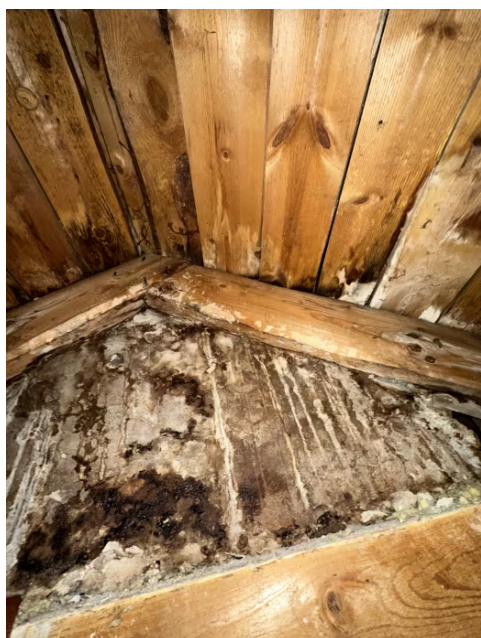
Det er påvist fuktskjolder i undertak/takkonstruksjon.

Det registreres fuktmerker rundt takgjennomføring til pipe.

Med bruk av fuktmåler, måles ikke forhøyde verdier ved fuktsjolder mot undertak ved pipe.

Lufting av takkonstruksjonen bør forbedres for å redusere risikoen for fuktskader pga kondensering på loft.

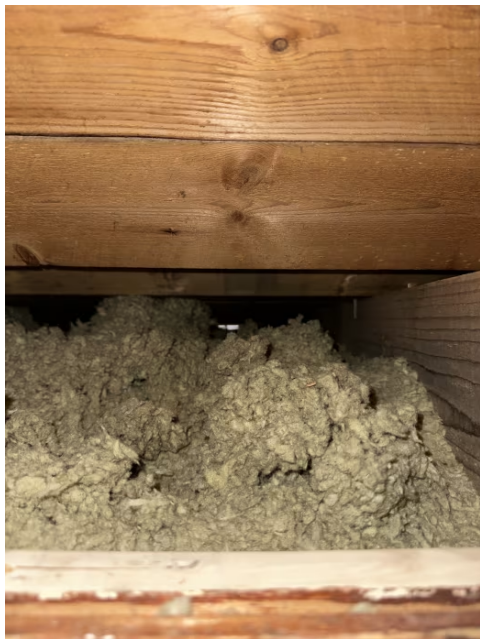
Tiltent luftespalte ved raft er noe redusert pga isolasjon.

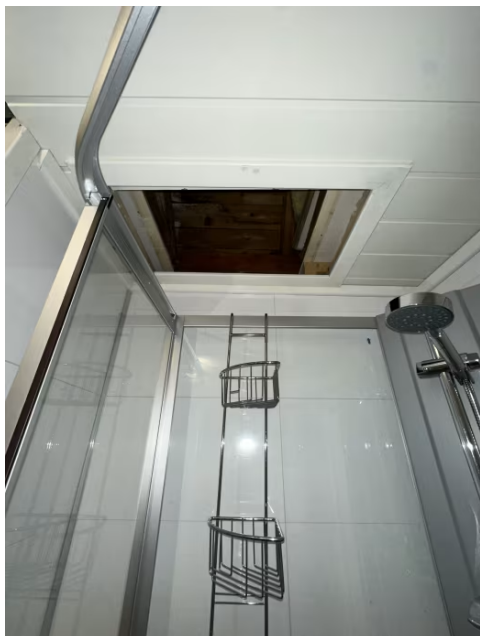
Adkomst til kaldtloft via luke over dusjkabinett på badet. Begrenset adkomst for inspeksjon.

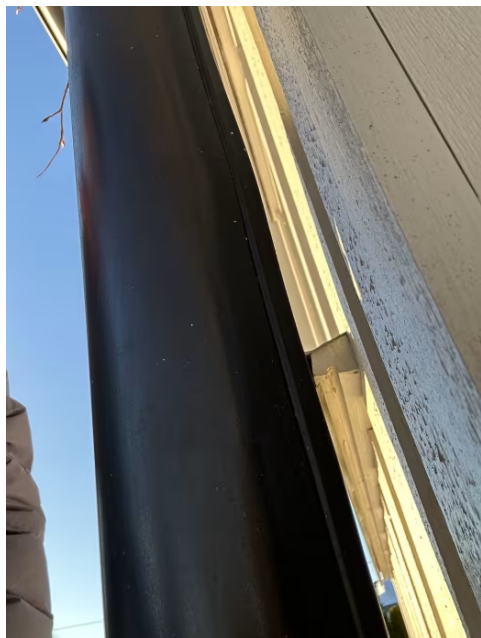
Det ble registrert buling/skade i nedløpsrør som er et symptom på frostspreng.

Utbedring av skader på frostsprengt nedløpsrør påregnes.

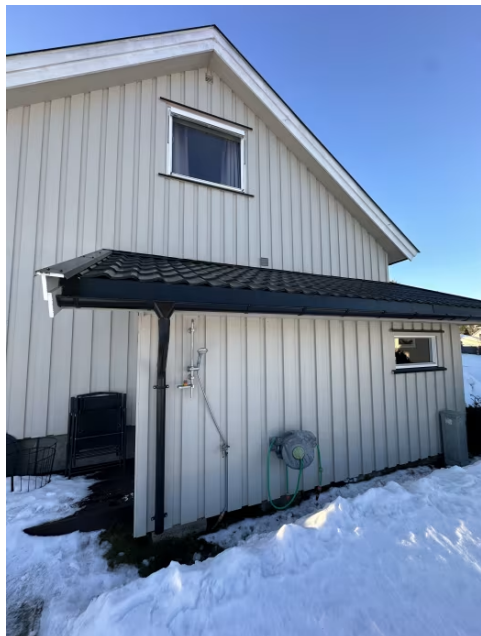
Taknedløp mangler utkast. anbefaler etablert drenerør slik at overflatevann blir ført bort fra boligen.

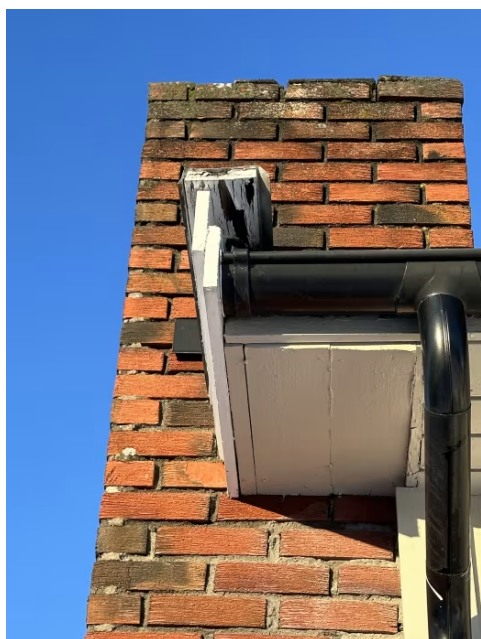
Det registreres slitasje/ råte ved isbordbeslag.

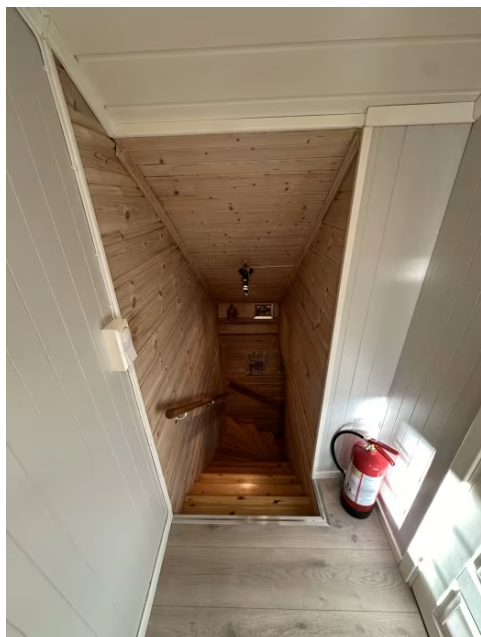
Viser trapp mellom 1 og 2.etasje. Noe lavt ved ganghøyde.

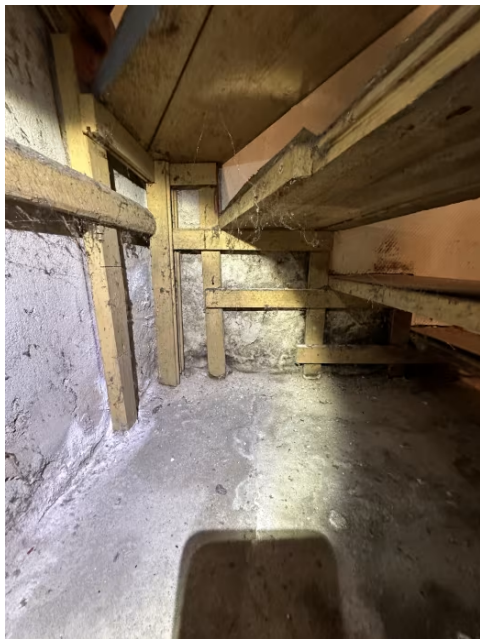
Det registreres stedvis råteskader i nedre del av kjellertrapp pga fuktopptrekk fra kjellergulv / grunnmur.

Trappen er påvirket av forholdene i kjeller. Enkelte råteskader på trapp.

Fuktsikringstiltak og vedlikehold ved kjellertrapp må påregnes.

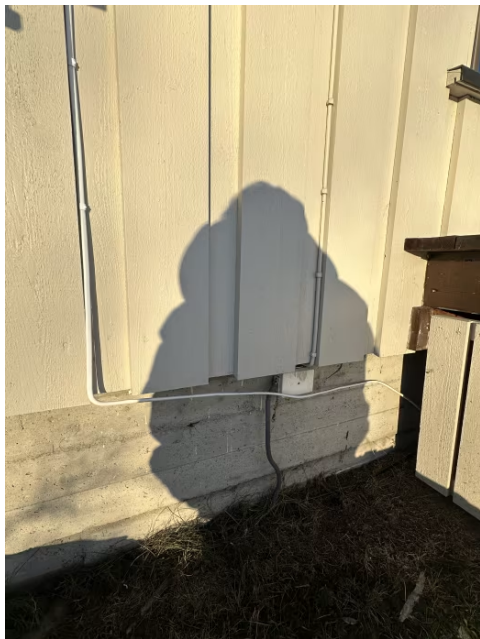
Viser kabler som ikke er festet tilstrekkelig. Kabelvern anbefales montert på jordkabel. Isolasjon på jordkabel er ikke ført helt inn i koblingsboks. Anbefales stekkavlastning på jordkabel.

Det må påregnes en utbedring ved påviste forhold ved kabler utvendig.

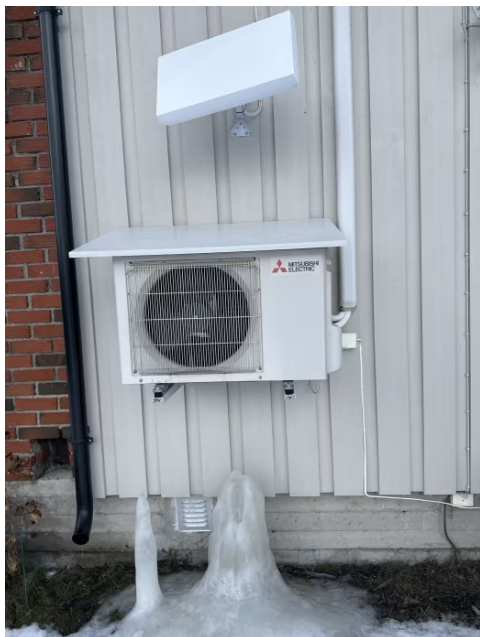
Viser utedel på varmepumpen. Det registreres store mengder is under varmepumpe.

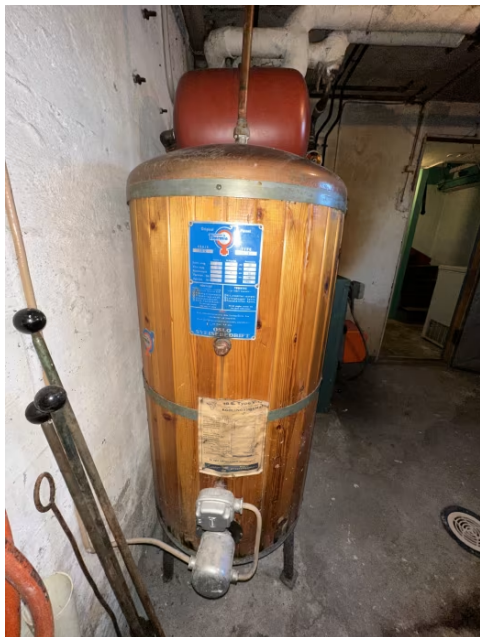
Berederen er over 60 år har usikker restlevetid. Det registreres rust og irr på bereder.

Det registreres enkelte fuktskjolder ved treverk på bereder.

Viser varmtvannsbereder fra 1963.

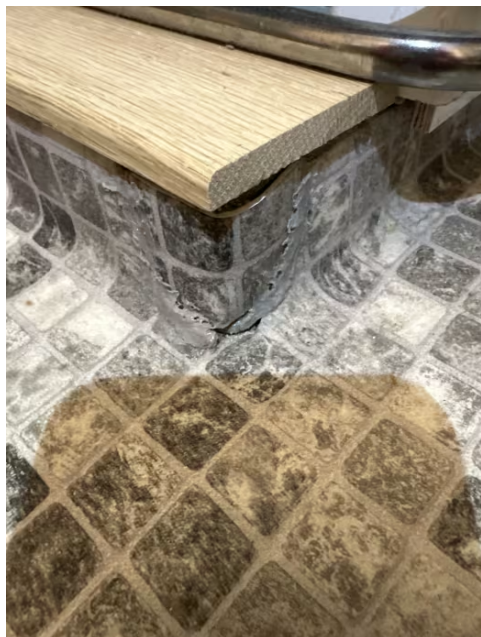
Det registreres sprekk i gulvbelegg ved oppbrett.

Viser sprekke i hjørne ved oppbrett av belegget.

Lokal utbedring ved sprekke i gulvbelegg og fuktbeskyttelse ved underkant av baderomsplater anbefales for bedre sikkerhet.

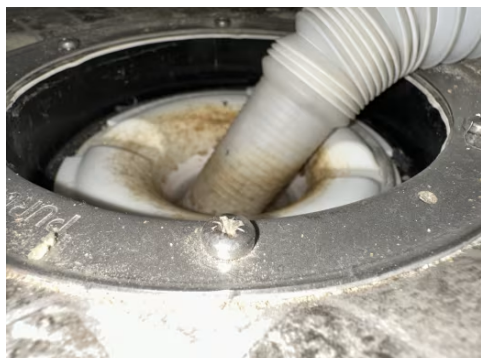
Viser plastsluk med synlig belegget under klemring.

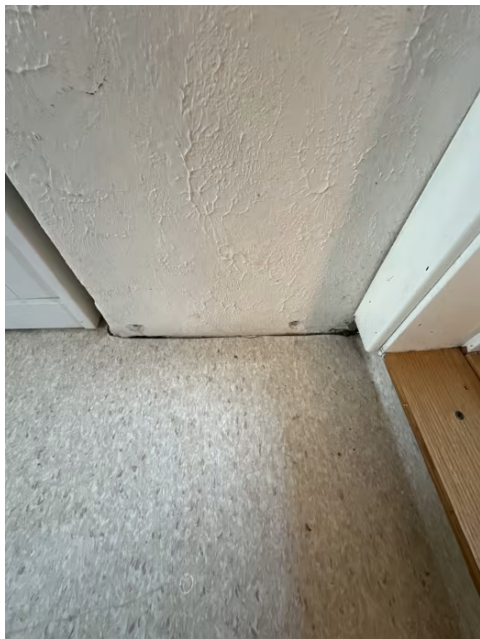
Rørføringer gjennom gulv har ingen synlig oppbrett/tetting rundt rør.

Viser manglende oppbrett av belegg.
